PLANO  
ARCHITECTEN

23.09.A  
Olmo - Katrien

OMV  
nieuwe toestand  
achtergevel

Patiëntjestraat 131, Gent

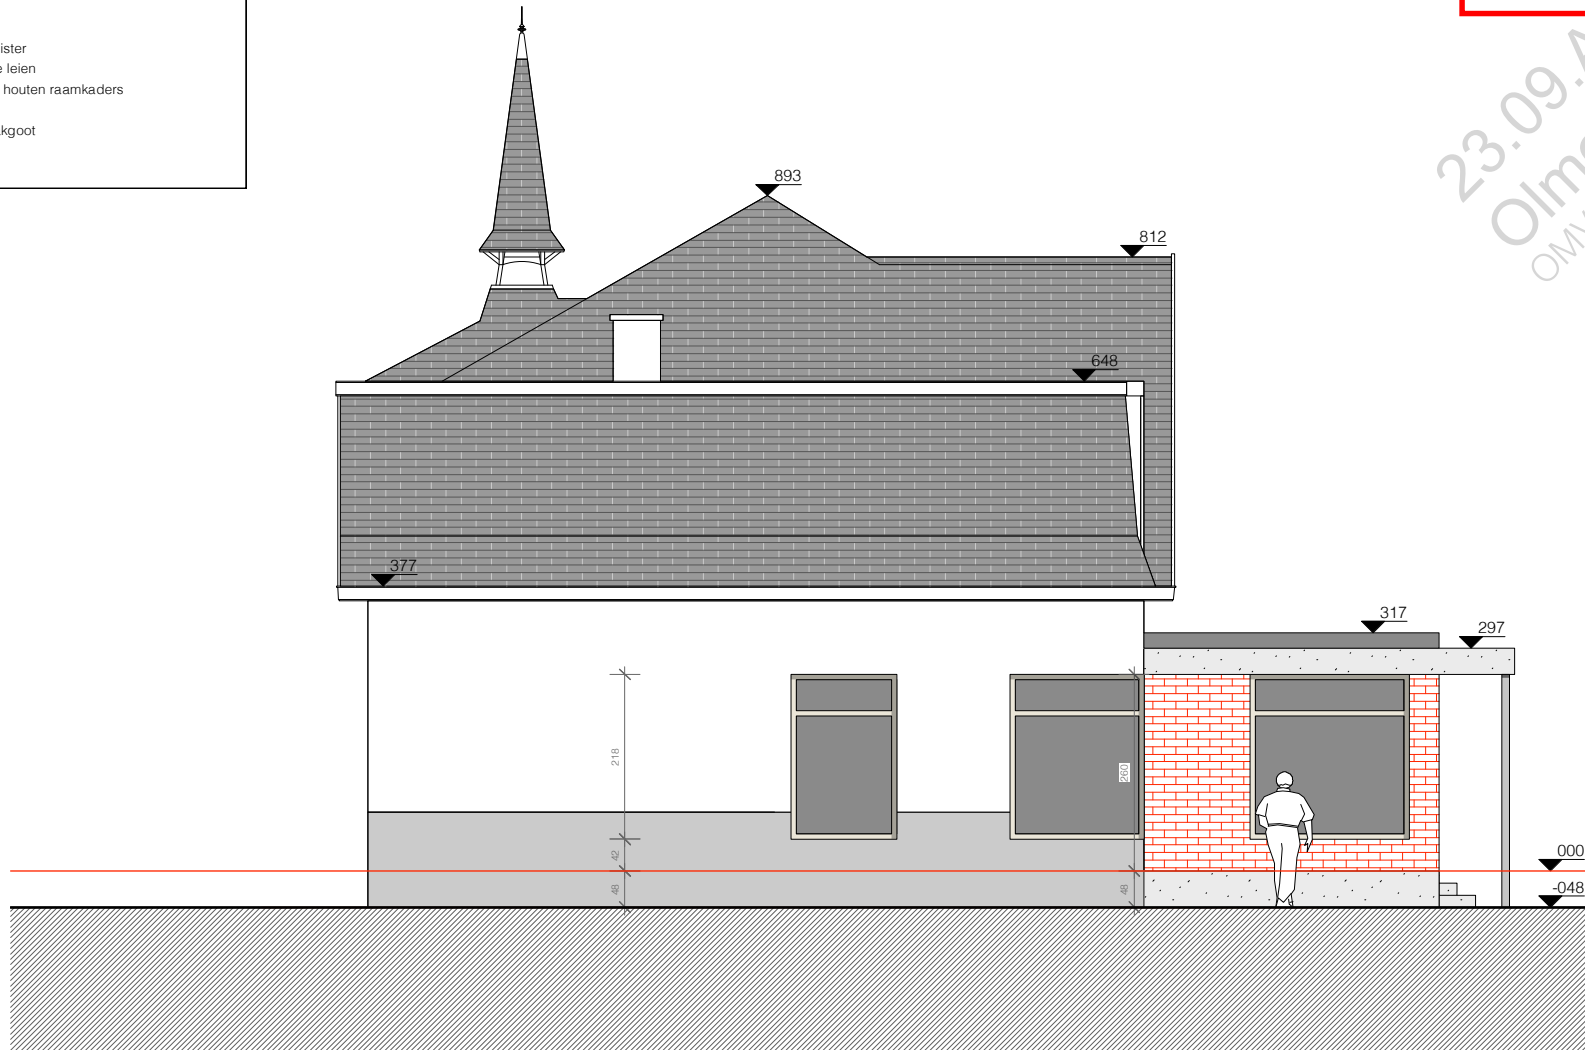
ACHTERGEVEL

MATERIALEN nieuwe toestand

1. GEVELAFWERKING pleister
2. DAKBEDEKKING zwarte leien
3. BUITENSCHRIJNWERK houten raamkaders
4. DORPELS arduin
5. KROONLIJST houten dakgoot
6. PLINT arduin
7. LUIFEL beton
