23.09.A
Olmo - Katrien

OMV
nieuwe toestand
zijgevel links

Patijnestraat 131, Gent

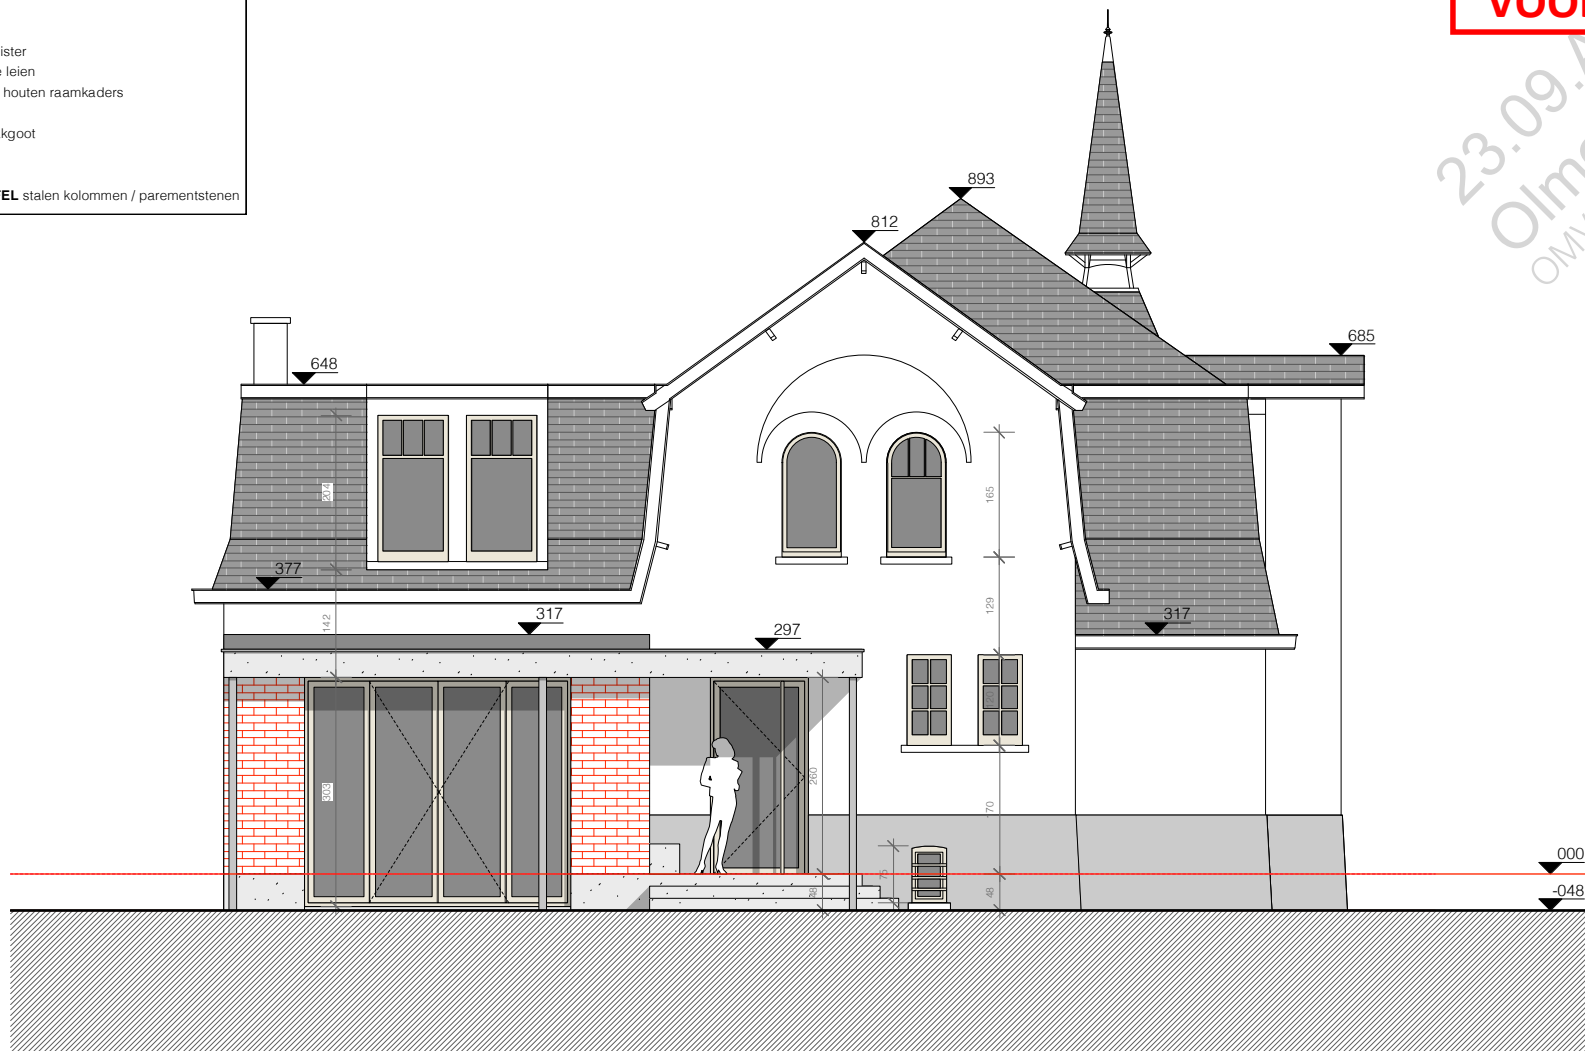
MATERIALEN nieuwe toestand

1. GEVELAFWERKING pleister
2. DAKBEDEKKING zwarte leien
3. BUITENSCHRIJNWERK houten raamkaders
4. DORPELS arduin
5. KROONLIJST houten dakgoot
6. PLINT arduin
7. LUIFEL beton
8. ONDERSTEUNING LUIFEL stalen kolommen / parementstenen
