Merendreesesteenweg 51
renovatie loodsen

omschrijving zijgevel links vergunde toestand
bestandsnaam BA_loods_G_V_03_zijgevel links VT.pdf

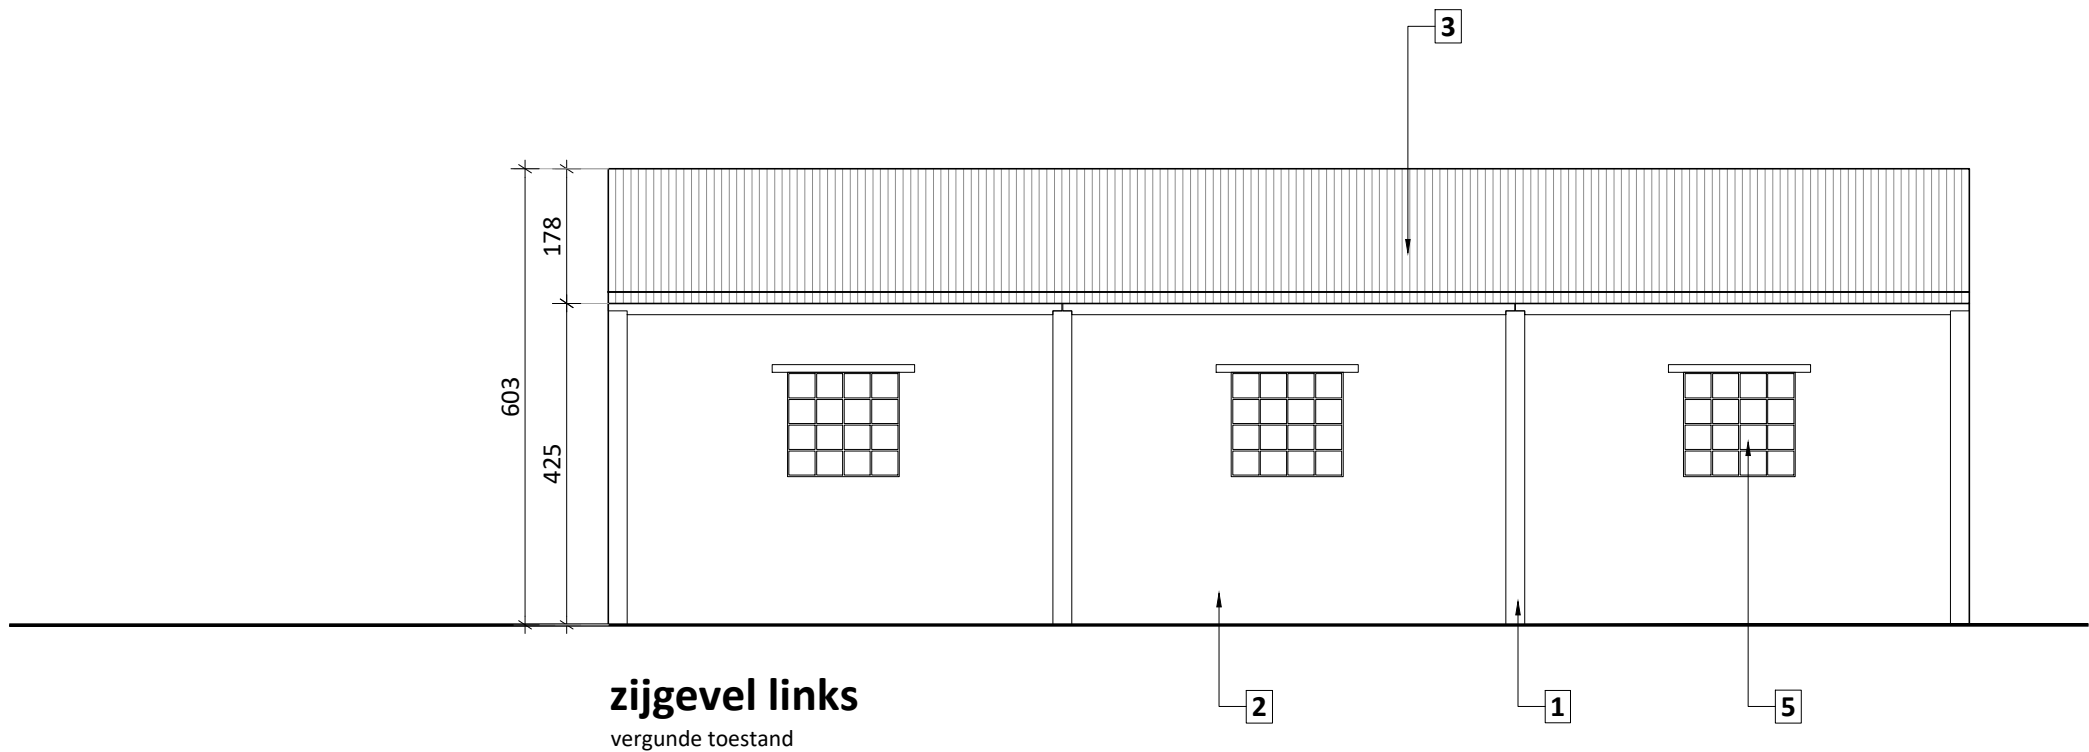
loods - vergunde toestand

- 1. structuur gewapend beton
- 2. snelbouw metselwerk
- 3. grijze asbest golfplaten
- 4. metalen poorten
- 5. houten buitenschrijnwerk
