## loods - bestaande toestand

Merendreesesteenvweg 51  
renovatie loodsen

omschrijving zijgevel links bestaande toestand  
bestandsnaam BA\_loods\_G\_B\_07\_zijgevel links BT.pdf

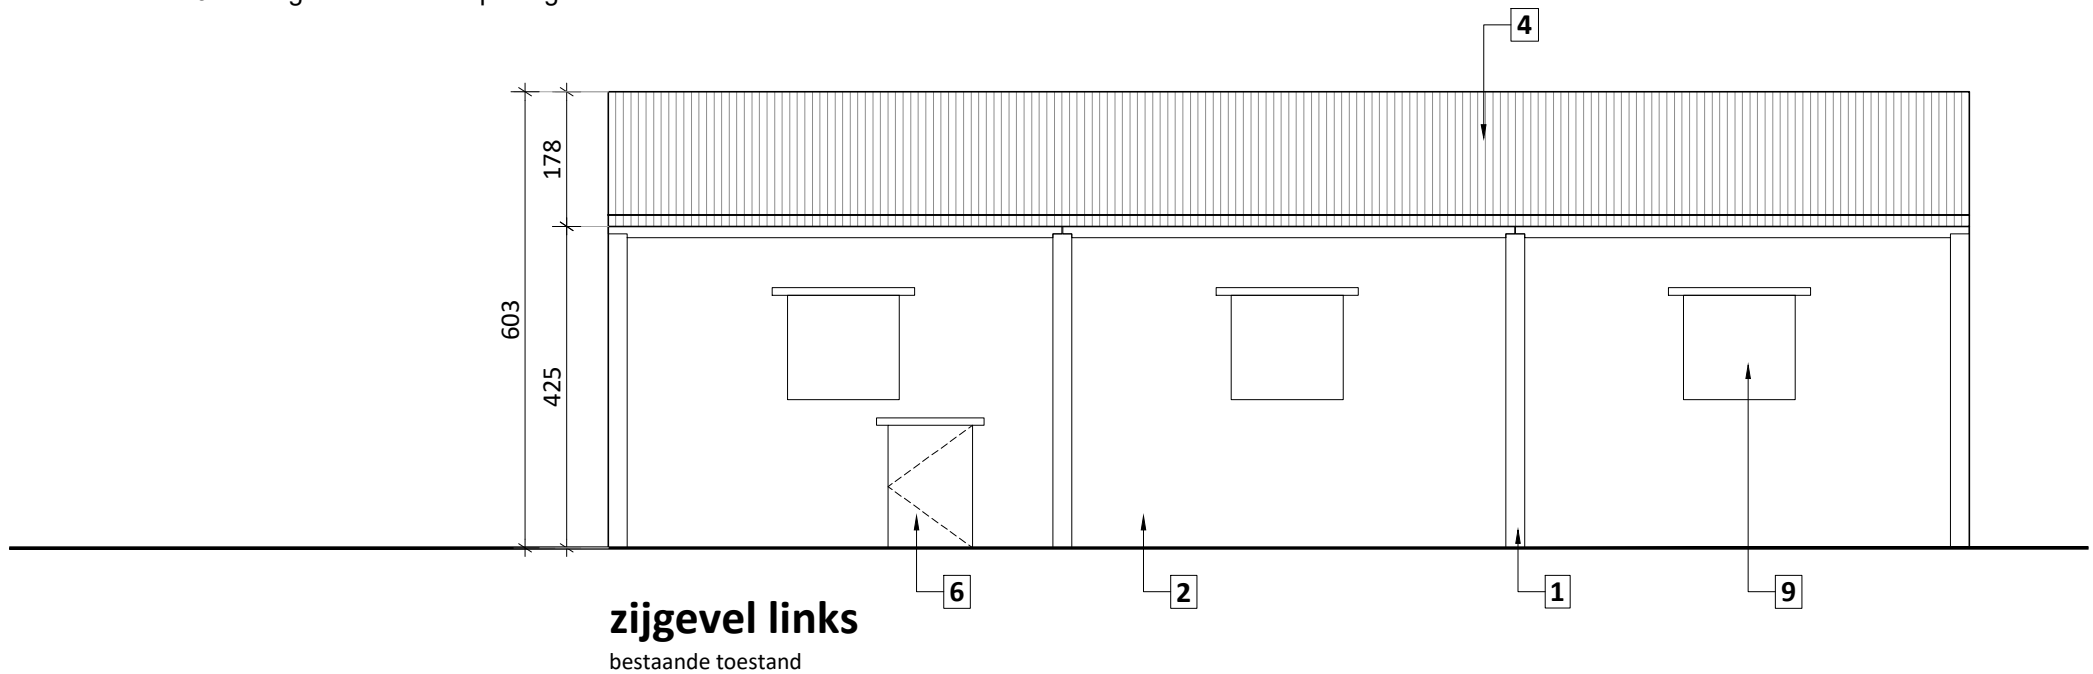
1. structuur gewapend beton
2. snelbouw metselwerk
3. panelen gewapend beton
4. grijze asbest golfplaten
5. metalen geprofileerde dakplaten
6. metalen poorten
7. houten buitenschrijnwerk
8. PVC regenafvoer
9. dichtgemetste raamopeningen
