loods - bestaande toestand

Merendreesesteenweg 51
renovatie loodsen

omschrijving zijgevel rechts bestaande toestand
bestandsnaam BA_loods_G_B_08_zijgevel rechts BT.pdf

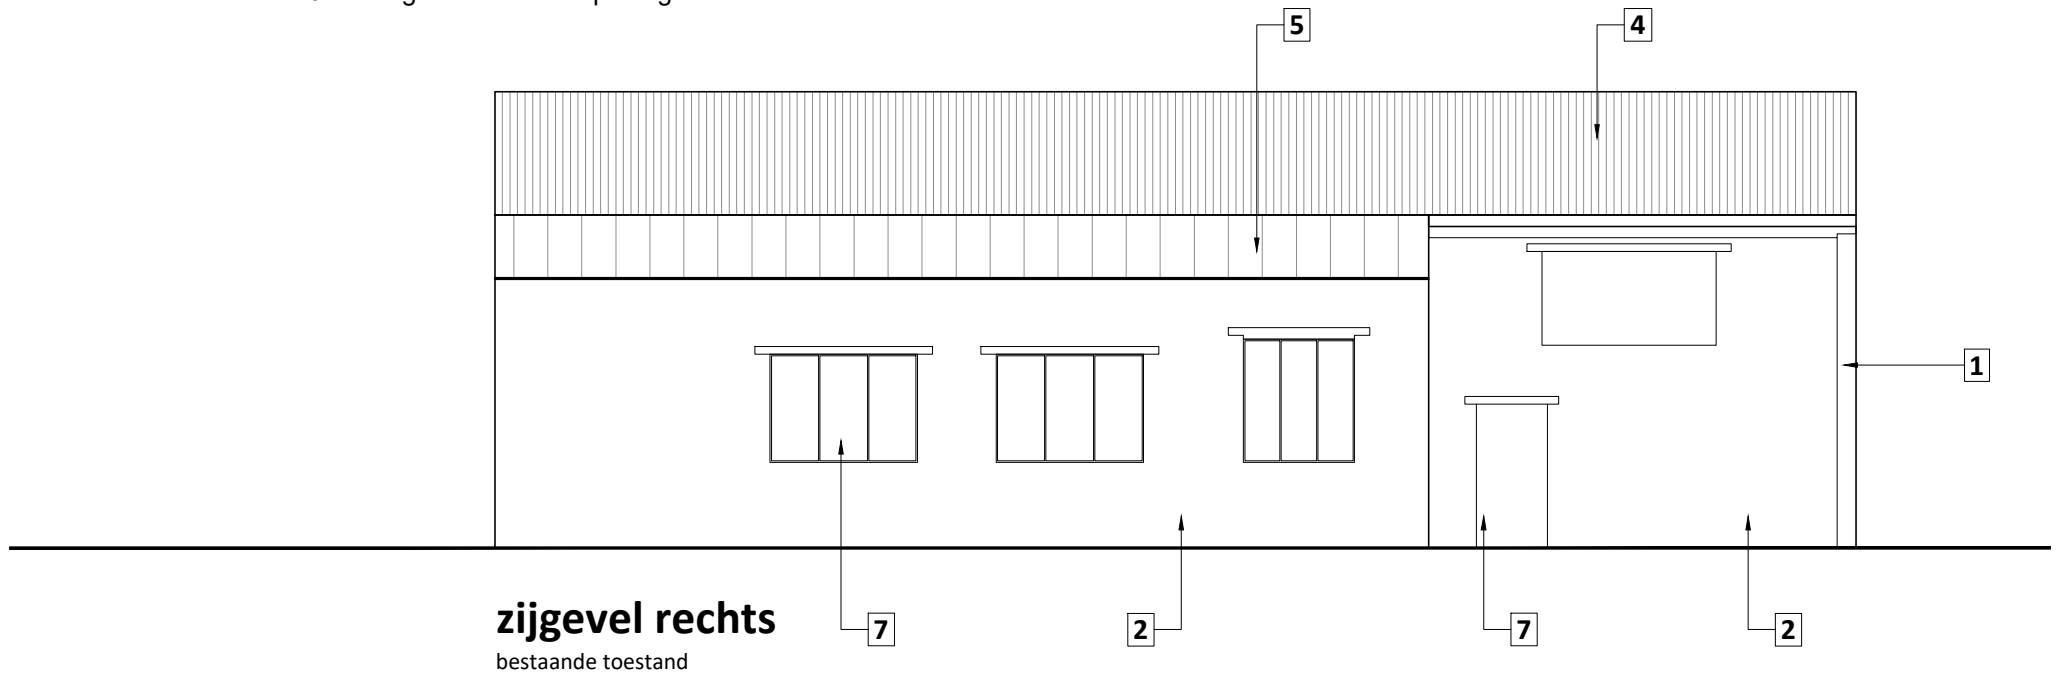
1. structuur gewapend beton
2. snelbouw metselwerk
3. panelen gewapend beton
4. grijze asbest golfplaten
5. metalen geprofileerde dakplaten
6. metalen poorten
7. houten buitenschrijnwerk
8. PVC regenafvoer
9. dichtgemetste raamopeningen
