Merendreesesteenweg 51
renovatie loodsen

omschrijving zijgevel rechts vergunde toestand
bestandsnaam BA_loods_G_V_04_zijgevel rechts VT.pdf

schaal 1/100
blad 11/25

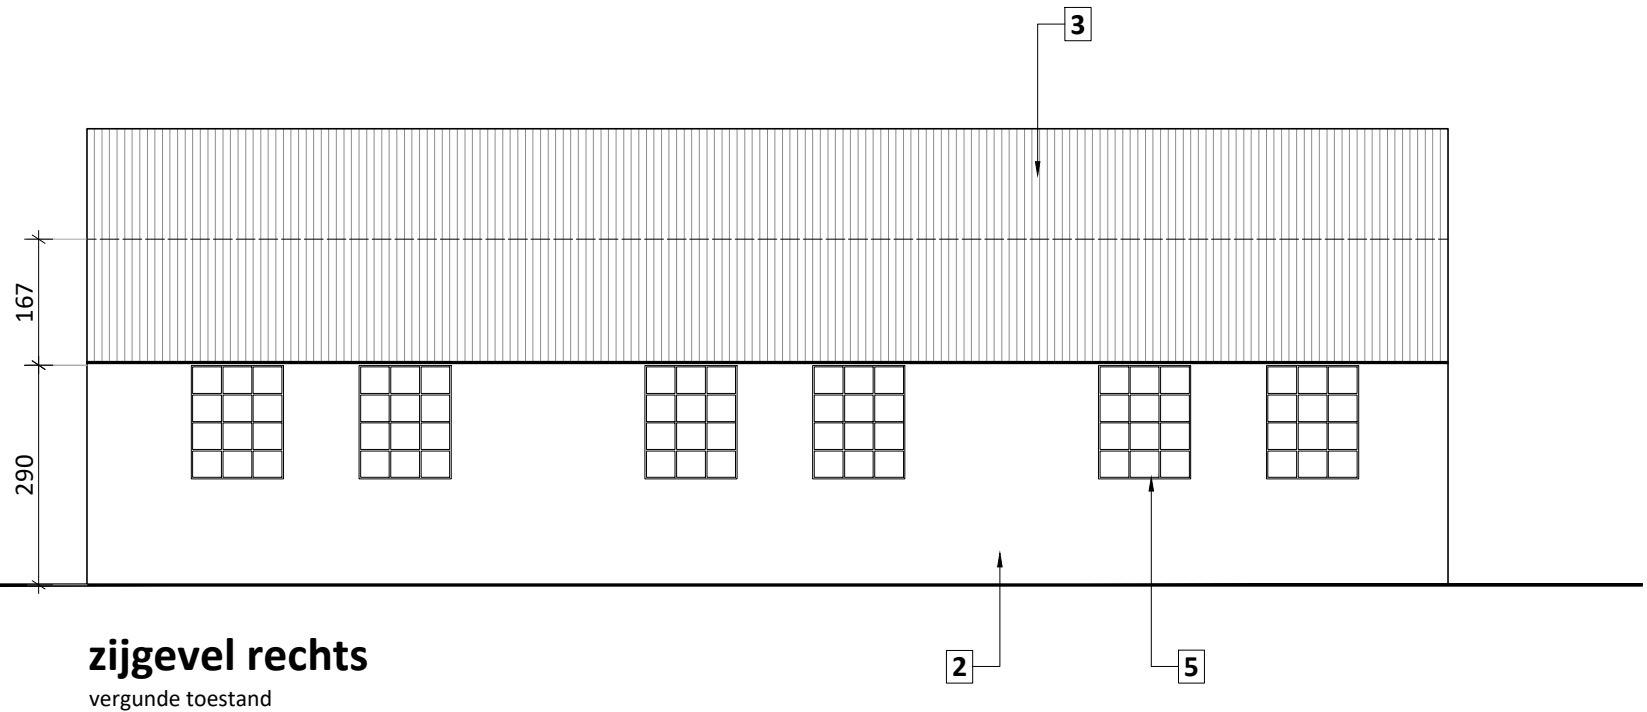
loods - vergunde toestand

1. structuur gewapend beton
2. snelbouw metselwerk
3. grijze asbest golfplaten
4. metalen poorten
5. houten buitenschrijnwerk
