loods - vergunde toestand

Merendreesesteenweg 51
renovatie loodsen

omschrijving voorgevel vergunde toestand
bestandsnaam BA_loods_G_V_01_voorgevel VT.pdf

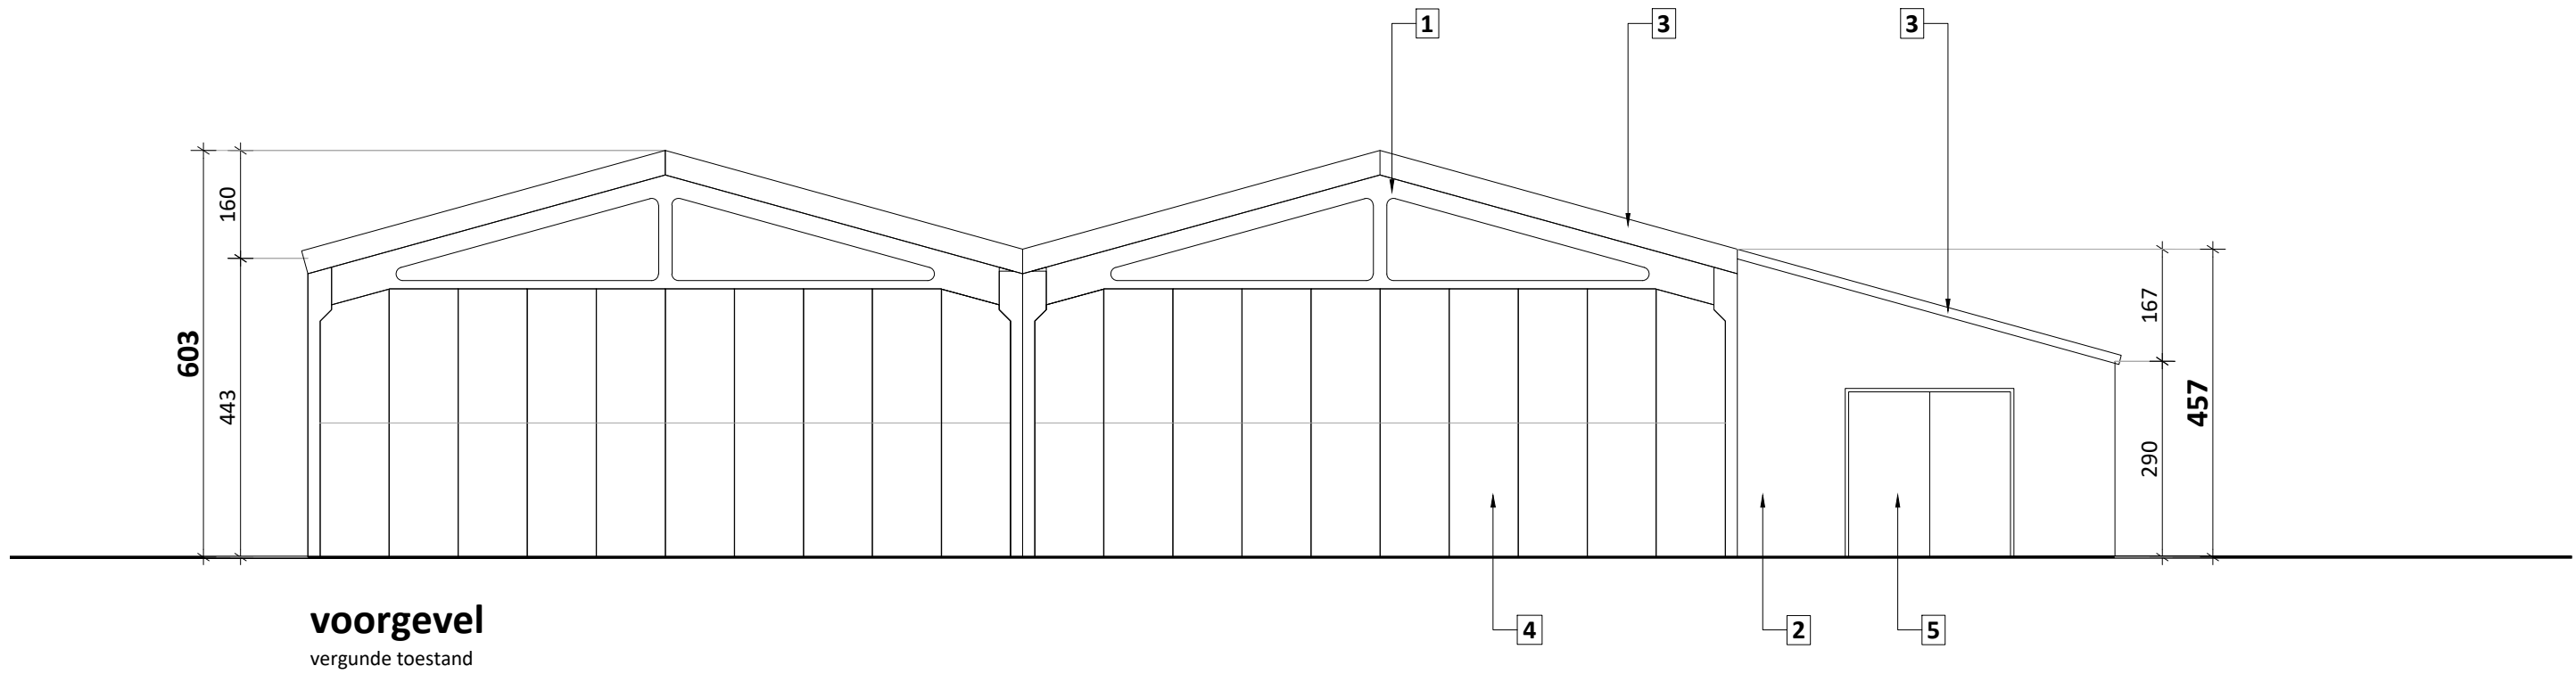
voorgevel
vergunde toestand

- 1. structuur gewapend beton
- 2. snelbouw metselwerk
- 3. grijze asbest golfplaten
- 4. metalen poorten
- 5. houten buitenschrijnwerk
