**Achtergevel - vergunde toestand
schaal: 1/50**

Project: Verbouwen van een rijwoning	Bouwheer: Mevr. Pyck Inge	Achtergevel	1:50	BA_1_G_V_2_
	Ligging: Auguste Van Ooststraat 29, 9050 Gentbrugge	Vergunde toestand	25-03-2024	
Architect Mieke Vrindts - Gentbruggekouter 5 - 9050 Gentbrugge - tel: 09/232 44 31

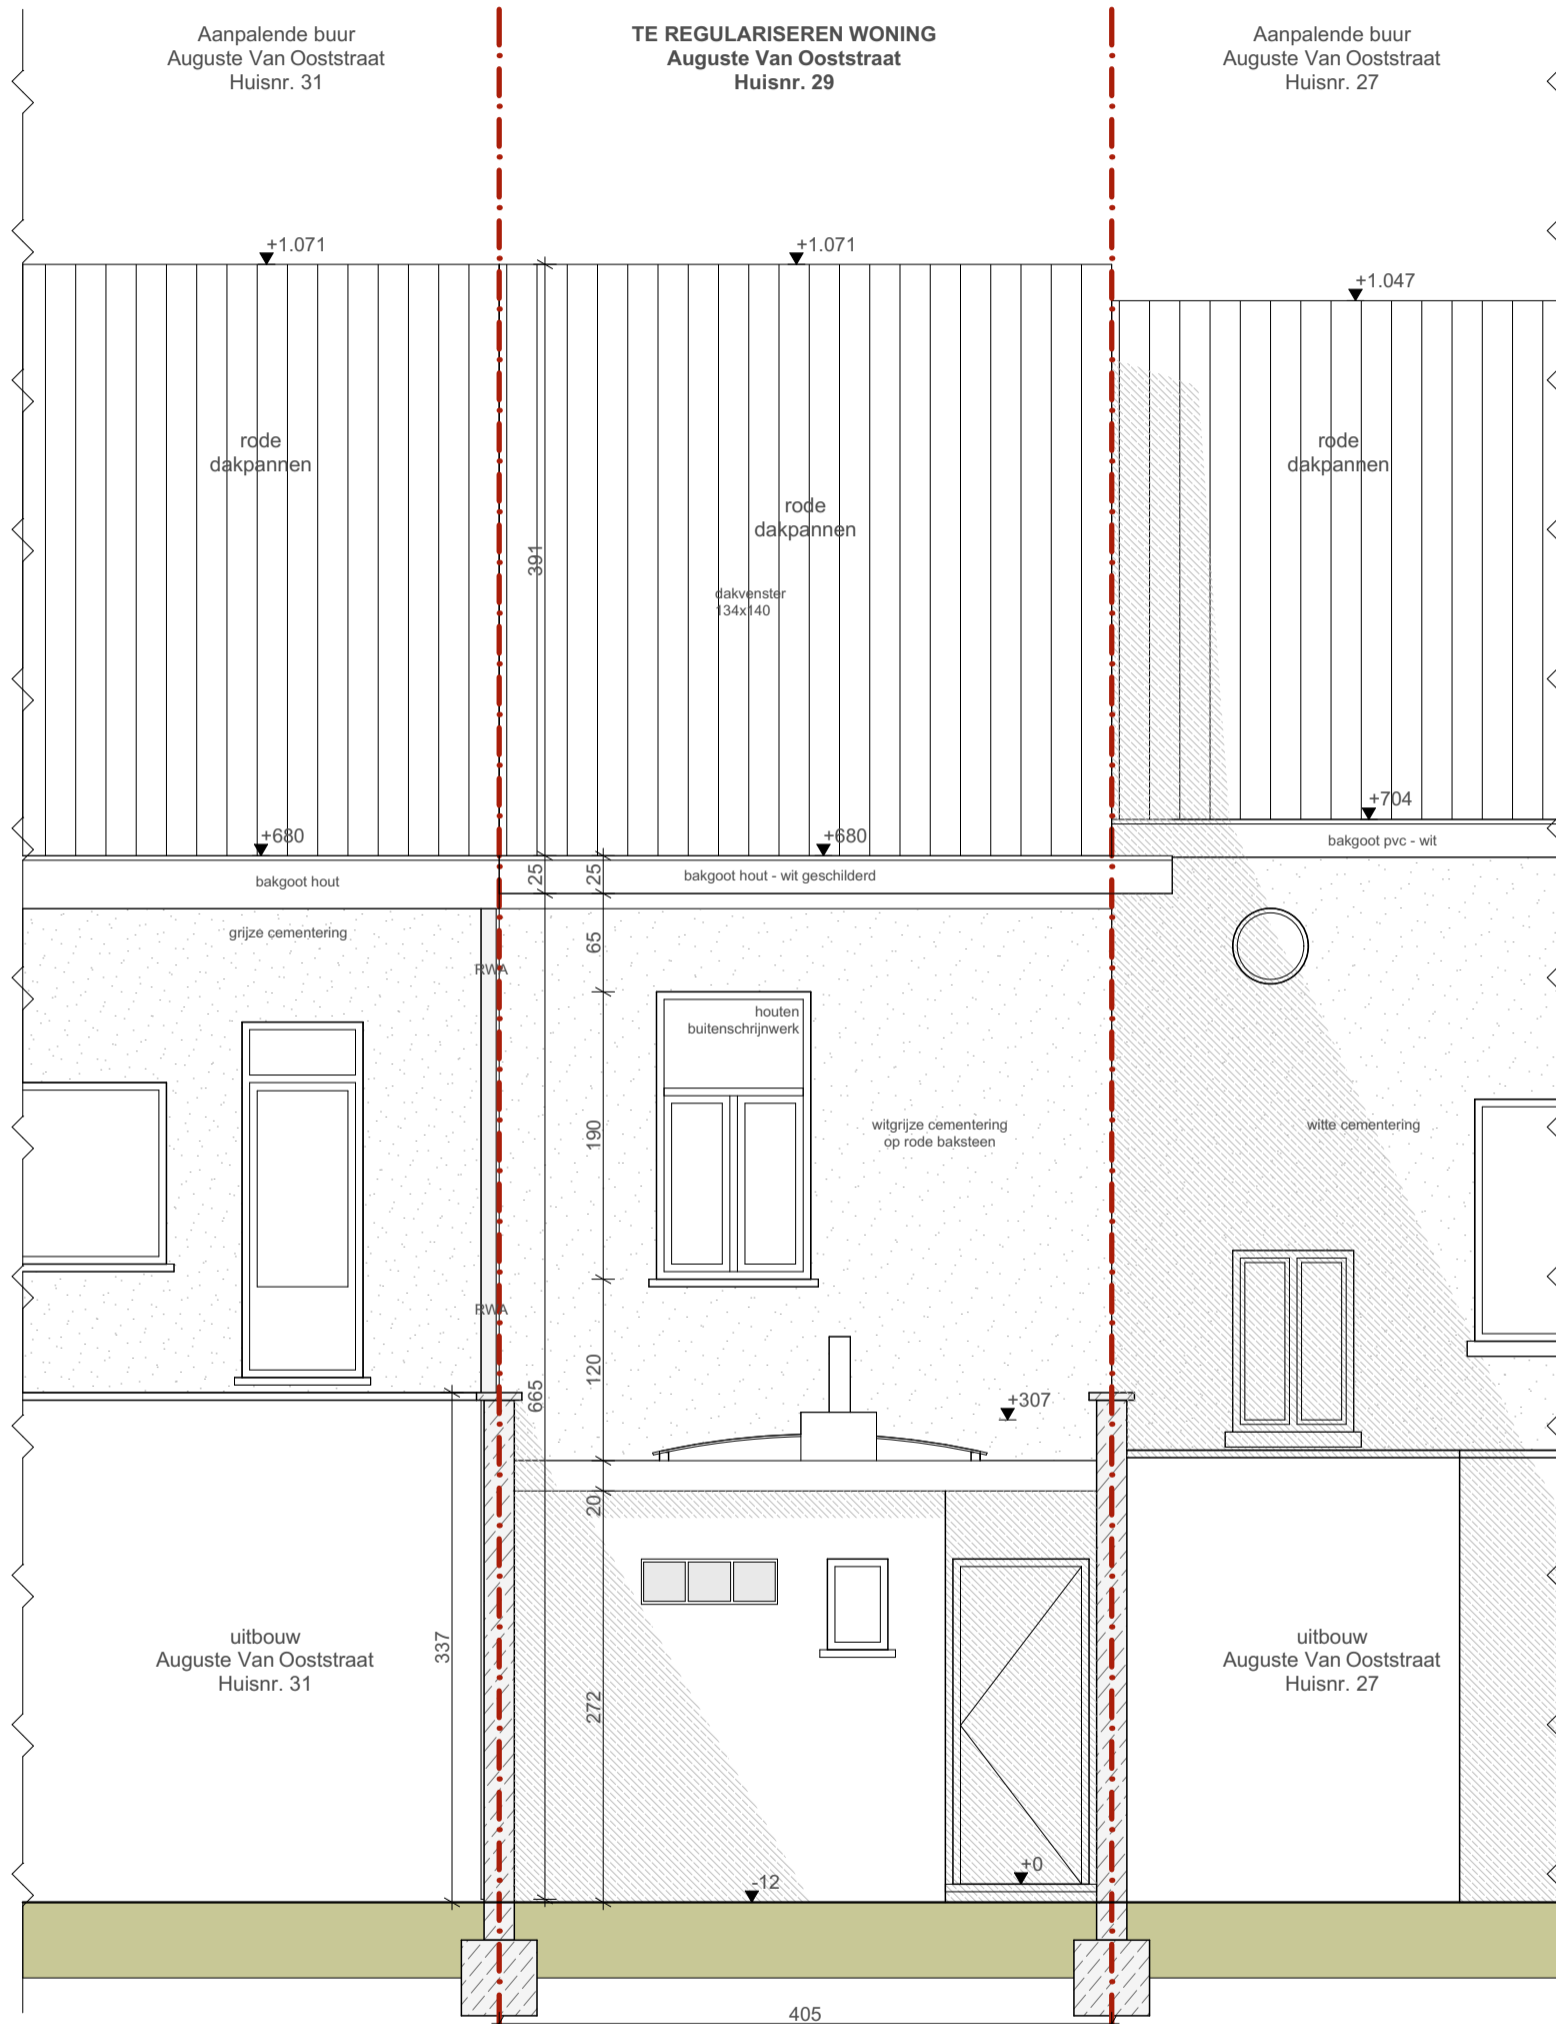
- Gevelmaterialen - vergunde toestand:**
- Rode dakpannen
 - Witte steenstrips (voorgevel)
 - Gevelplint in leisteen (voorgevel)
 - Witgrijze cementering (achtergevel)
 - Bakgoot hout - wit geschilderd
 - Schrijnwerk hout meranti
 - Regenwaterafvoeren in pvc
