Koergevel bijgebouw - vergunde toestand schaal: 1/50

Project: Verbouwen van een rijwoning	Bouwheer: Mevr. Pyck Inge	1:50	BA_1_G_V_3
Ligging: Auguste Van Ooststraat 29, 9050 Gentbrugge	Vergunde toestand	Koergevel bijgebouw	
Architect Mieke Vrindts - Gentbruggekouter 5 - 9050 Gentbrugge - tel: 09/232 44 31

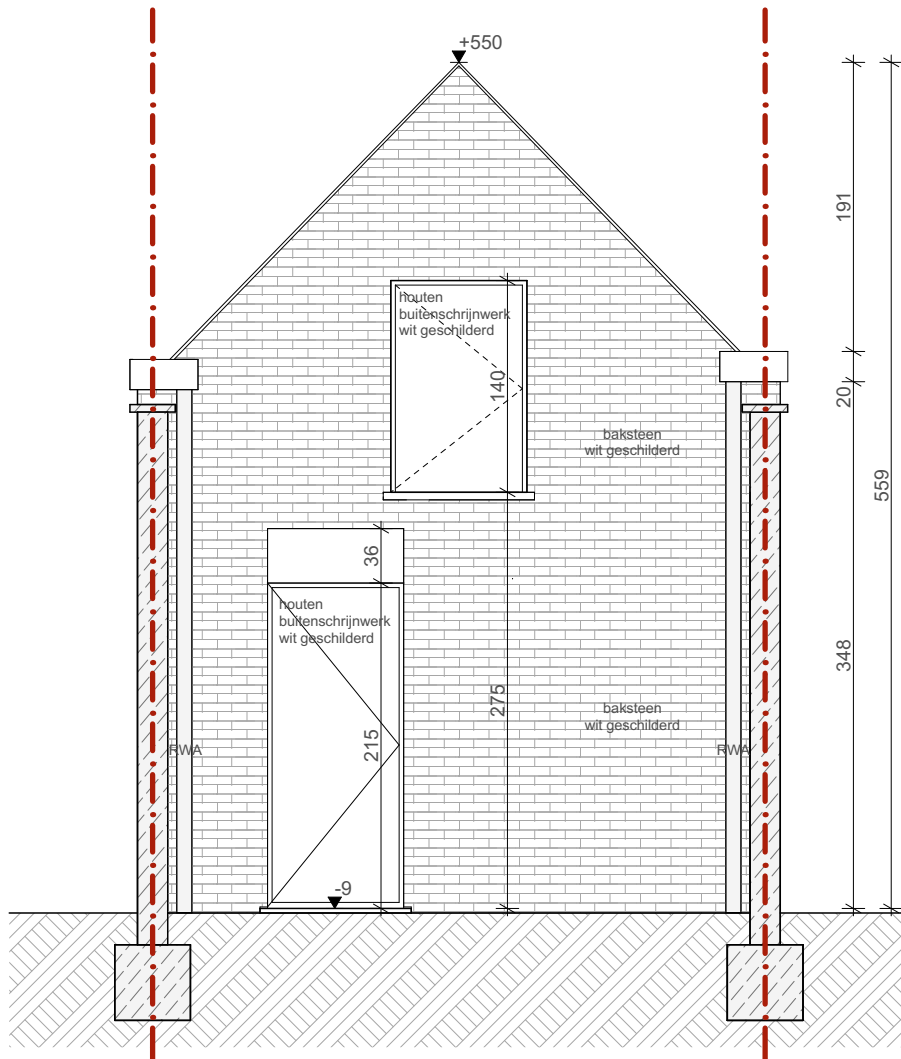
Gevelmaterialen - vergunde toestand:

- Rode dakpannen
- Witte steenstrips (voorgevel)
- Gevelplint in leisteen (voorgevel)
- Witgrijze cementering (achtergevel)
- Bakgoot hout - wit geschilderd
- Schrijnwerk hout meranti
- Regenwaterafvoeren in pvc
