23-14-A
Tremmerie

OMV
achtergevel
nieuwe toestand

locatie
Voetweg 13, 9000 Gent

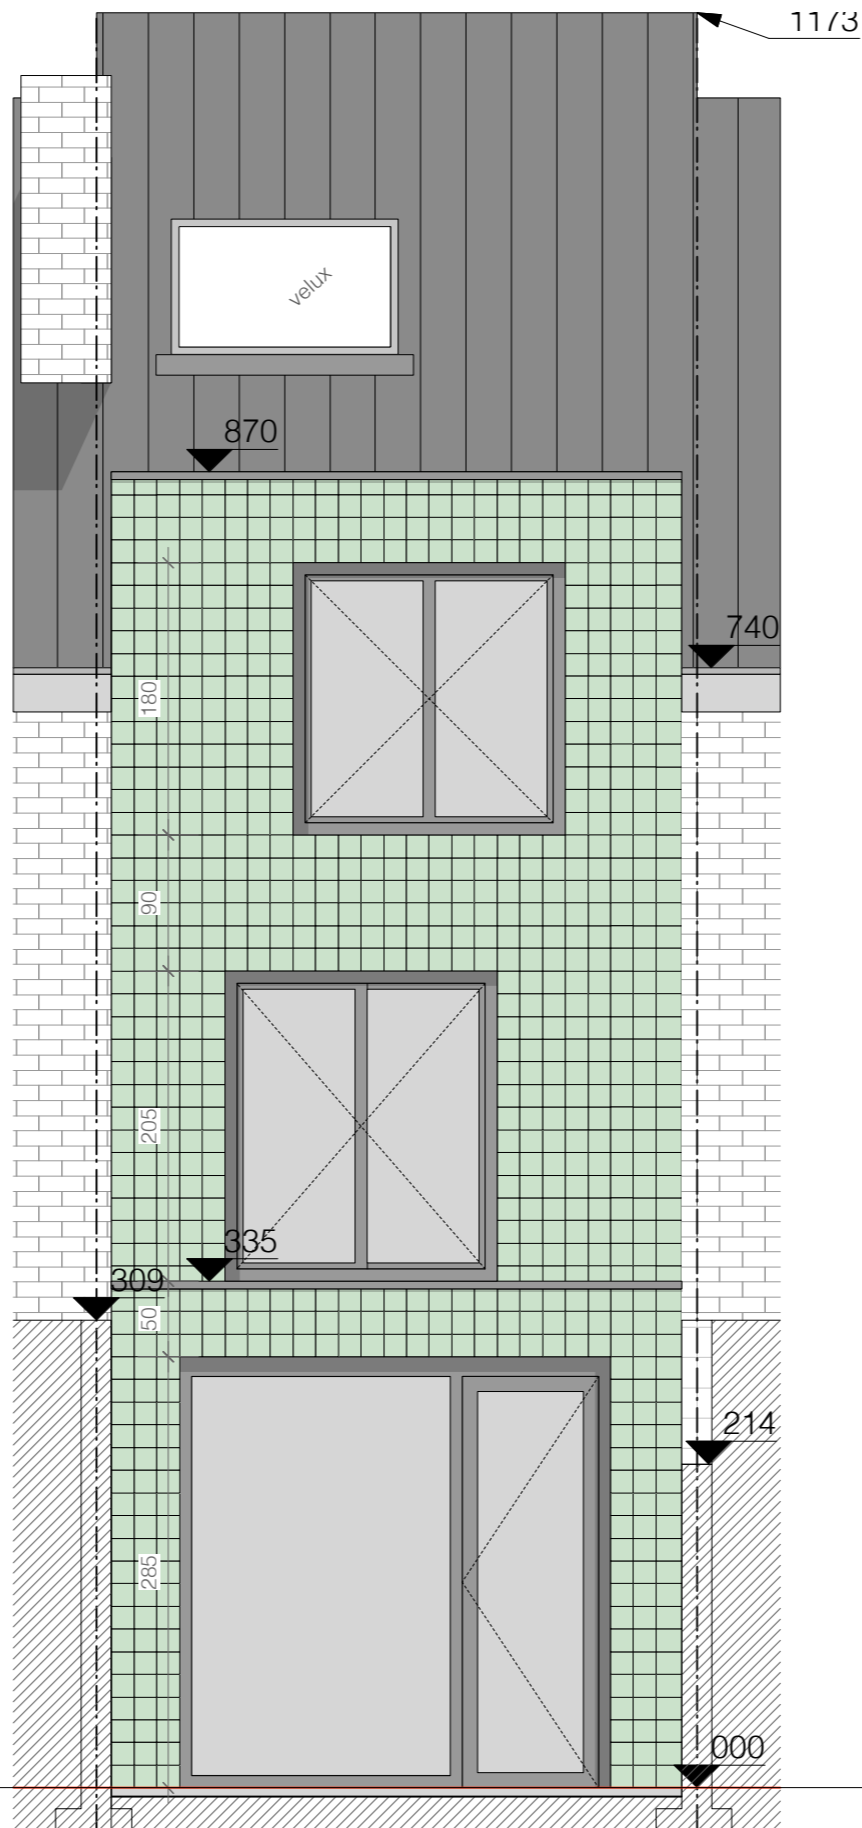
- MATERIALEN nieuwe toestand
- ACHTERGEVEL
- 1. **GEVELAFWERKING** tegels
 - 2. **DAKBEDEKKING** zwarte dakpannen
 - 3. **BUITENSCHRIJNWERK** aluminium raamkaders
 - 4. **DORPELS** arduin
 - 5. **KROONLIJST** zinken dakafwerking
