zijgevel rechts woning, bestaande toestand (schaal 1/100)

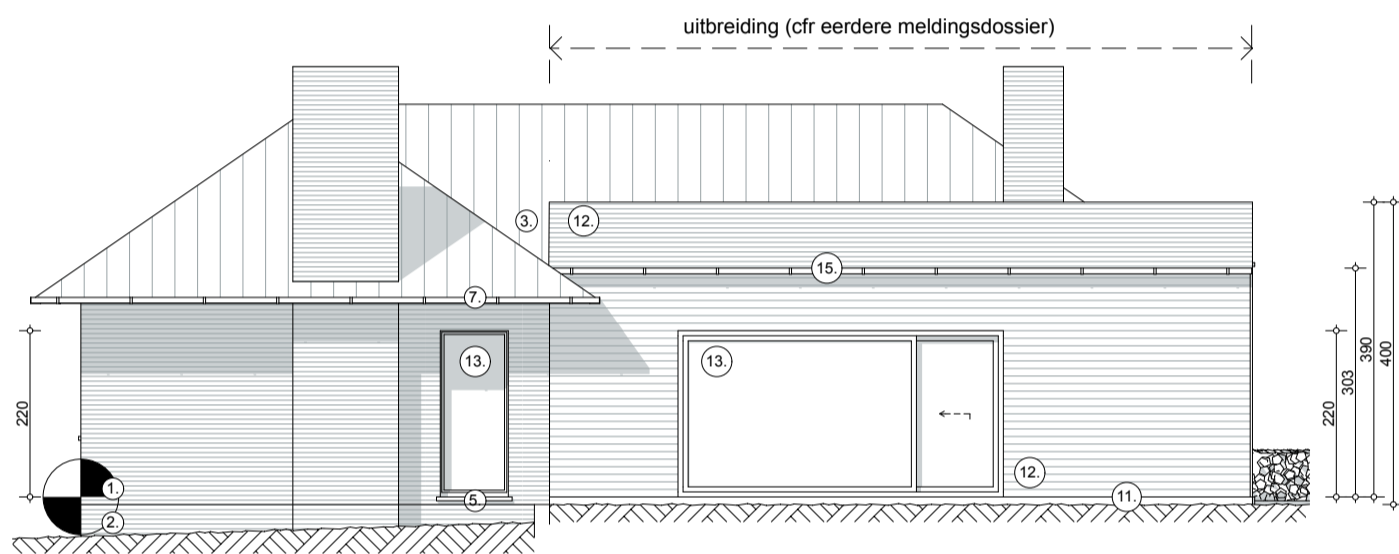
- Gevelmaterialen bestaande toestand:
- 1) Baksteengevelmetselwerk geel-bruin-beige
 - 2) Plint baksteenmetselwerk bruin-zwart
 - 3) Leidendakbedekking bruin
 - 4) Buitenschrijnwerk hout
 - 5) Dorpels arduin
 - 6) Oversteek hout
 - 7) Goten & afvoeren koper
