zijgevel links woning bestaande toestand (schaal 1/100)

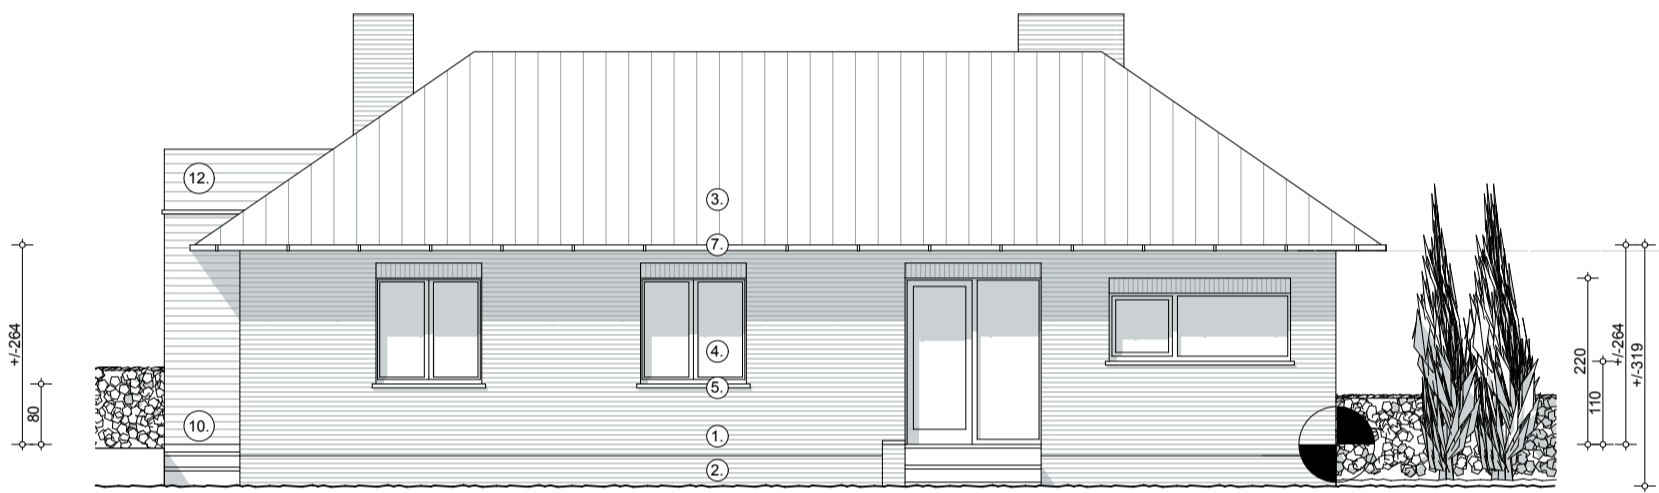
Gevelmaterialen bestaande toestand:

- 1) Baksteengevelmetselwerk geel-bruin-beige
- 2) Plint baksteenmetselwerk bruin-zwart
- 3) Leidendakbedekking bruin
- 4) Buitenschrijnwerk hout
- 5) Dorpels arduin
- 6) Oversteek hout
- 7) Goten & afvoeren koper
