DROGENSESTEENWEG 176 9000 GENT

BESTAANDE TOESTAND ACHTERGEVEL

PROJECTNR. 2024.07

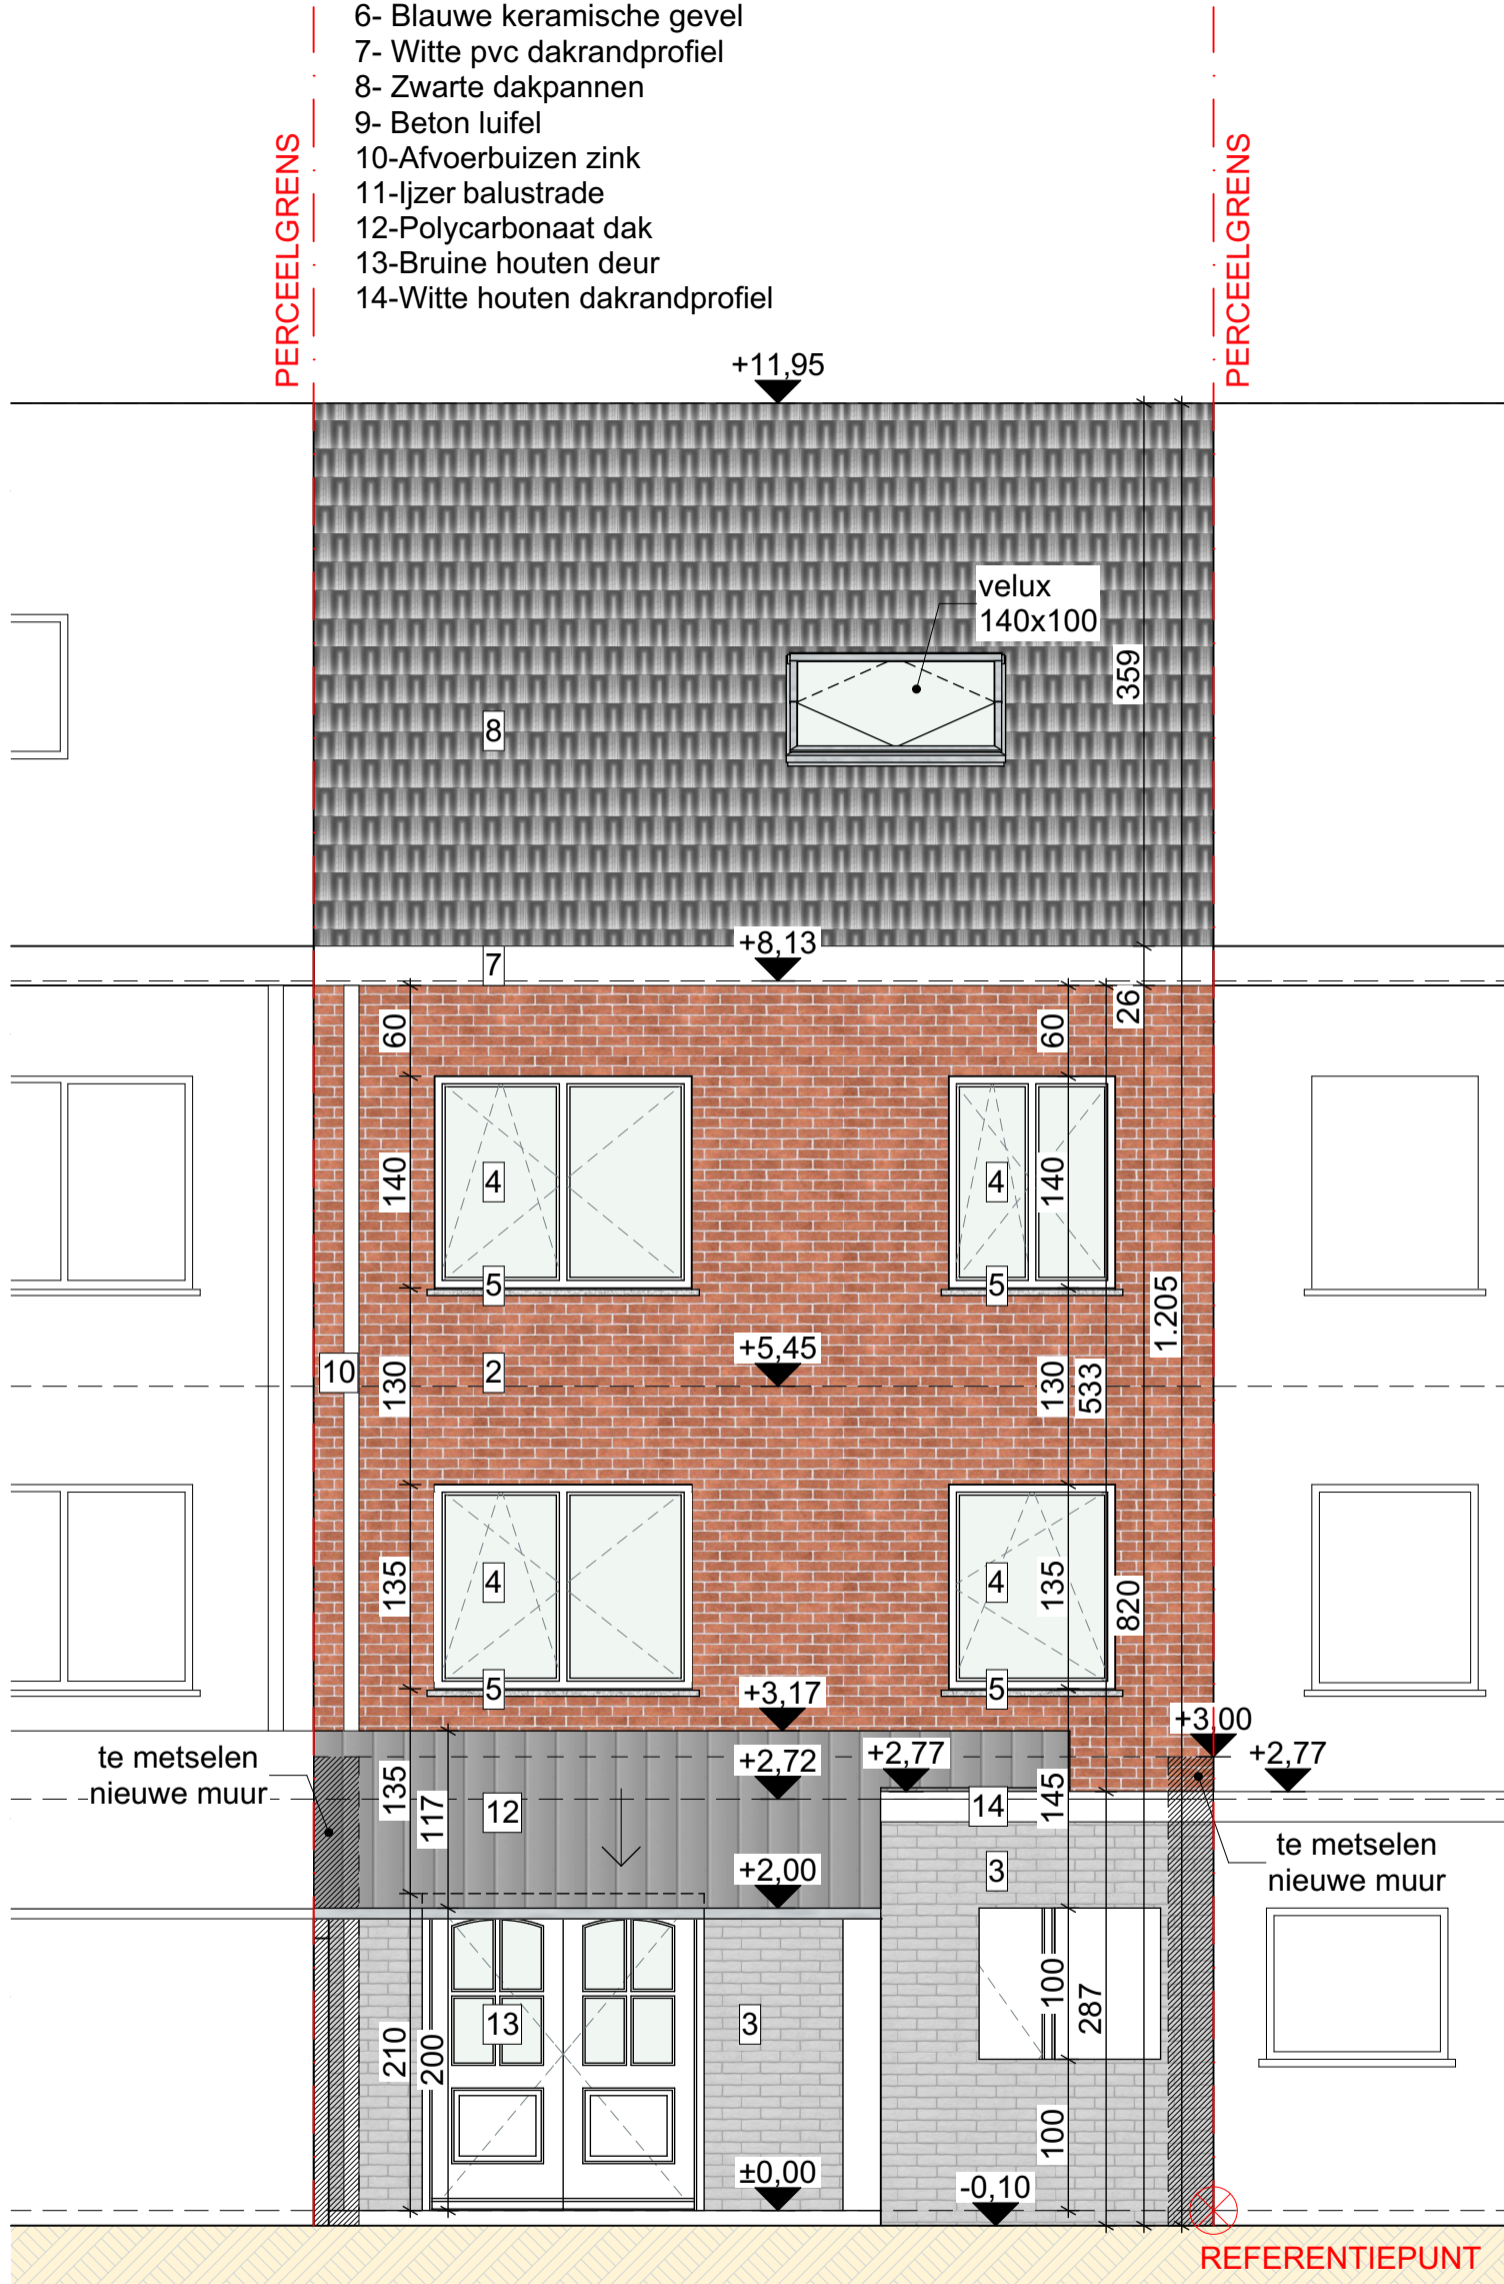
BA 26/38

Vergunde - Bestaande Gevel Materialen :

- 1- Lichte bruine gevelsteen
- 2- Rode gevelsteen
- 3- Witte geschilderde gevelsteen
- 4- Witte pvc schrijnwerk
- 5- Beton dorpel
- 6- Blauwe keramische gevel
- 7- Witte pvc dakrandprofiel
- 8- Zwarte dakpannen
- 9- Beton luifel
- 10-Afvoerbuizen zink
- 11-Ijzer balustrade
- 12-Polycarbonaat dak
- 13-Bruine houten deur
- 14-Witte houten dakrandprofiel
