**INPLANTING**

**BESTAANDE TOESTAND**

dossier	5 appartementen 1 kantoorruimte verbouwing	bouwplaats	Coupure Rechts 104-118 9000 Gent 15de afd, sectie F, 2060/00W000	opdrachtgever	Dhr. Jo Van der Vorst Dendermondsesteenweg 333/b001 9070 Destelbergen	oriëntatie		datum	19.11.2024	schaal	1:200	architectenbureau	arch. Koen Heijse, ir. arch. Roel Cocquyt & arch. Wannes Philips Gustaaf Callierlaan 35   9000 Gent   T 09 233 18 22 architecten@caan.be   www.caan.be
---------	--	------------	--	---------------	---	------------	--	-------	------------	--------	-------	-------------------	--

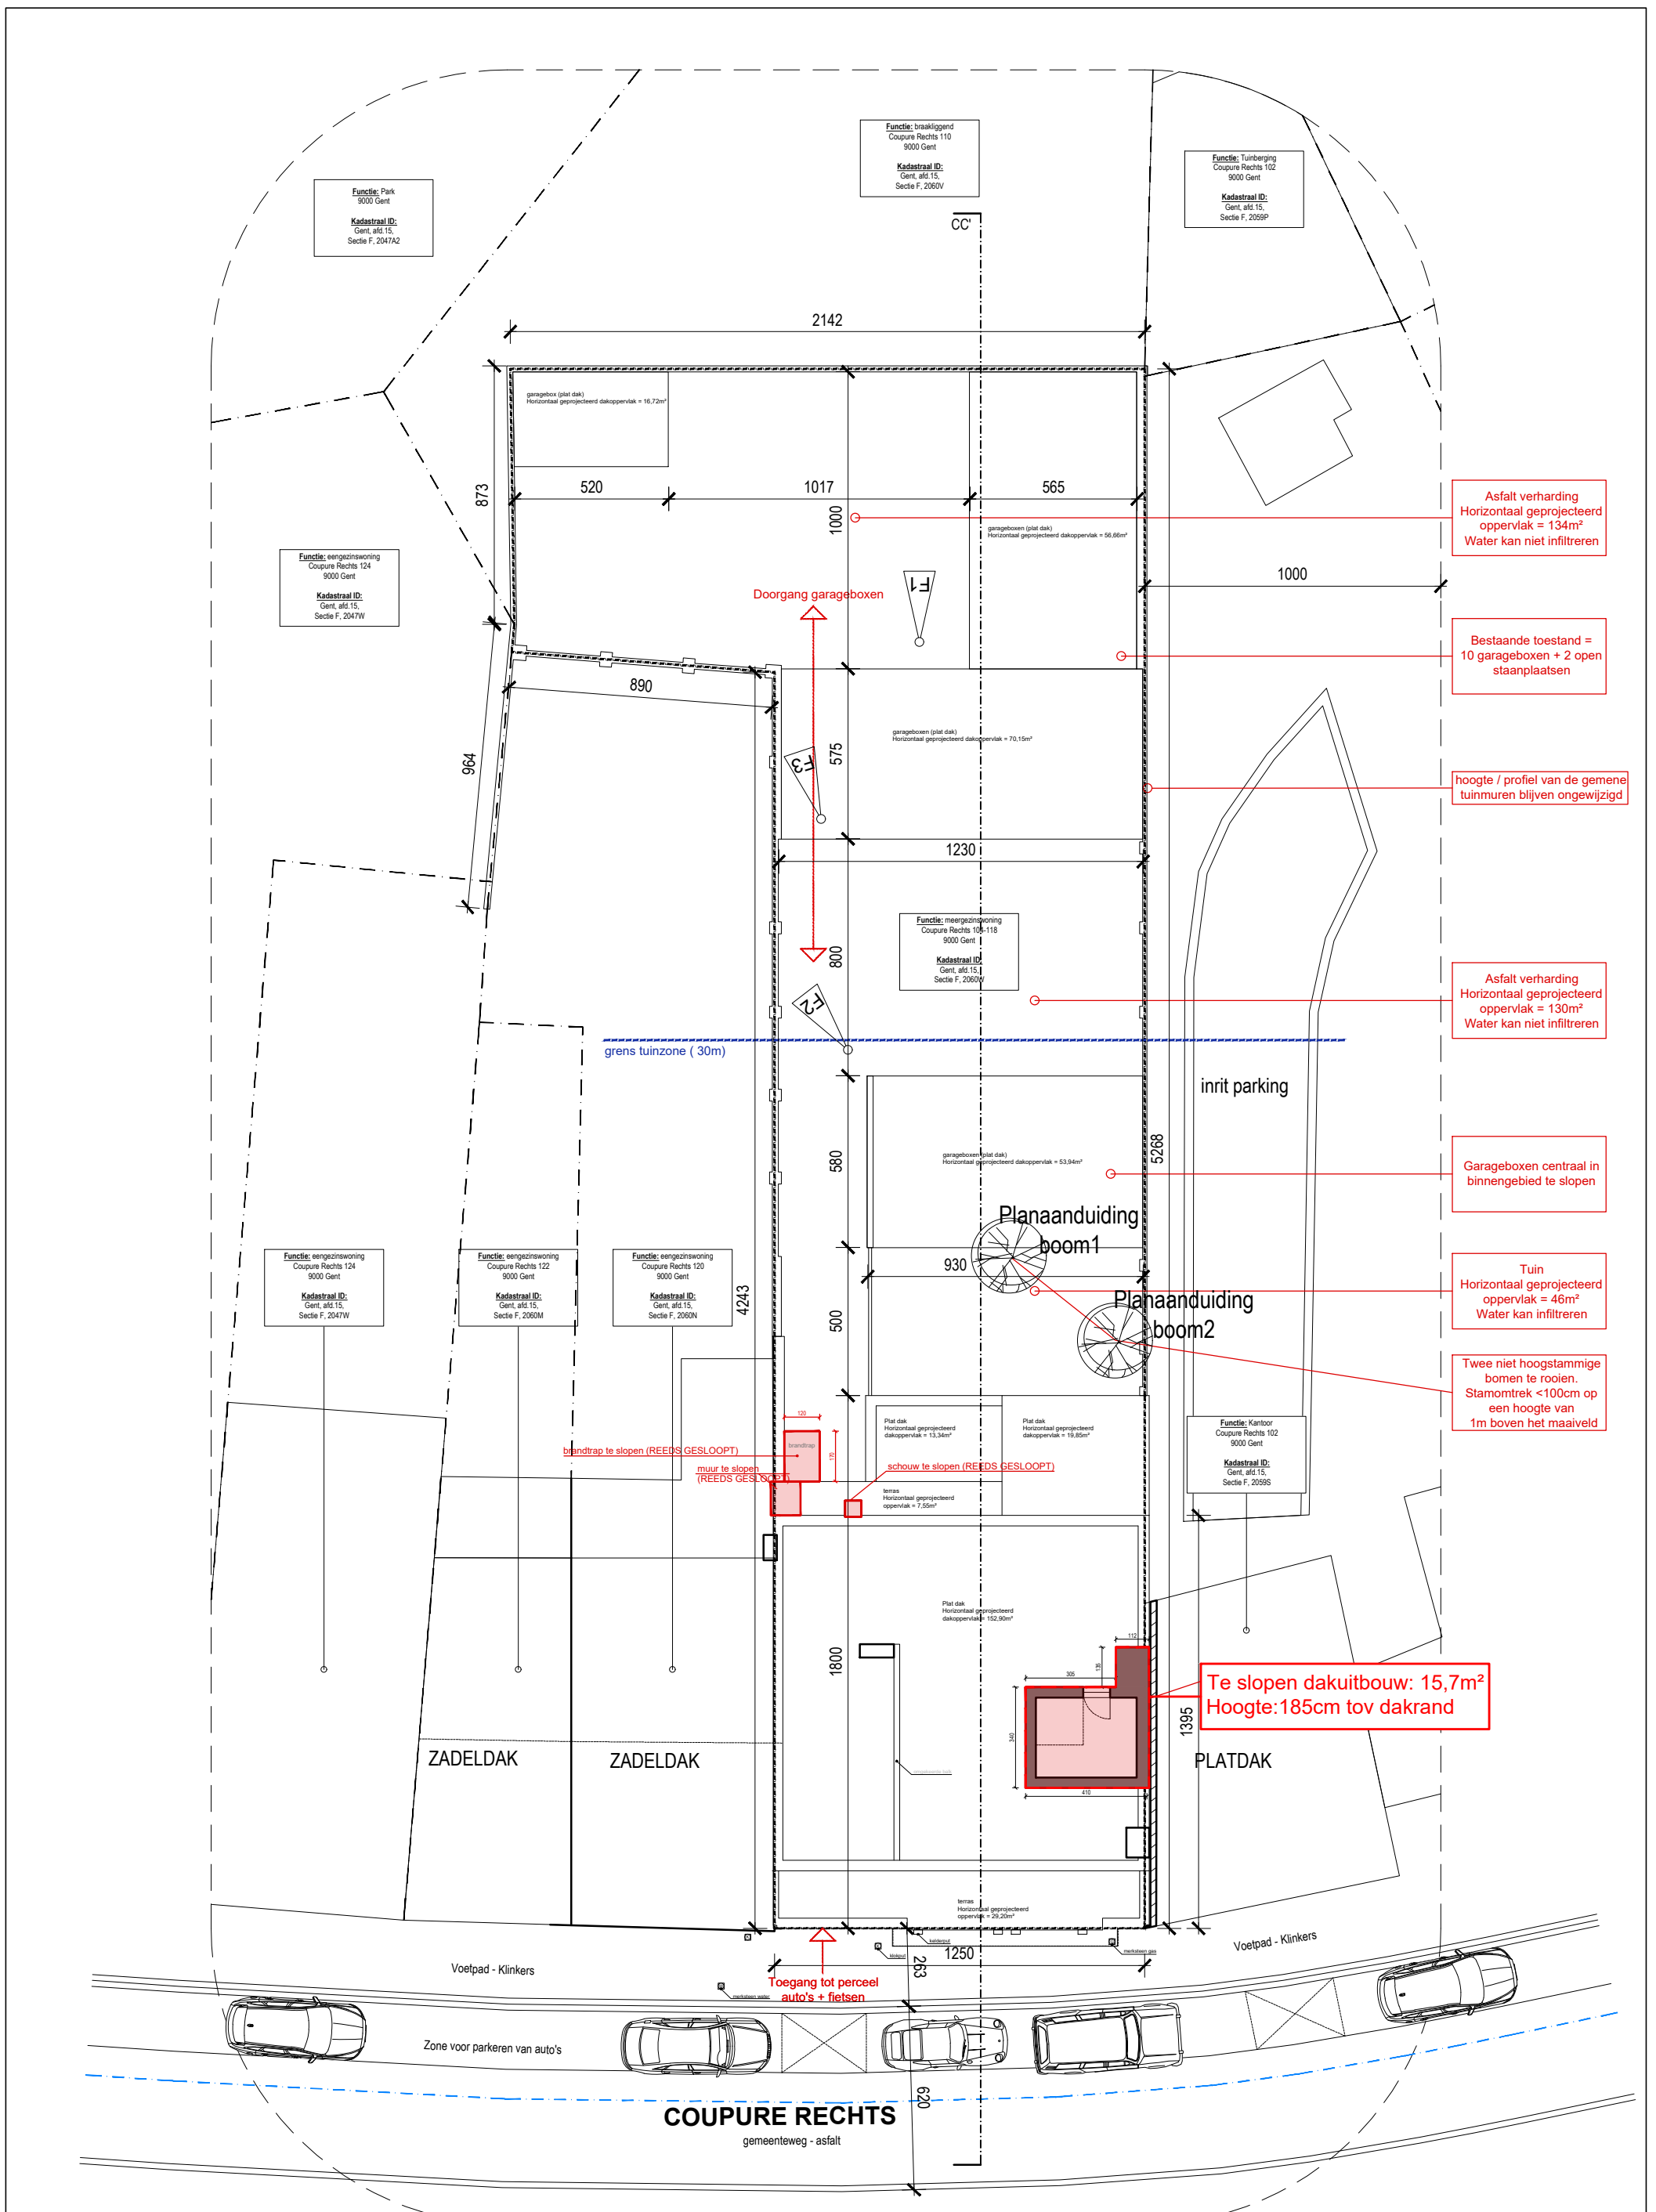
Asfalt verharding  
 Horizontaal geprojecteerd  
 oppervlak = 134m²  
 Water kan niet infiltreren

Bestaande toestand =  
 10 garageboxen + 2 open  
 staanplaatsen

hoogte / profiel van de gemeene  
 tuinmuren blijven ongewijzigd

Asfalt verharding  
 Horizontaal geprojecteerd  
 oppervlak = 130m²  
 Water kan niet infiltreren

Garageboxen centraal in  
 binnengebied te slopen

Tuin  
 Horizontaal geprojecteerd  
 oppervlak = 46m²  
 Water kan infiltreren

Twee niet hoogstammige  
 bomen te roeien.  
 Stamomtrek <100cm op  
 een hoogte van  
 1m boven het maaiveld

**Te slopen dakuitbouw: 15,7m²**  
**Hoogte:185cm tov dakrand**
