VERGUNDE  
VOORGEVEL

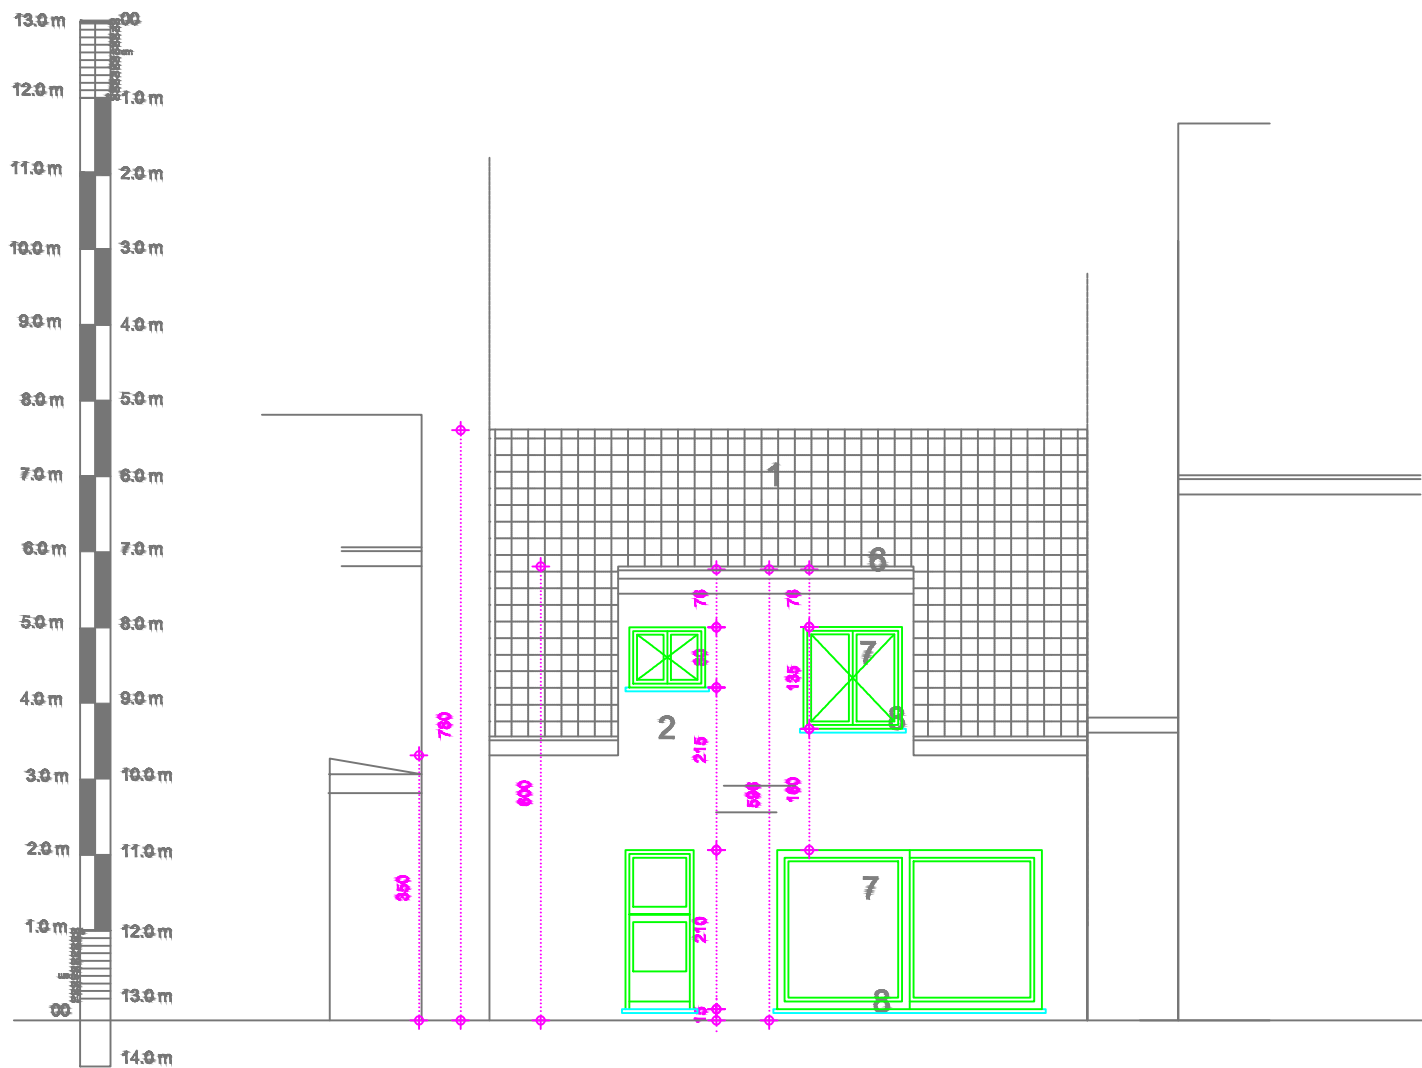
- 1: bruine pannen
- 2: beige crepi op 14 cm isolatie
- 3: gebroken bruine gevelsteen
- 4: wit bepleisterde gevel
- 5: beige bepleisterde gevel
- 6: bruin houten goot
- 7: pvc ramen wit
- 8: blauwe hardsteen
