**ACHTERGEVEL  
BESTAANDE TOESTAND - schaal 1/50**

| Project: Verbouwen van een rijwoning | Bouwheer: Aerssens Els en Van Gijssel Leen | Achtergevel | 1:50 | BA_1_G_B_2_ |
| | Ligging: Louis Van Houttestraat 78, 9050 Ledeberg | Bestaande toestand | 09-04-2025 | |

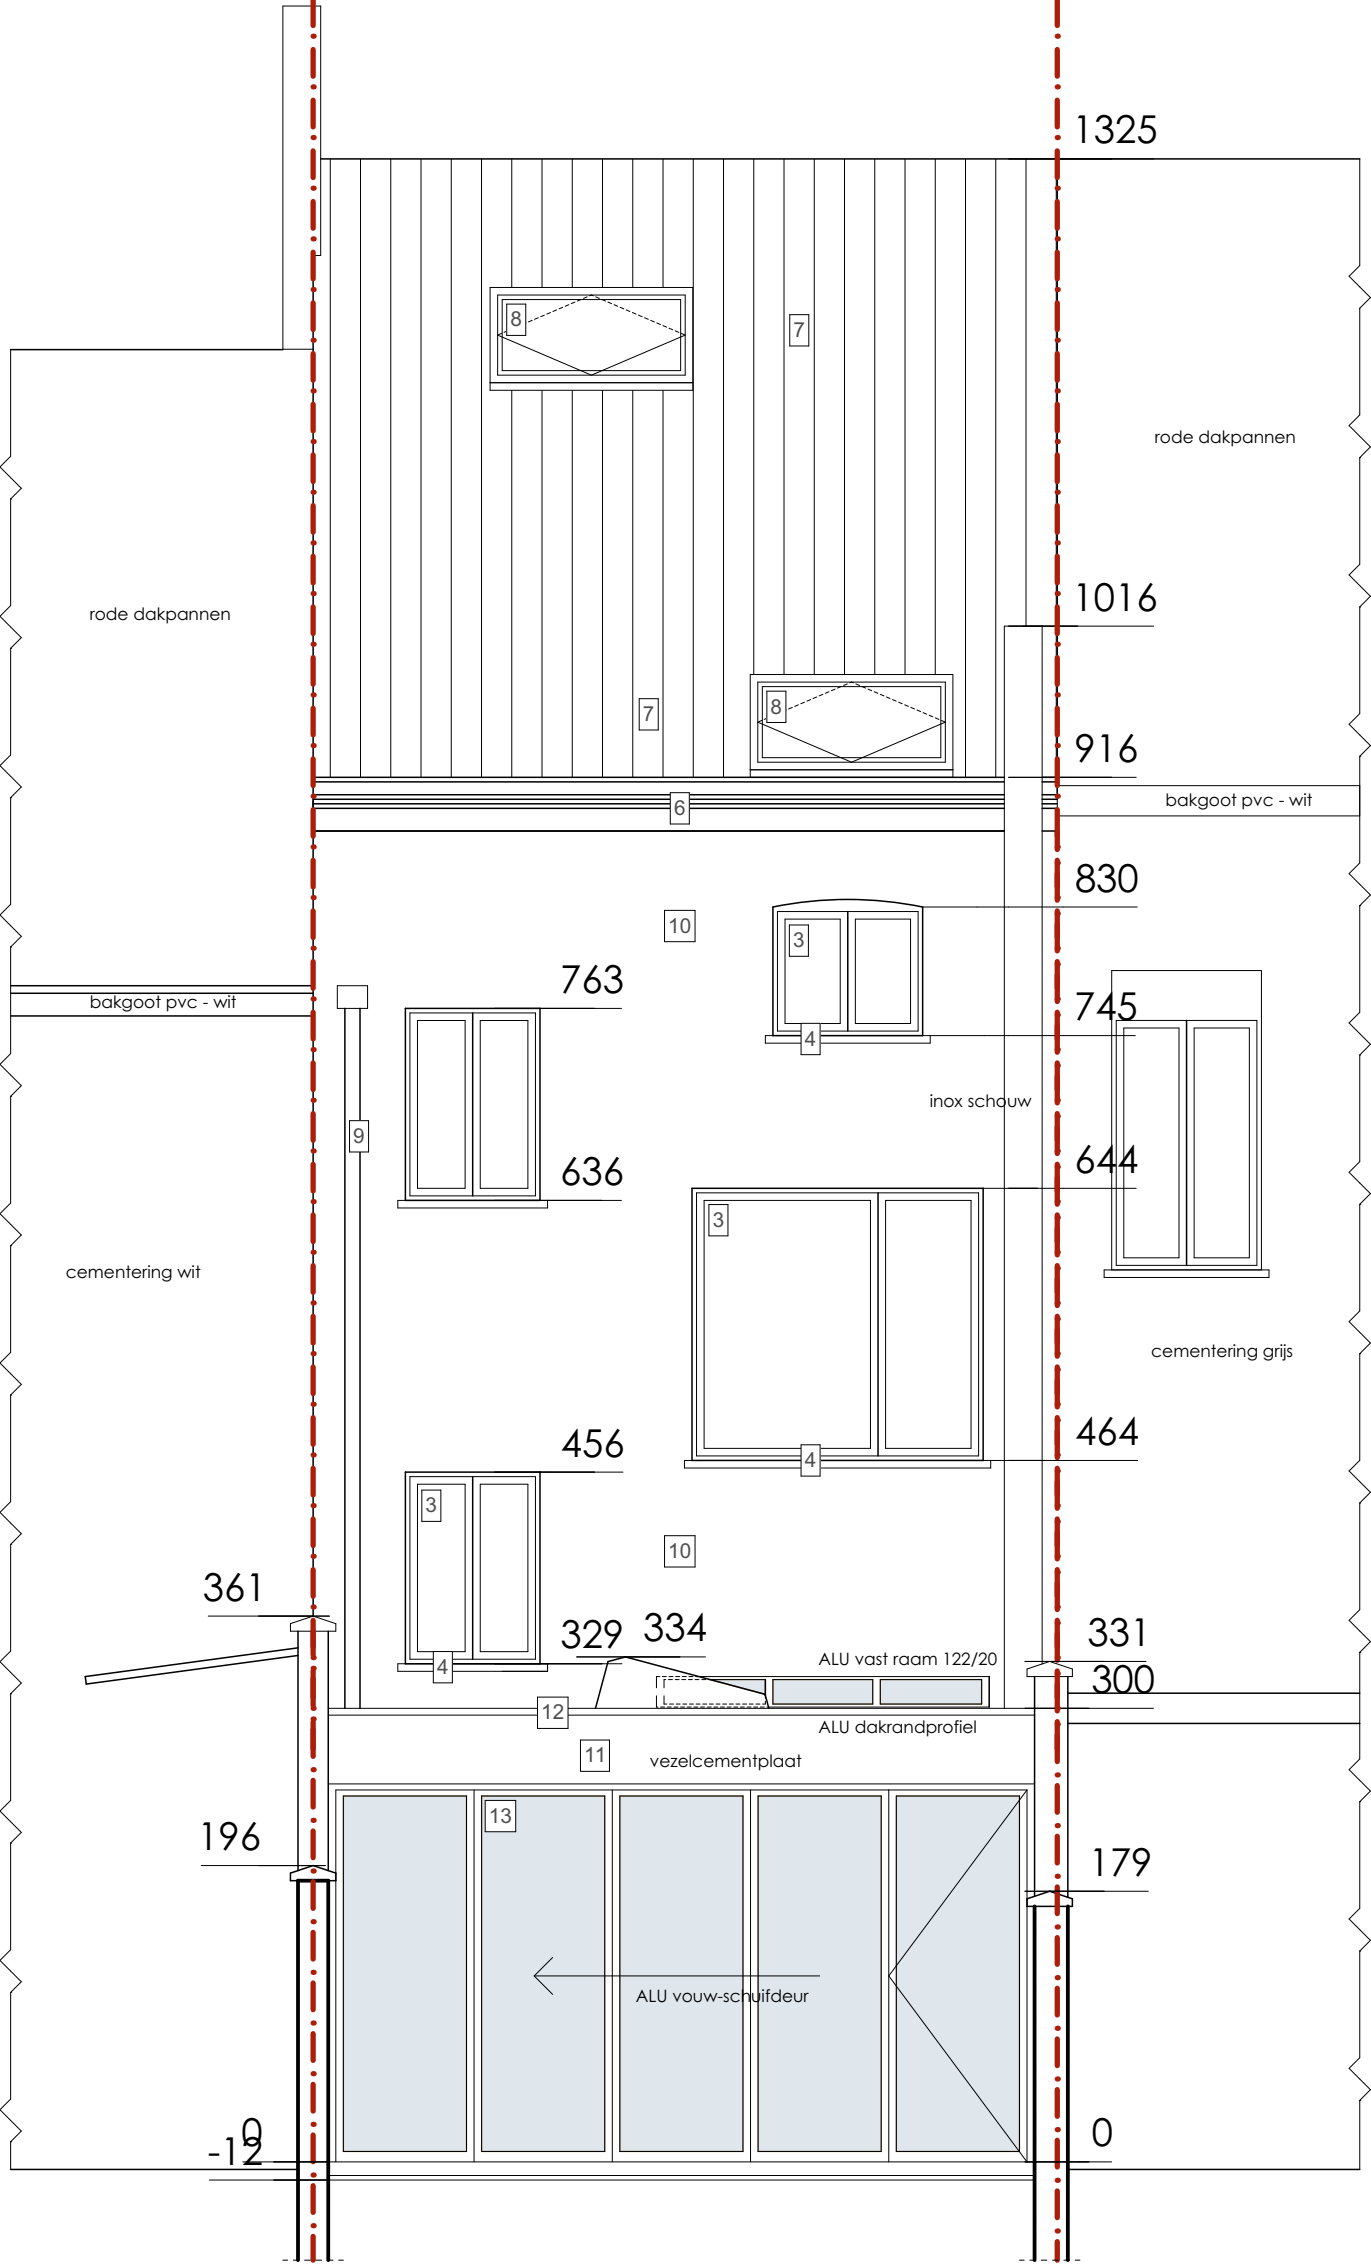
- Gevelmaterialen bestaande toestand:**
- 1. witgrijze gevelsteen (voorgevel)
  - 2. gevelafwerking in leistenen (voorgevel)
  - 3. houten buitenschrijnwerk
  - 4. dorpels in blauwe hardsteen
  - 5. glasdallen (voorgevel)
  - 6. houten bakgoot - wit geschilderd
  - 7. rode dakpannen
  - 8. dakvlakramen hout
  - 9. regevenafvoer pvc
  - 10. cementering lichtgeel (achtergevel hoofdvolume)
  - 11. vezelcementplaat zwart (achtergevel uitbouw)
  - 12. alu dakrandprofiel zwart (achtergevel uitbouw)
  - 13. alu buitenschrijnwerk (achtergevel uitbouw)
