SIMULATIE ZON - ZOMER

SIMULATIE ZON - LENTE / HERFST (zonnestand is gelijk 21 maart versus 21 oktober)

SIMULATIE ZON - WINTER

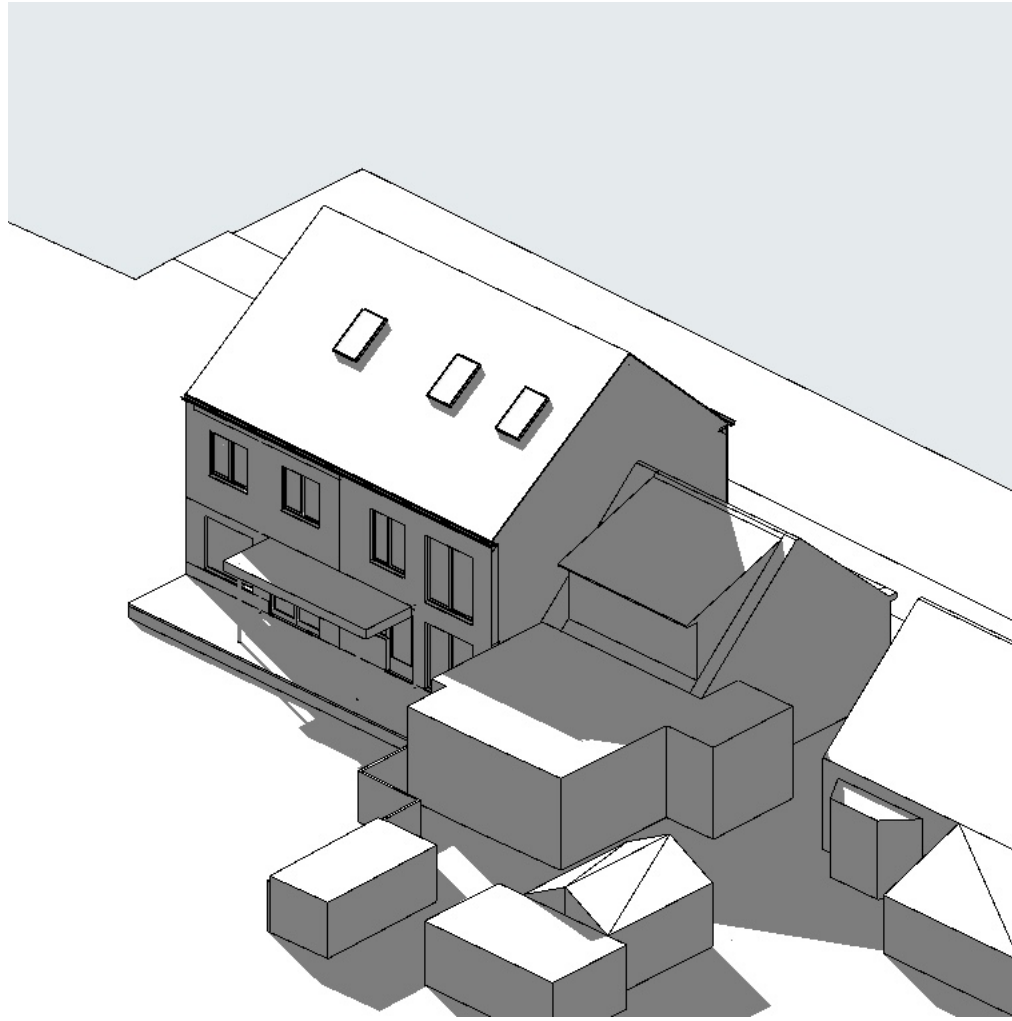
21 juni 8:00 Axonometry

CONCLUSIE:  
De aanpalende woning nr. 16 ondervindt enkel op een zomerse ochtend iets meer schaduw dan in de bestaande toestand.  
Tijdens de andere momenten van het jaar ondervindt de buur geen nadeel. Bovendien heeft het afbreken van de bijgebouwen van nr. 14 een gunstig effect op de inval van zonlicht in de tuin van nr. 16.

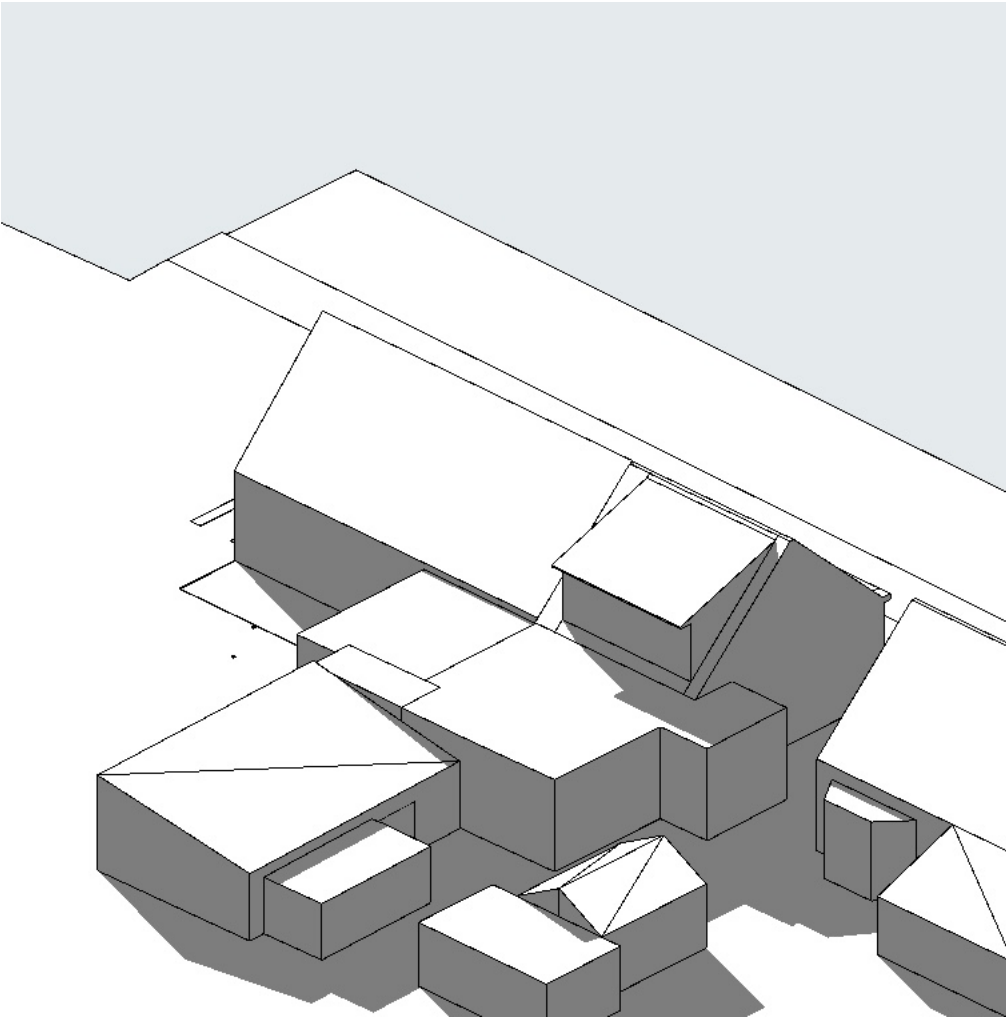
21 juni 8:00 Axonometry bestaand

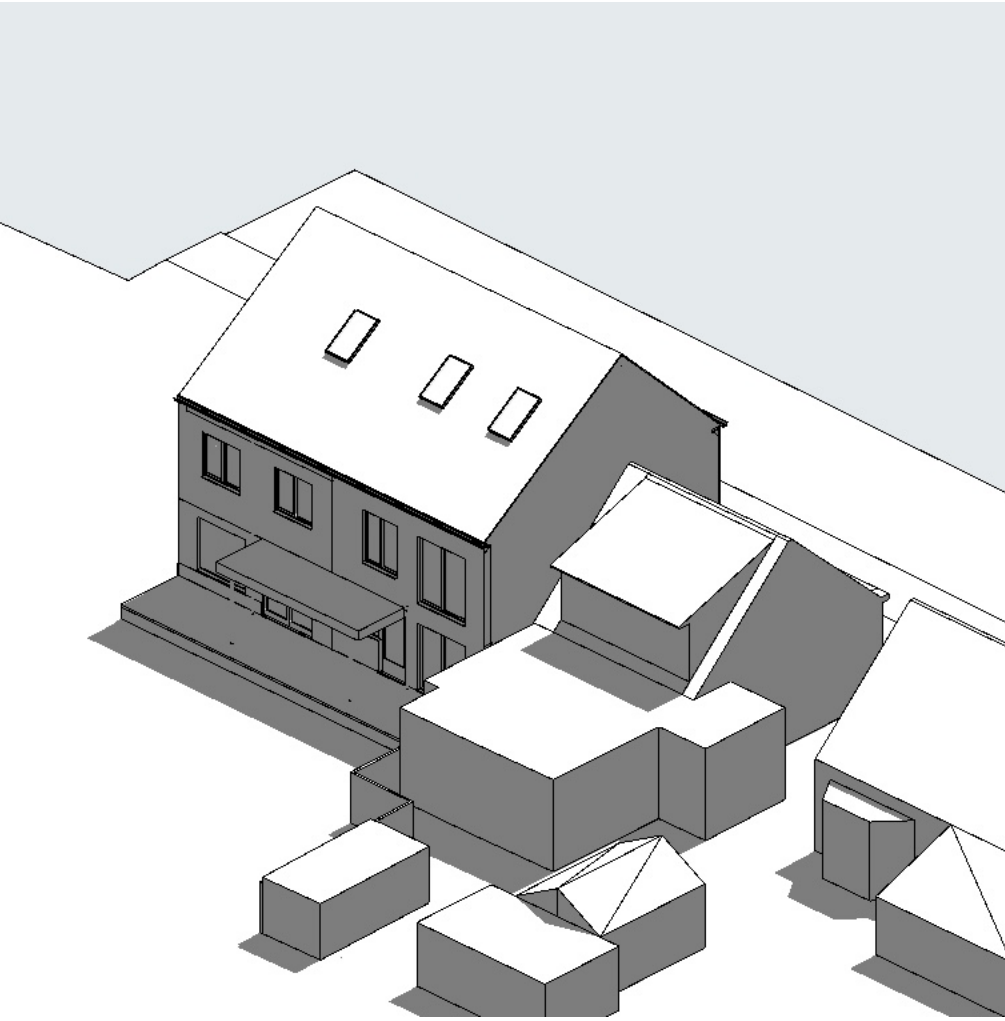
21 juni 12:00 Axonometry

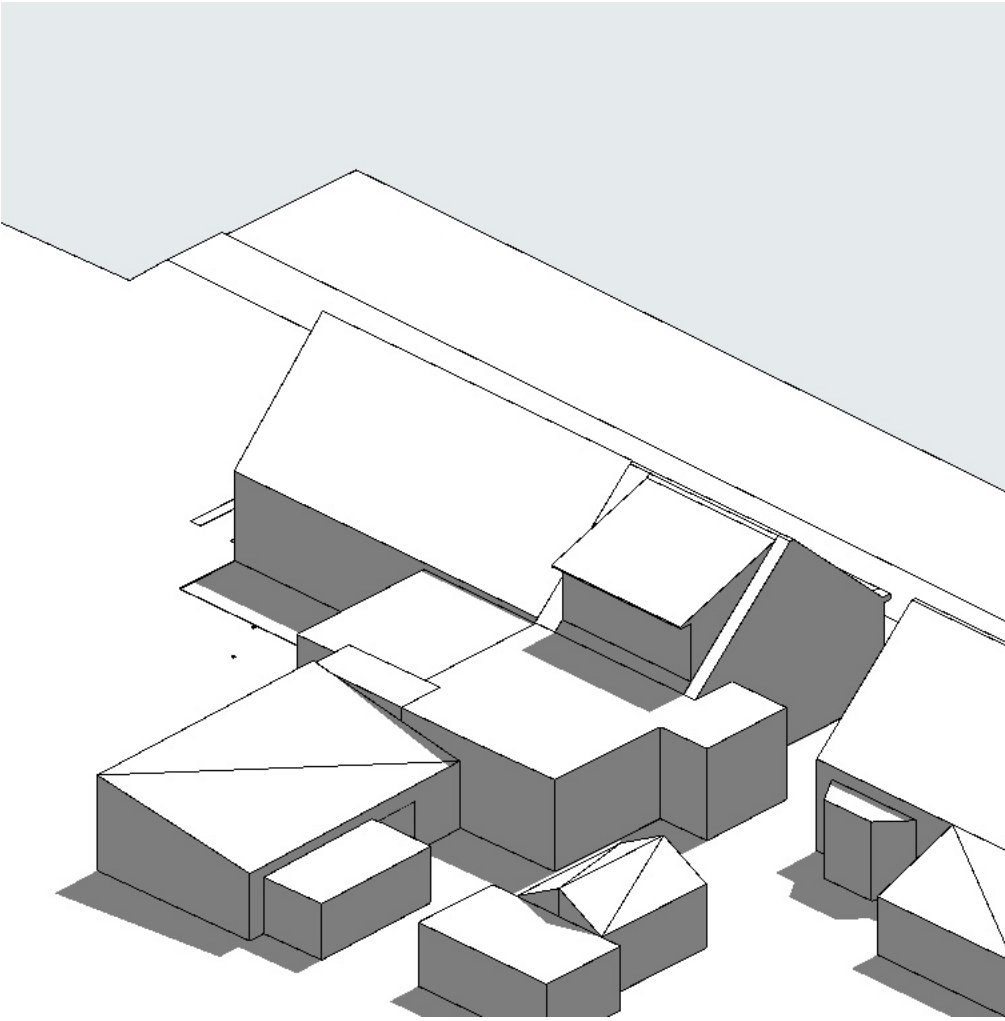
21 juni 12:00 Axonometry bestaand

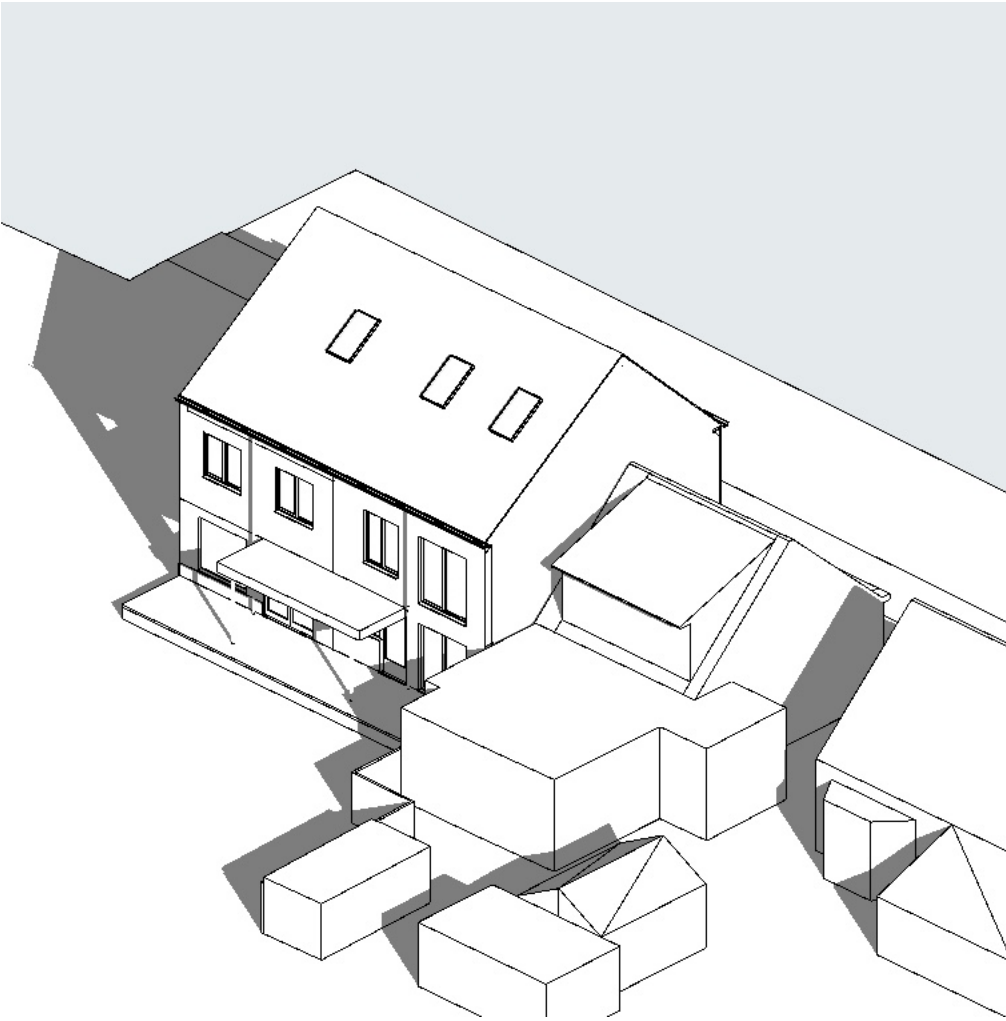
21 juni 18:00 Axonometry

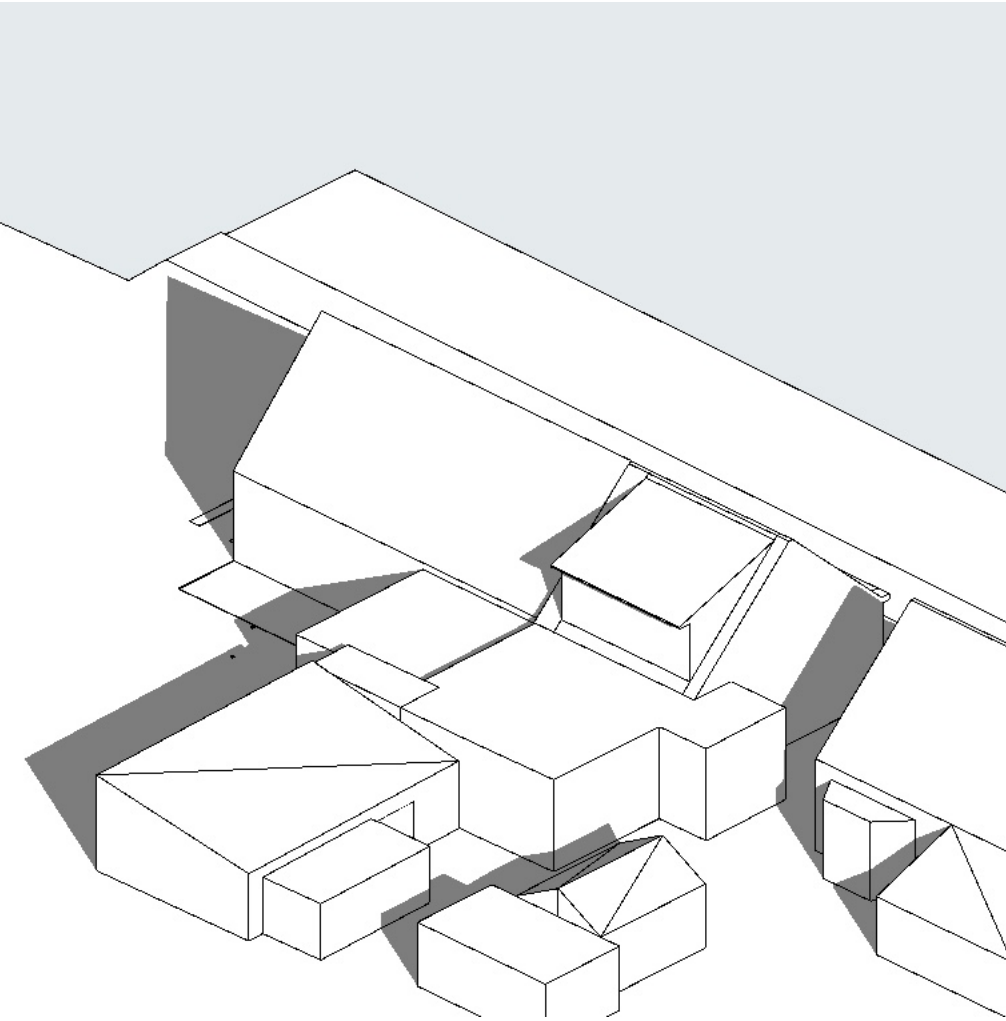
21 juni 18:00 Axonometry bestaand

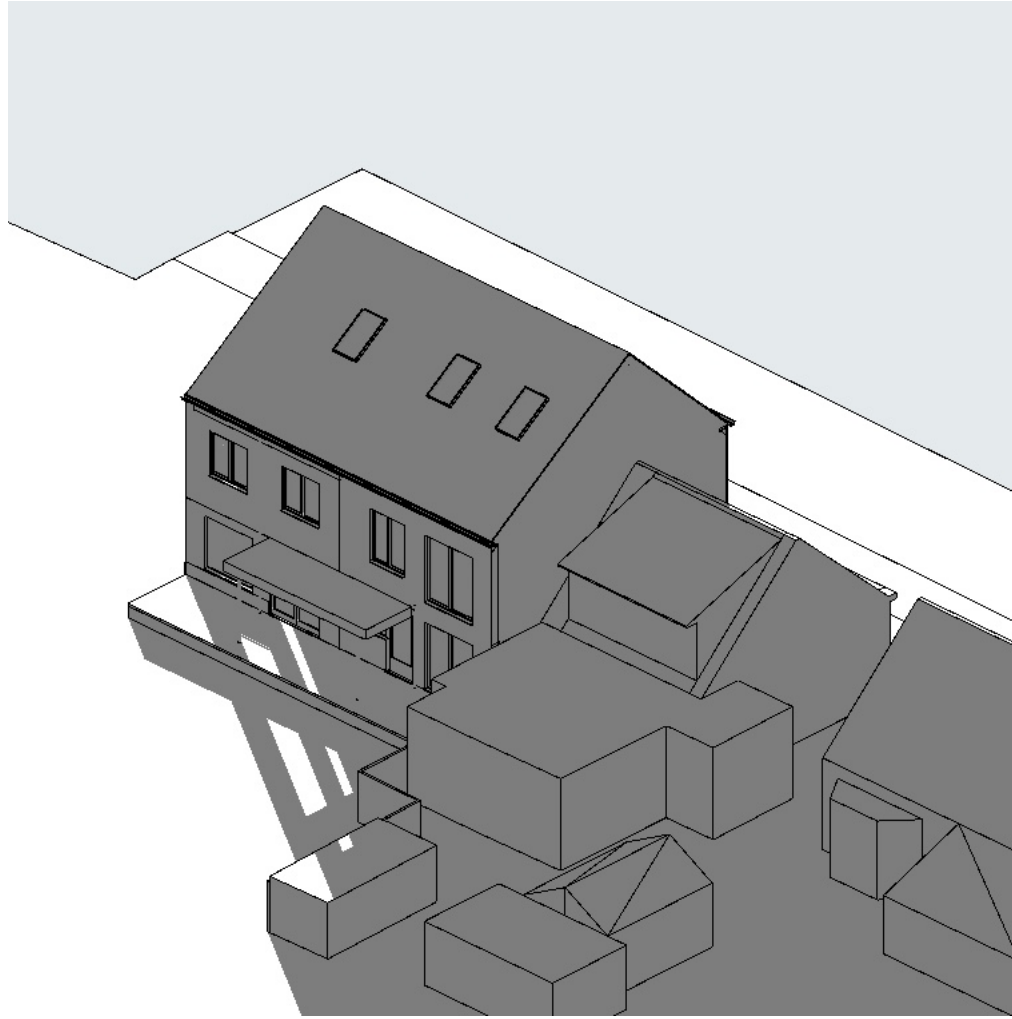
21 maart 08:00 Axonometry

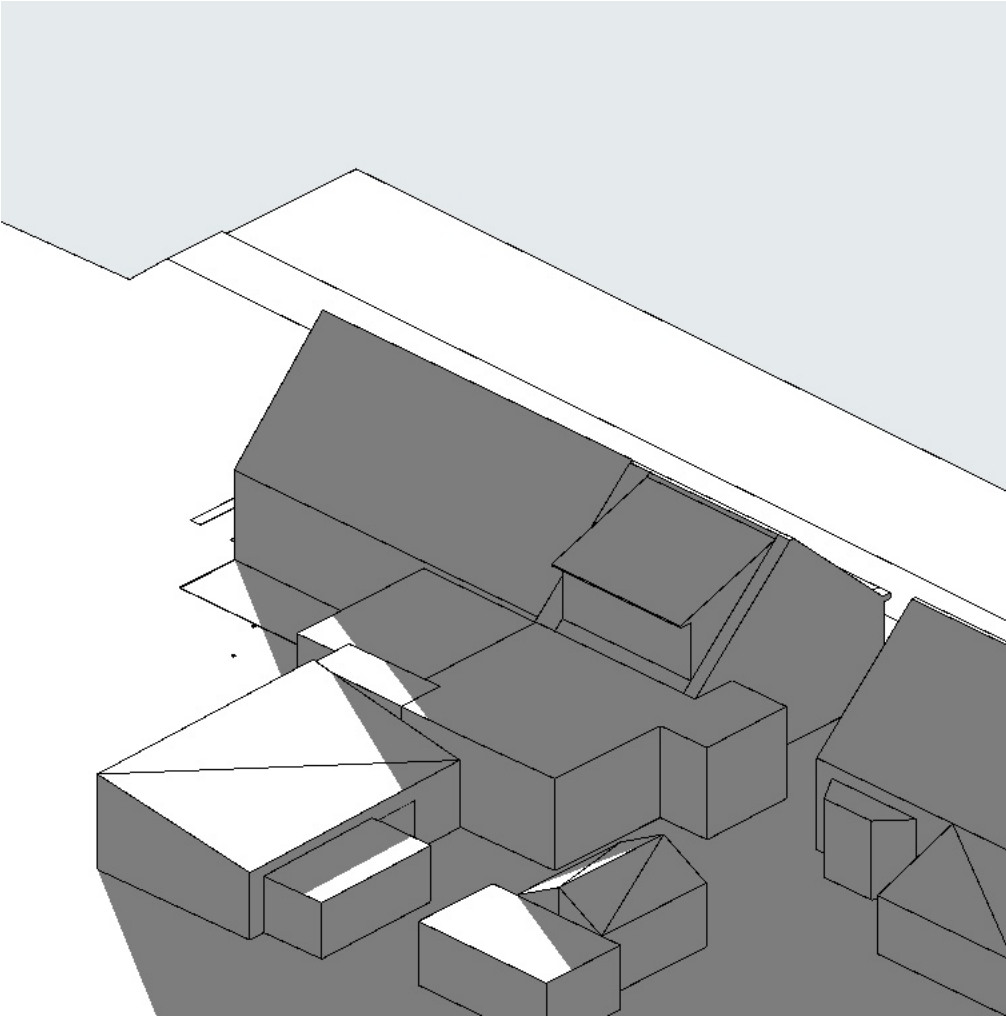
21 maart 08:00 Axonometry bestaand

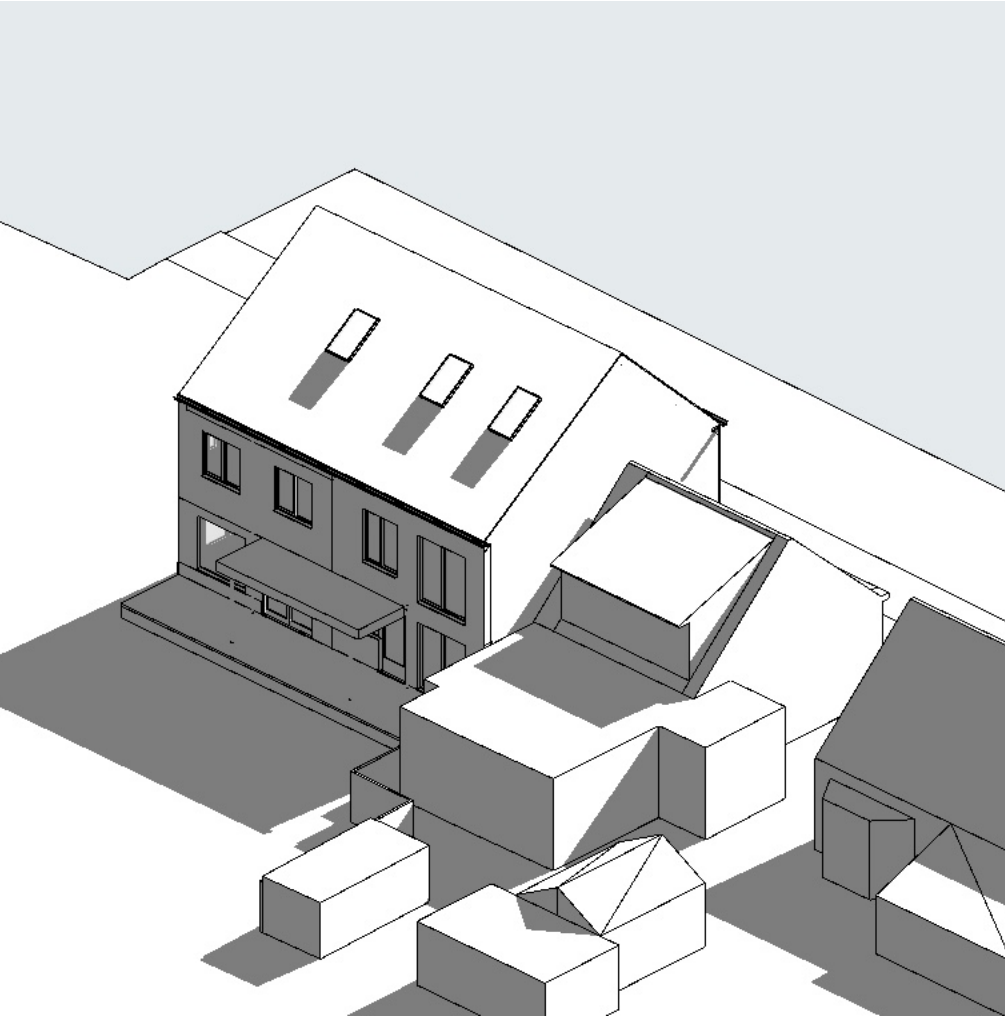
21 maart 12:00 Axonometry

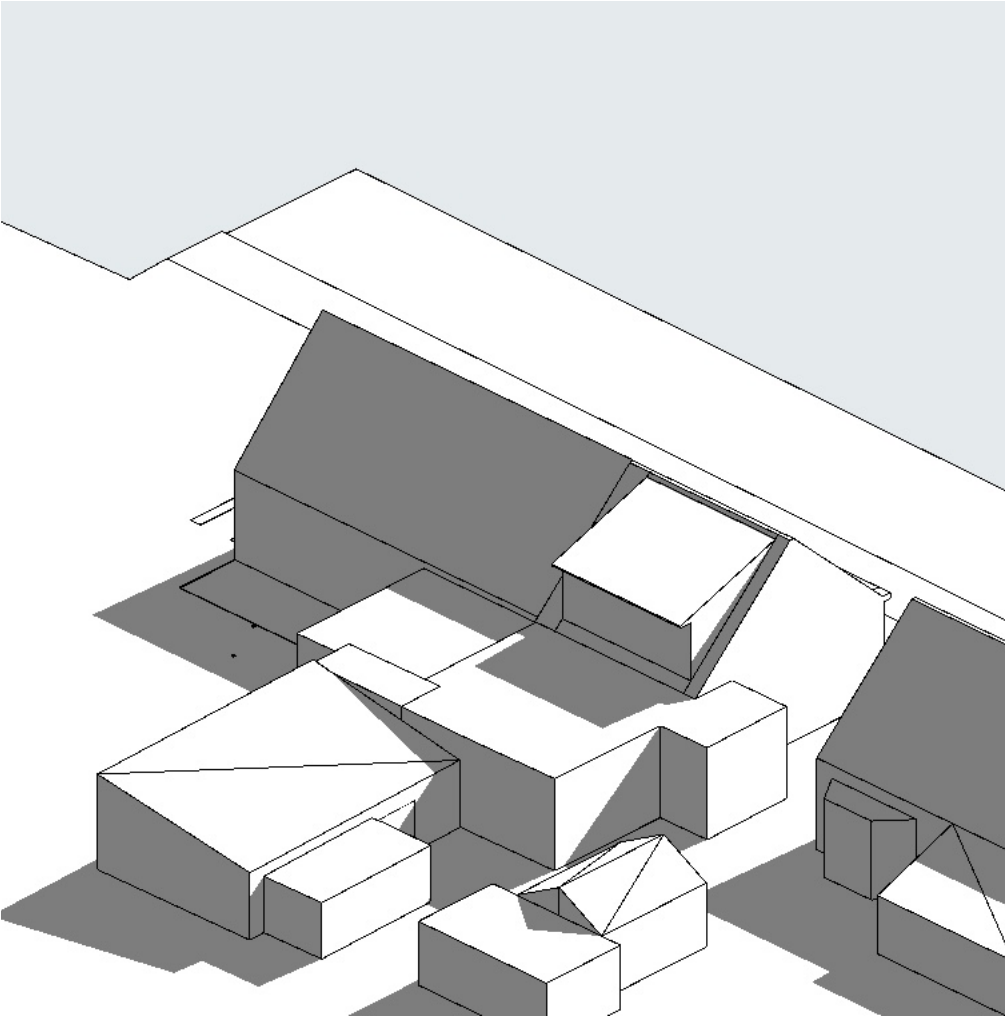
21 maart 12:00 Axonometry bestaand

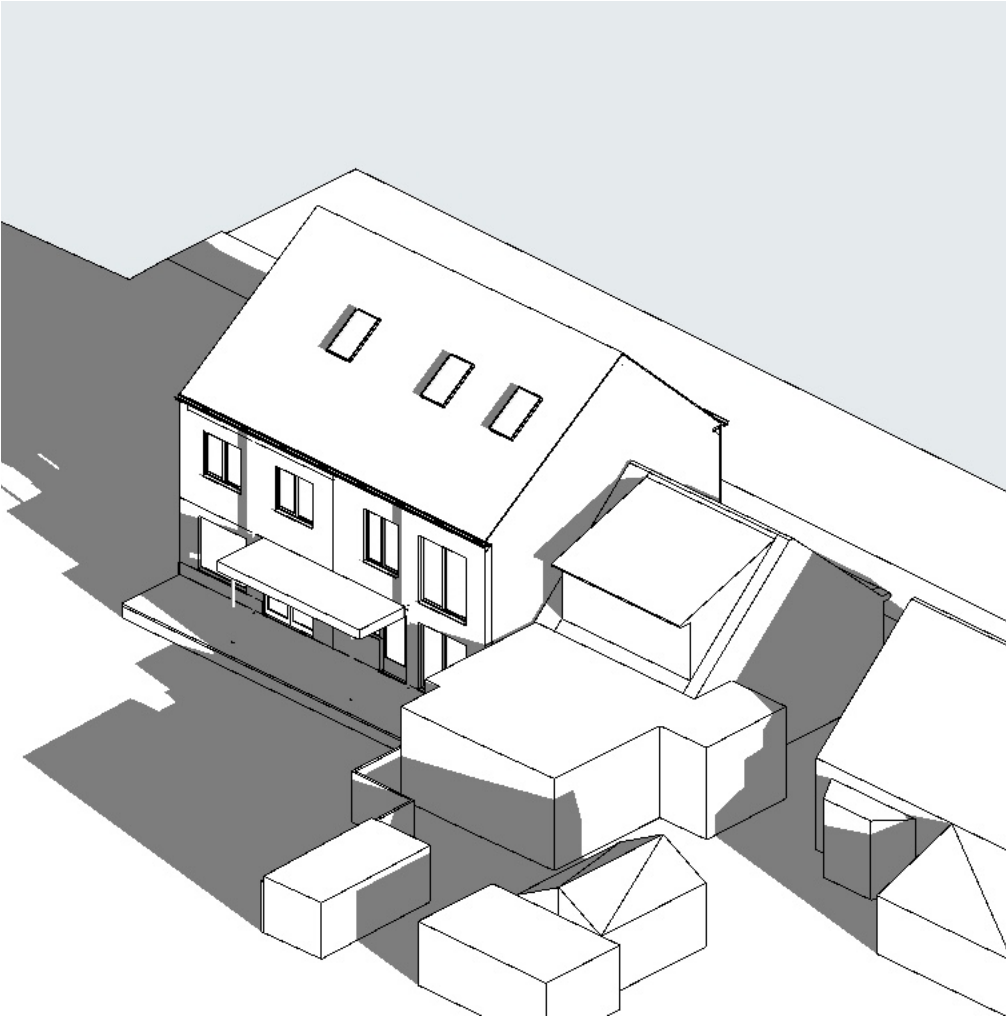
21 maart 18:00 Axonometry

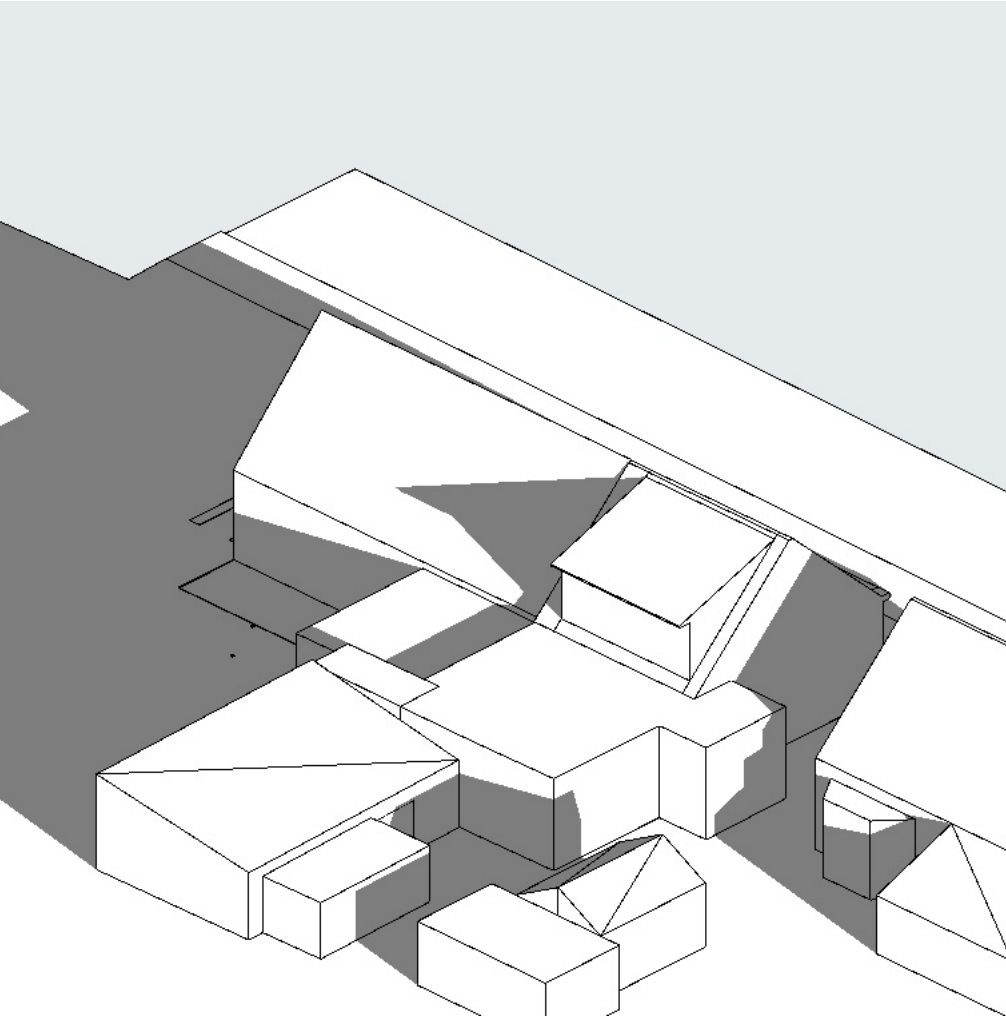
21 maart 18:00 Axonometry bestaand

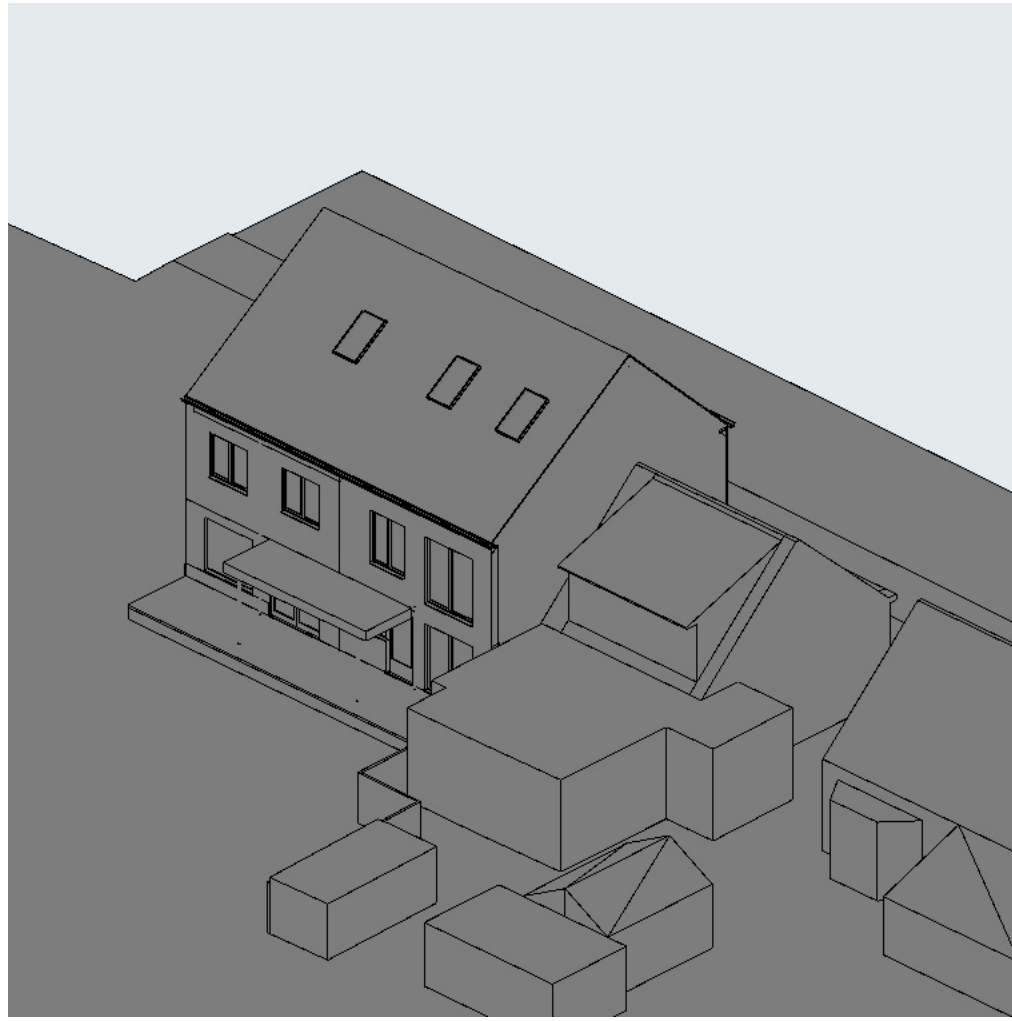
21 december 08:00 Axonometry

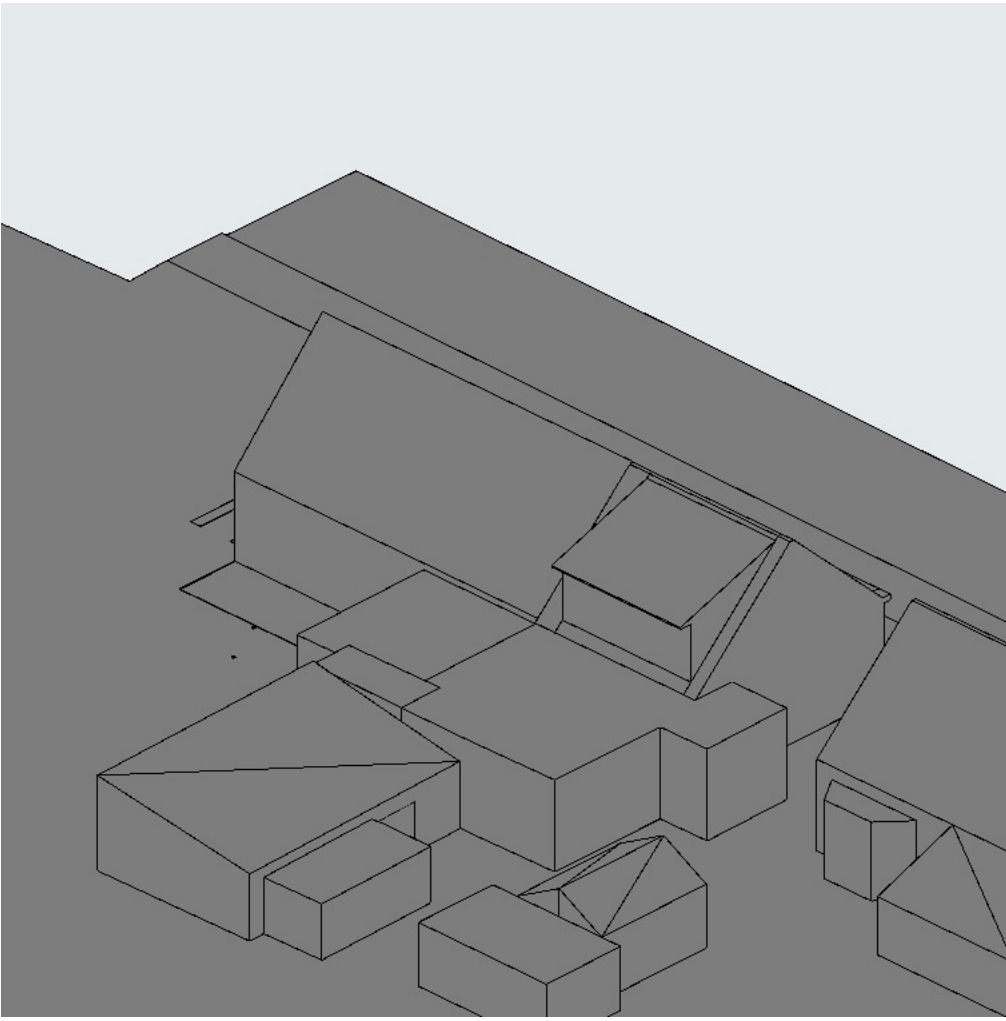
21 december 08:00 Axonometry bestaand

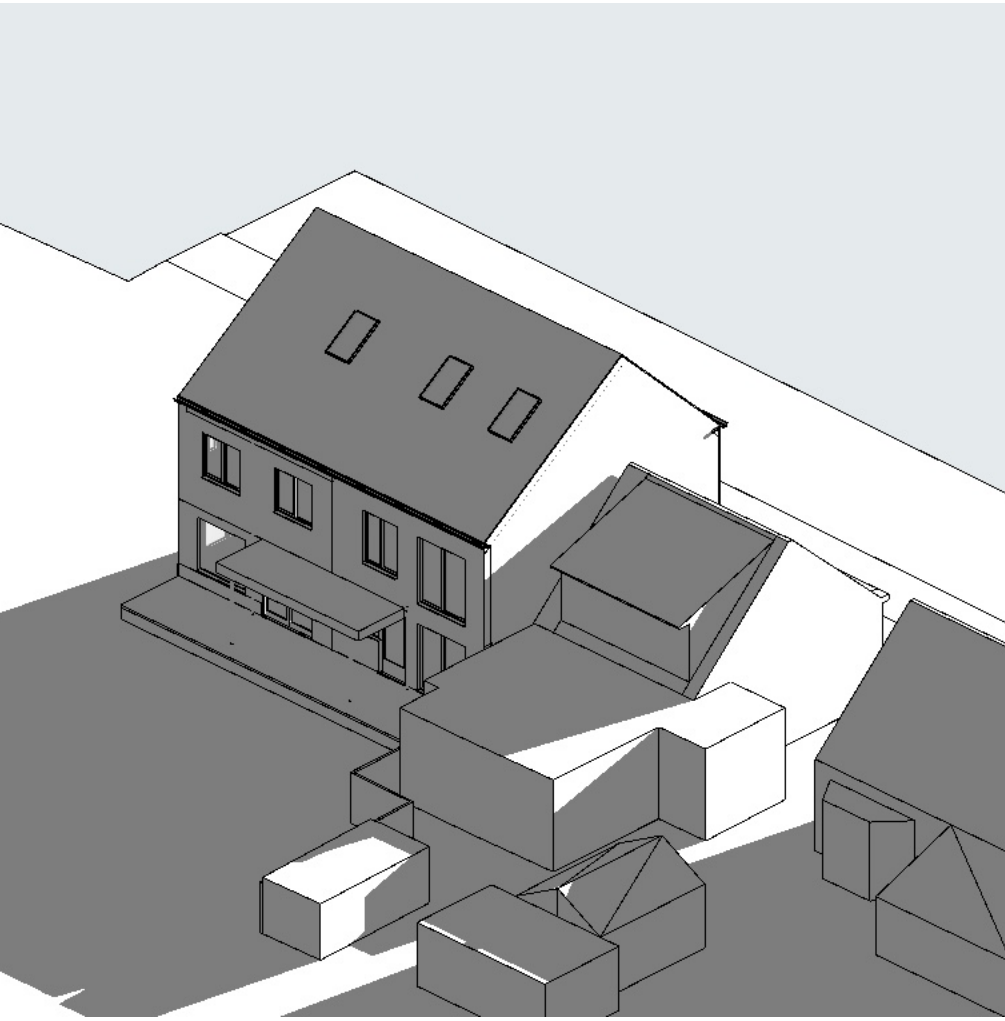
21 december 12:00 Axonometry

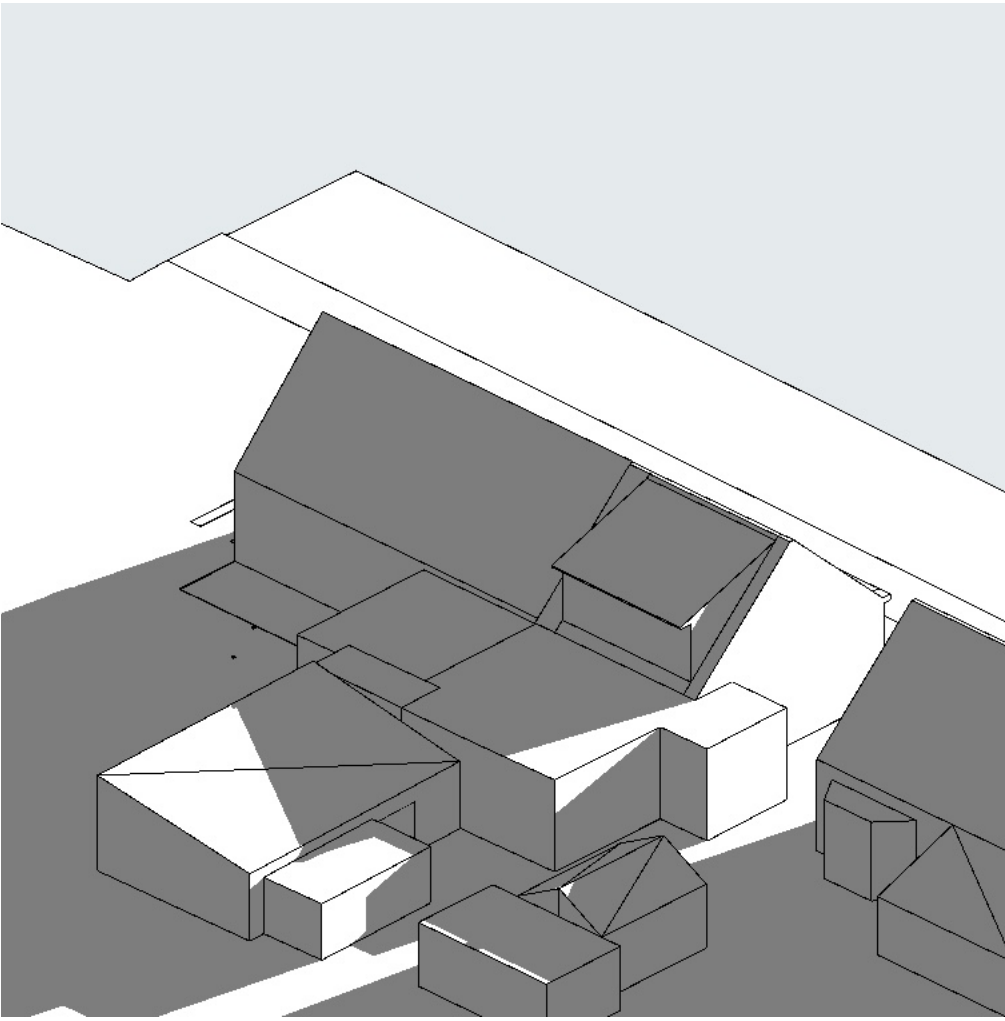
21 december 12:00 Axonometry bestaand

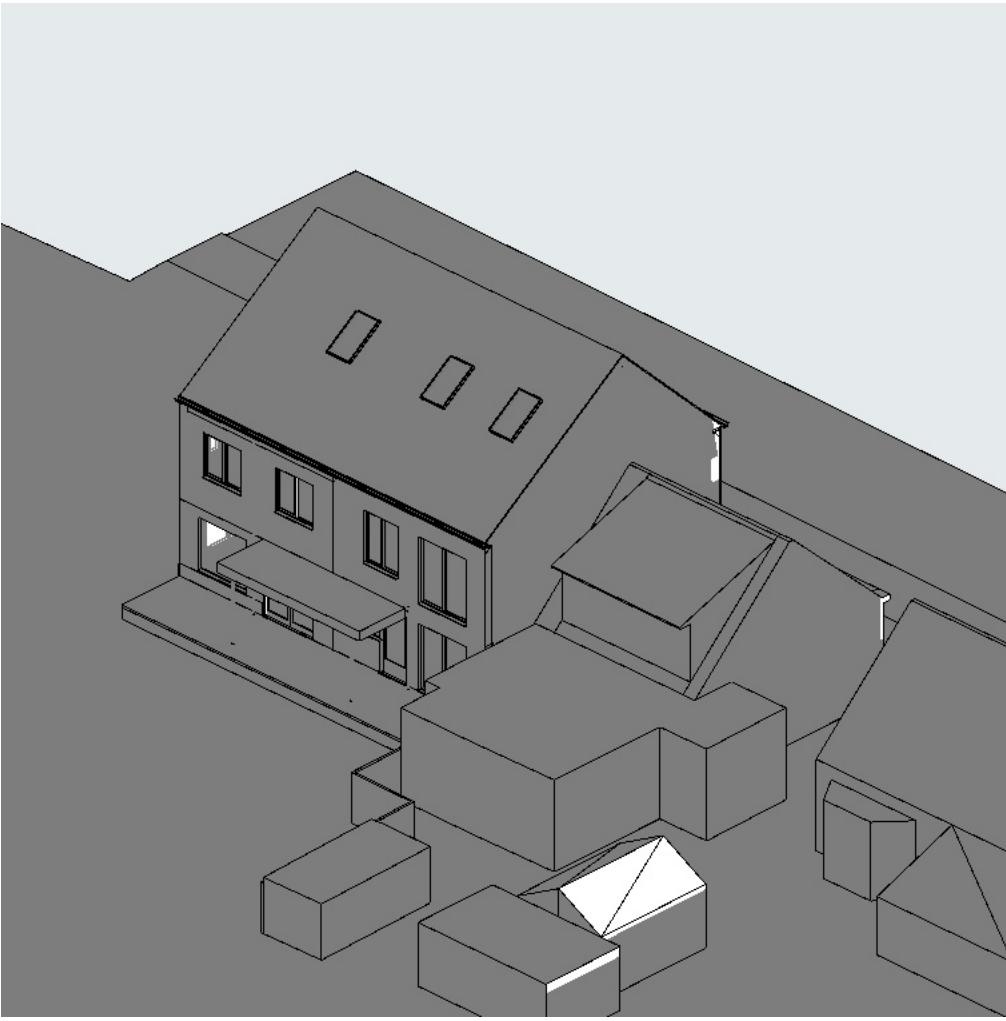
21 december 18:00 Axonometry

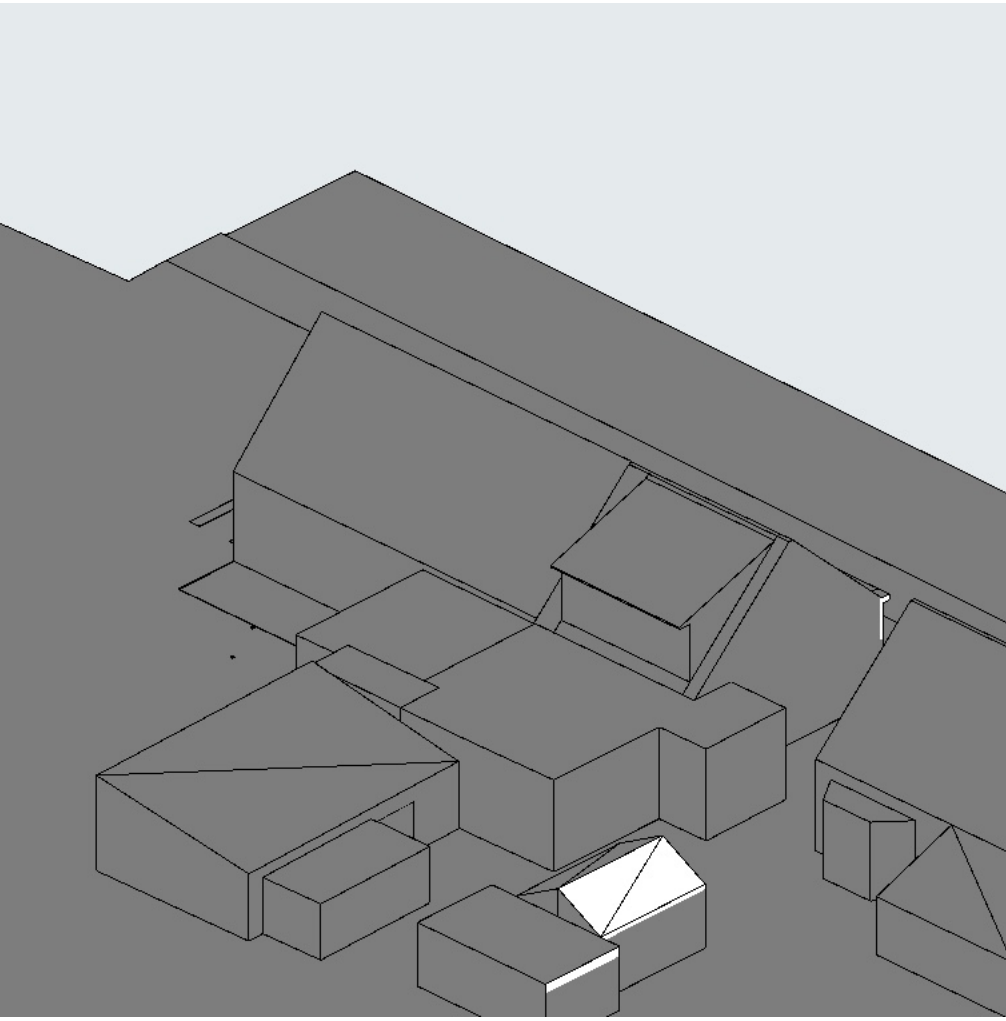
21 december 18:00 Axonometry bestaand
