VOORGEVEL SINT ANNASTRAAT  
bestaande toestand

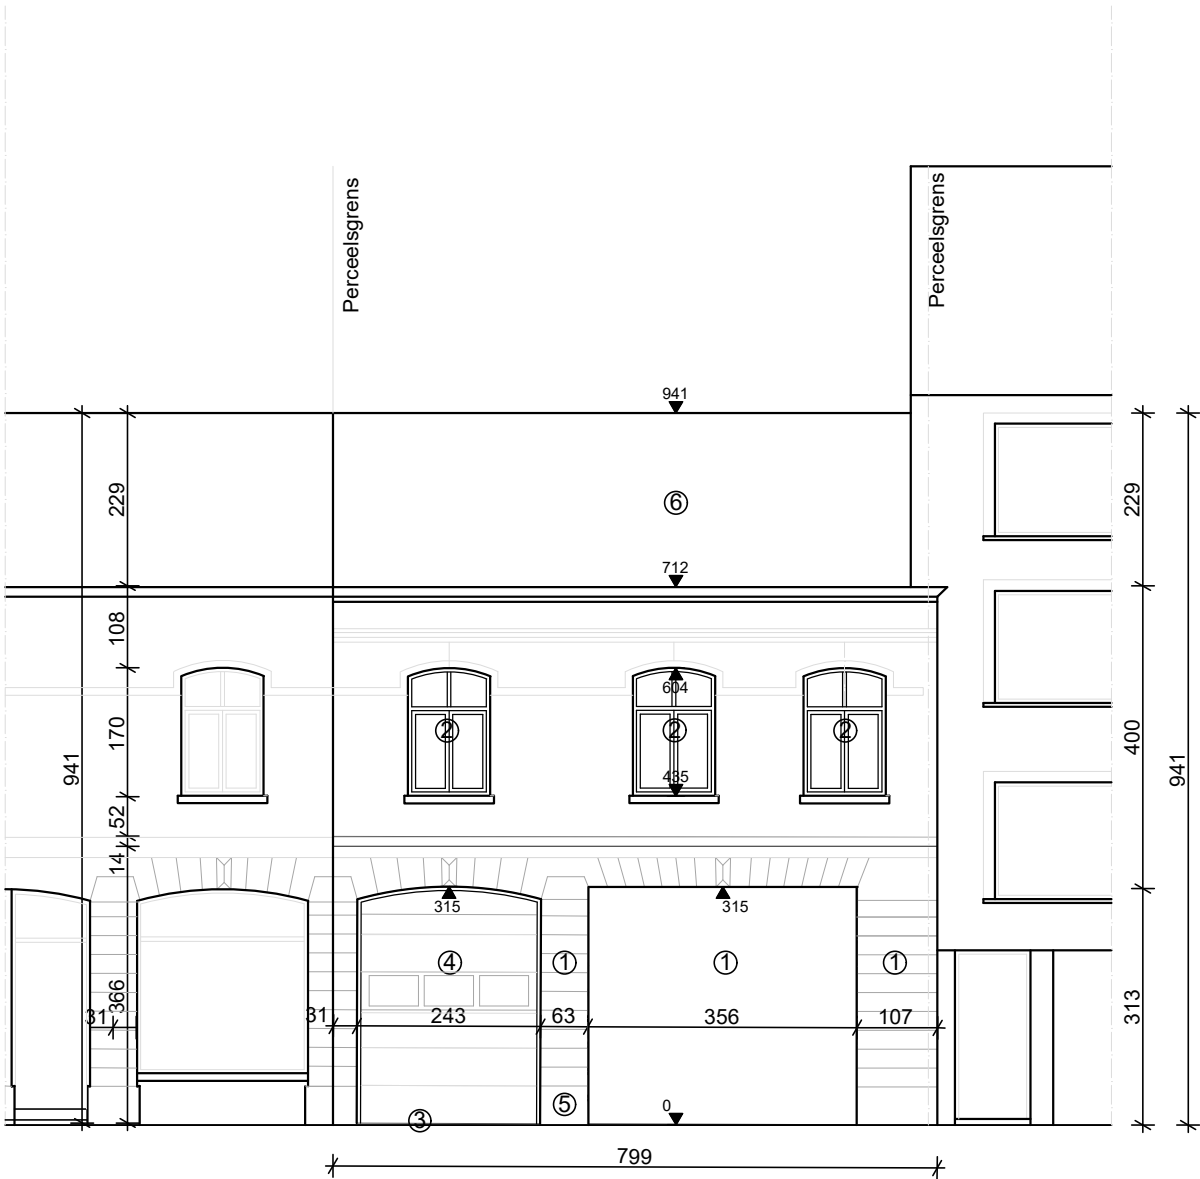
- 1 Pleisterwerk - Wit geschilderd
- 2 Buitenschrijnwerk hout
- 3 Dorpel in natuursteen
- 4 Houten kantelpoort
- 5 Plint in blauwe hardsteen
- 6 Keramische dakpannen
- 7 Buitenschrijnwerk hout - wit geschilderd
