| <div><div>&lt; R U I M &gt;</div><div>architectuur bvba</div><div>Mathias Cosijns - Stijn Deneudt</div><div>Sassevaartstraat 41/101, 9000 Gent</div><div>0486 94.00.08info@ruim-architectuur.be</div></div> | Voorgevel - nieuwe toestand | Aanvraag omgevingsvergunning | |
| | Renovatie van een rijwoning | Opdrachtgever: Dhr. Bart Gielen | |
| | | Bouwplaats: Heiveldstraat 171 | |

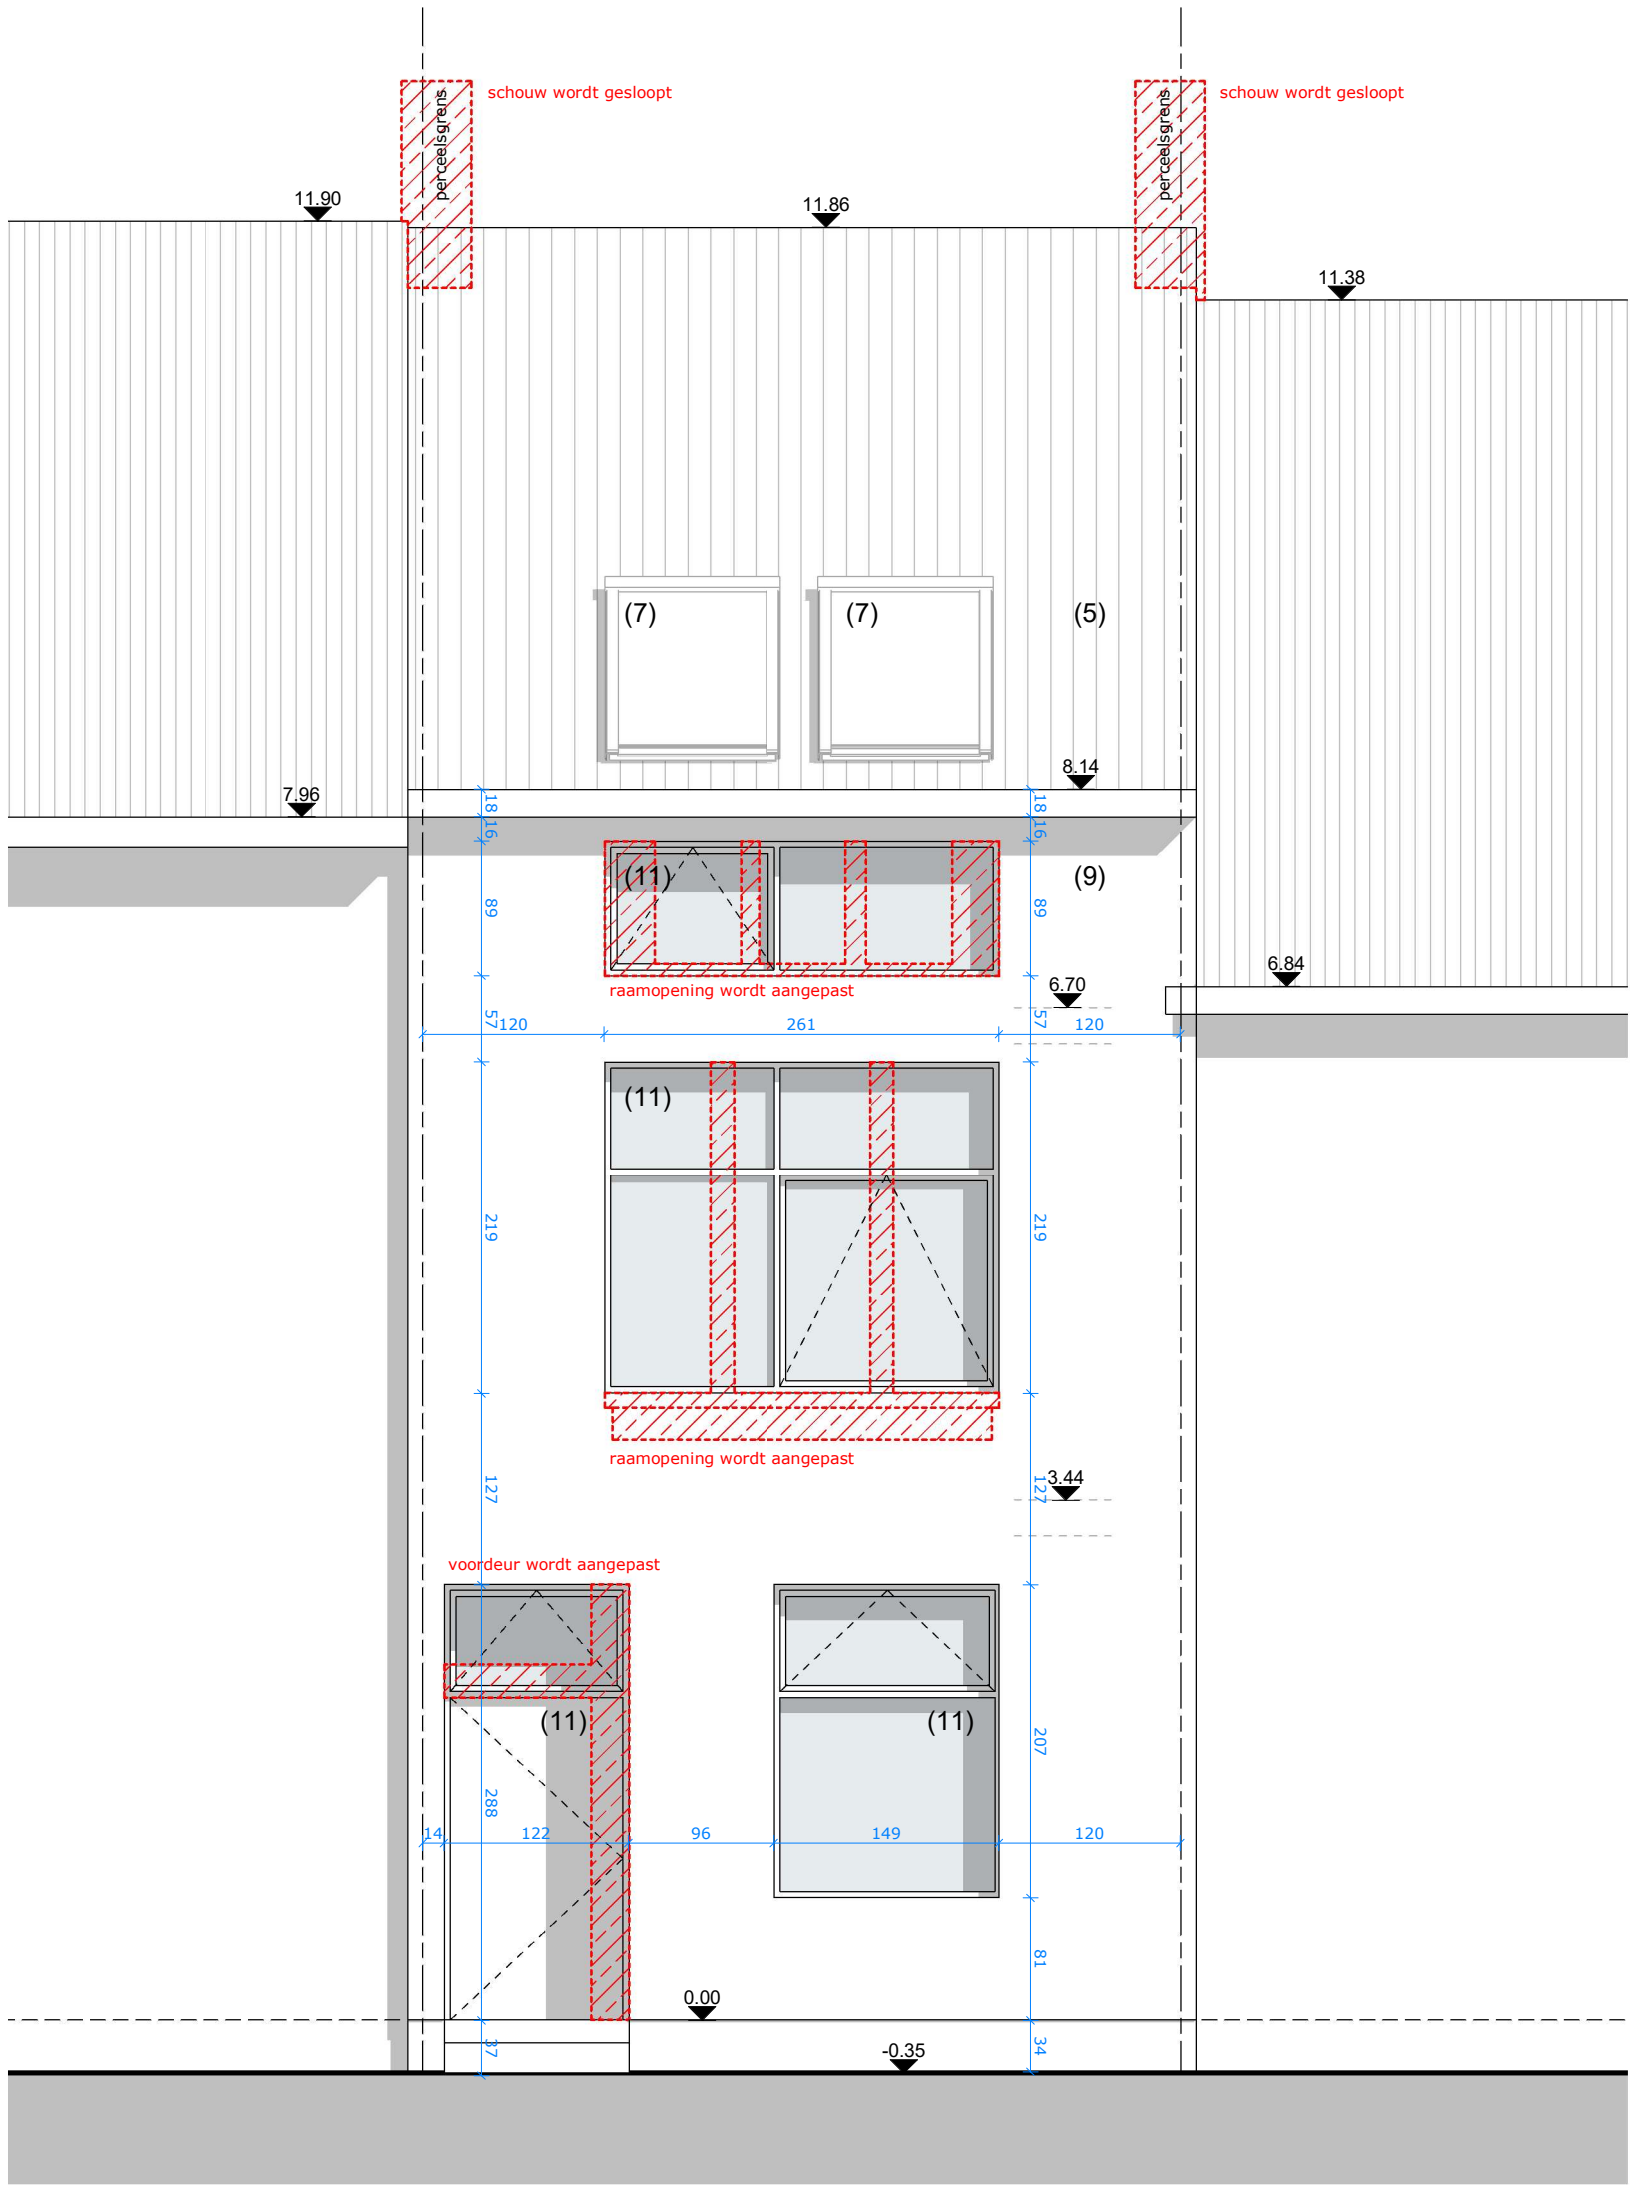
| Legende Gevel | |
|---|---|
| (1) Gevelsteen roodbruin | (8) Gevelbekleding in steenstrips, antraciet |
| (2) Cementering, beschilderd | (9) Na-isolatie met pleister, gebroken wit (12cm EPS + 2 cm pleister) |
| (3) Gevelsteen, beschilderd | (10) Baksteen, geschilderd, gebroken wit |
| (4) Metselwerk, grijs | (11) Buitenschrijnwerk, aluminium |
