achtergevel  
Bestaan de bestaande

BA\_KUCUKHUSEYIN-GUL\_G\_N\_tuin-/noordgevel.pdf

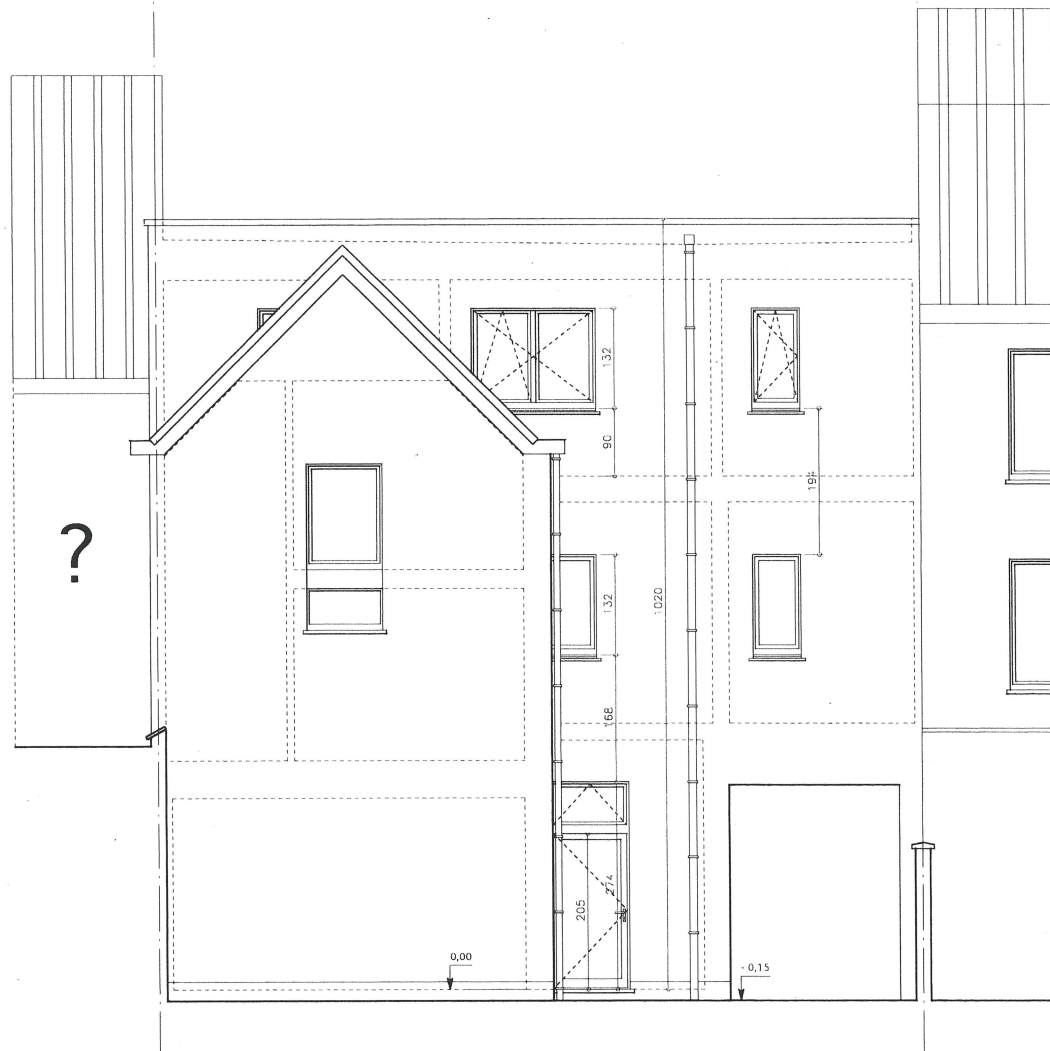
Materialen:

Achtergevel hoofdgebouw: gevelisolatie + witte sierpleister  
blauwe hardsteendorpels gelijkvloers  
raamdorpels verdieping aluminium wit of bruin  
wit of bruin schrijnwerk  
aluminium dakrandprofiel: wit  
zwarte regenwaterafvoer  
Achtergevel pakhuis: grijs gecementeerd  
wit schrijnwerk en bekleding kroonlijst, windveren  
rode dakpannen  
Gelijkvloerse aanbouwen: gesloopt

Aanpalende buur links: baksteen parement: heidebloem (beige/roze)  
blauwe hardsteen dorpels  
wit schrijnwerk  
zinken dakbekleding en regenwaterafvoer, zwart gietijzeren onderstuk  
grijze gootbekleding

Aanpalende buur rechts: voor zover zichtbaar  
verdiepingen: witte sierpleister  
bekleding kroonlijst: wit  
zwarte dakpannen
