inplantingsplan

plannen, gevels, snedes

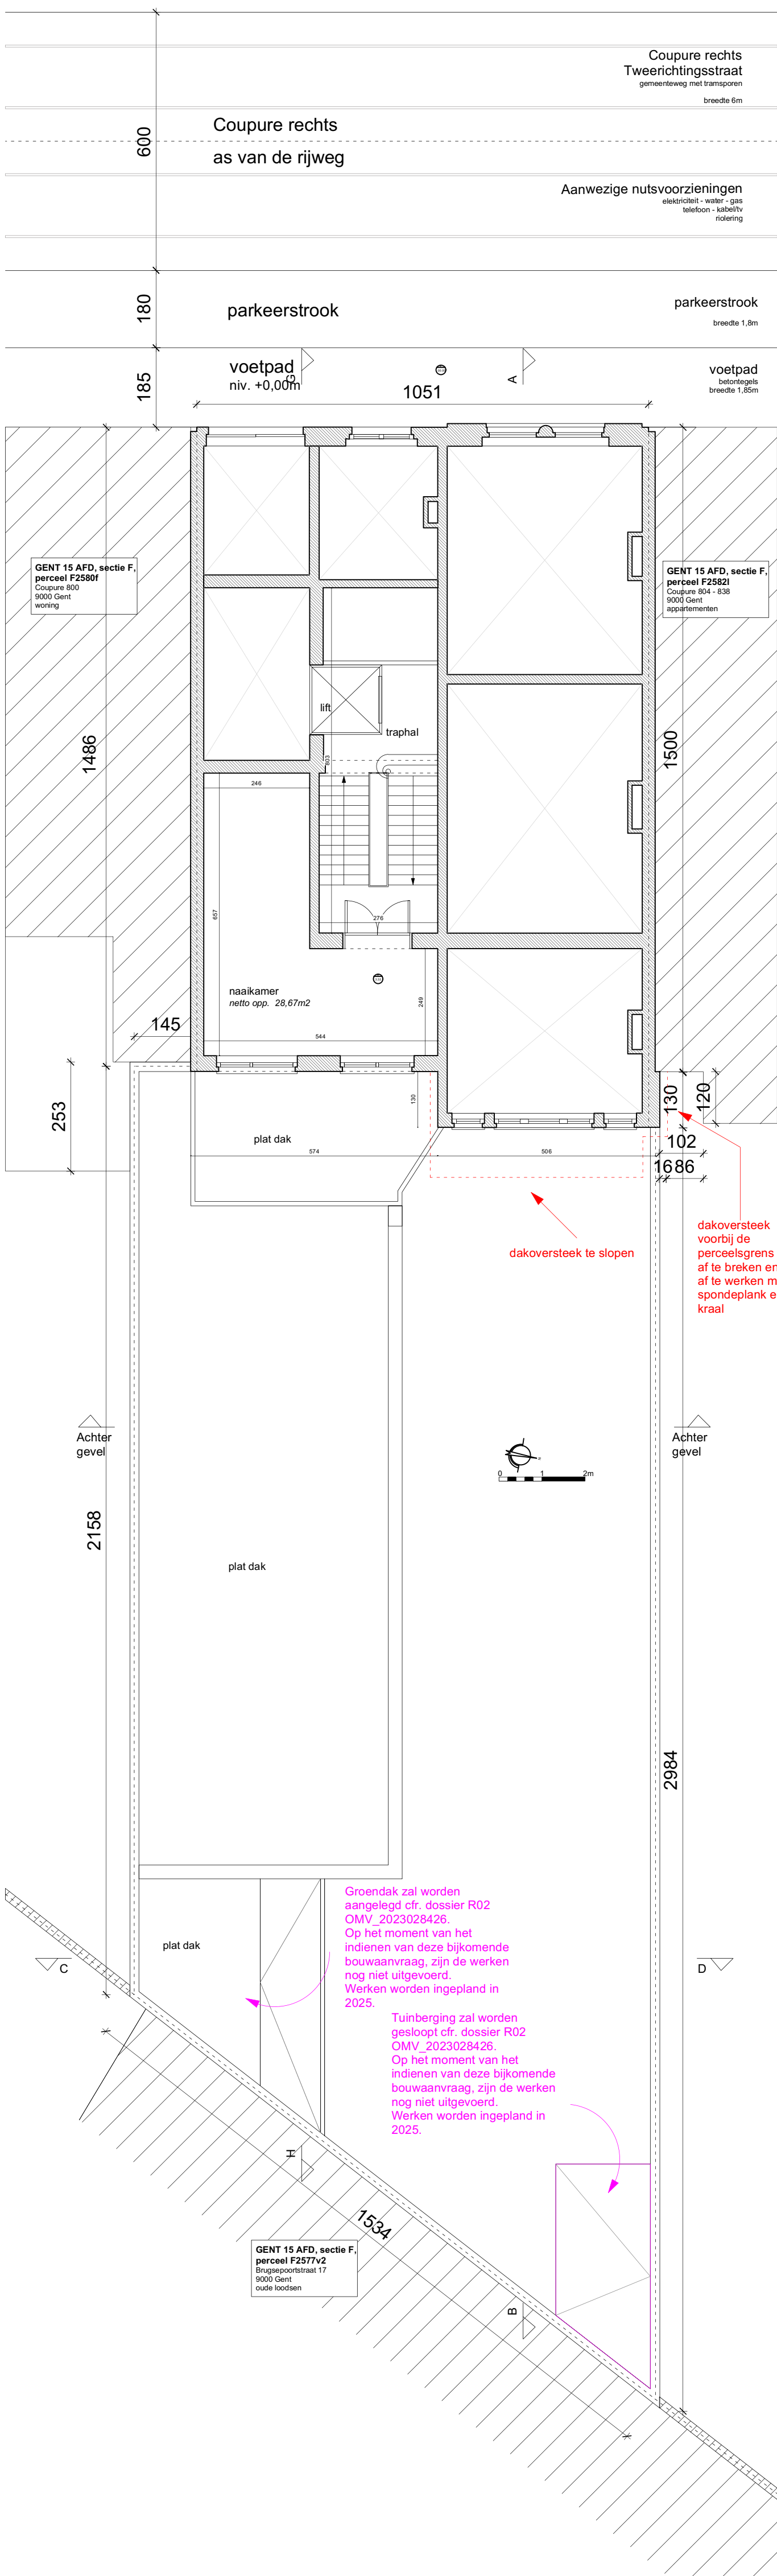
- De draagstructuur van het gebouw bestaat uit massieve muren uit metselwerk. De vloeren bestaan enerzijds uit massieve vloeren en anderzijds uit houten vloeren. De daken bestaan uit houten constructies (zowel plat als hellend dak).

- De voorgevel bestaat uit een rijkelijk gedecoreerde stuc-gevel. De achtergevel bestaat uit een rijkelijk gedecoreerde stuc-gevel. De zijgevelen bestaan uit een rijkelijk gedecoreerde stuc-gevel. De achterbouw (buitenvoer) bestaat uit houten planken.

- Het hellend dak is bedekt met bruin-rode dakpannen.

- De te slopen tuinberging bestaat uit een structuur uit betonnen buipijpen en betonnen vloeren. Het hellend dak bestaat uit een houten constructie, bedekt met oranje dakpannen.

- Het te behouden tuinhek (met goedhouding regulaties) bestaat uit een houten hekstructuur opgesteld met houten planken. Het hellend dak is bedekt met oranje dakpannen en het platte dak is bedekt met een asfalt dakbedekking.
