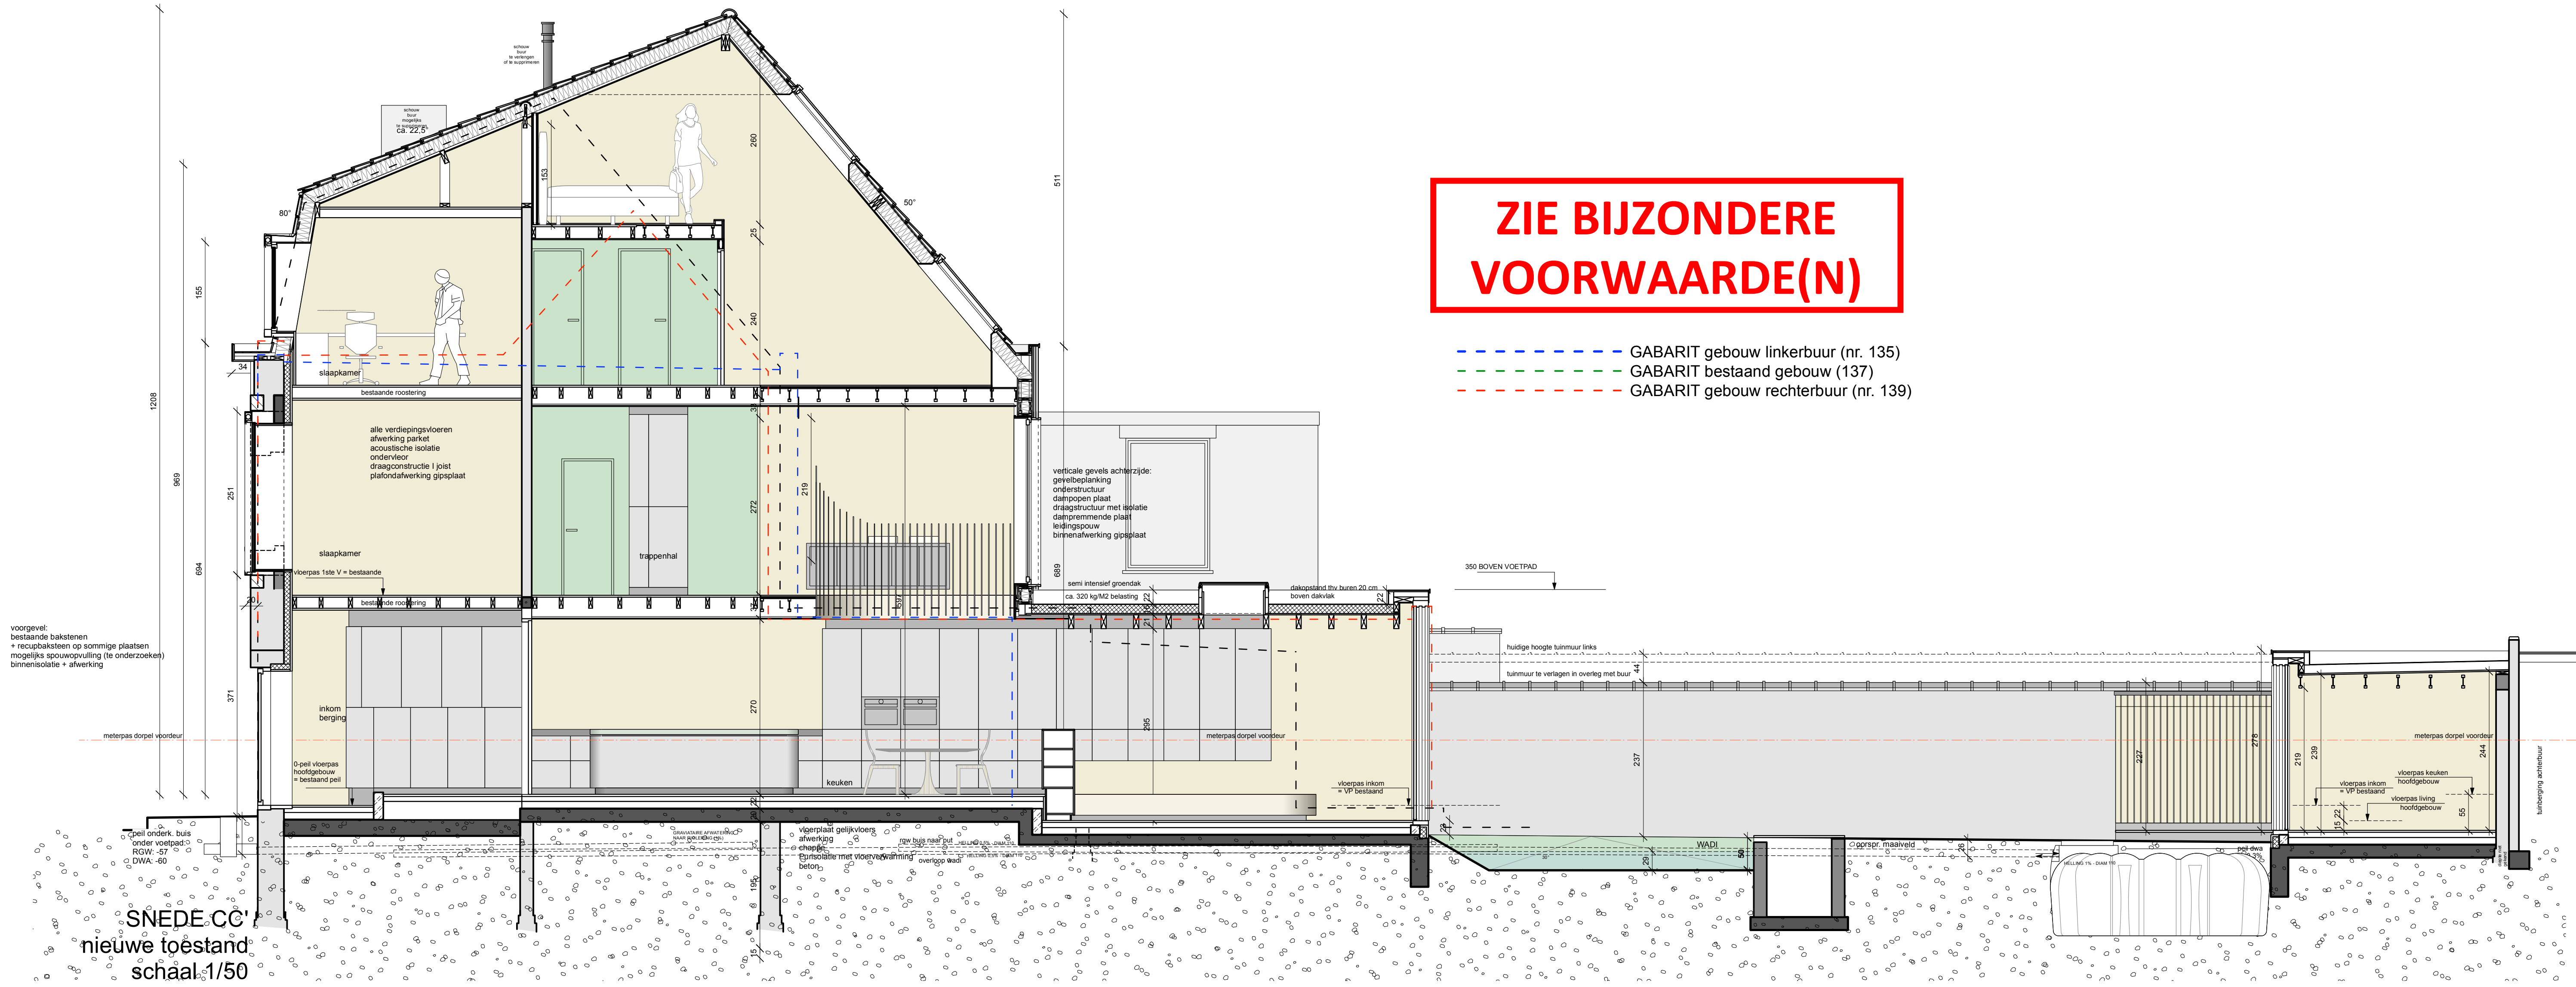
SNEDE CC  
nieuwe toestand  
schaal 1/50

- - - GABARIT gebouw linkerbuur (nr. 135)
- - - GABARIT bestaand gebouw (137)
- - - GABARIT gebouw rechterbuur (nr. 139)

voorgevel:  
bestaande bakstenen  
+ recubaksteen op sommige plaatsen  
mogelijks spouwopvulling (te onderzoeken)  
binnenisolatie + afwerking
