DAK garage bestaande toestand

LISA.07.ba.02.pln - 2/07/2025 - schaal 1:50

VERBOUWEN VAN EEN WONING  
Oudewee 75 - 9031 - DRONGEN

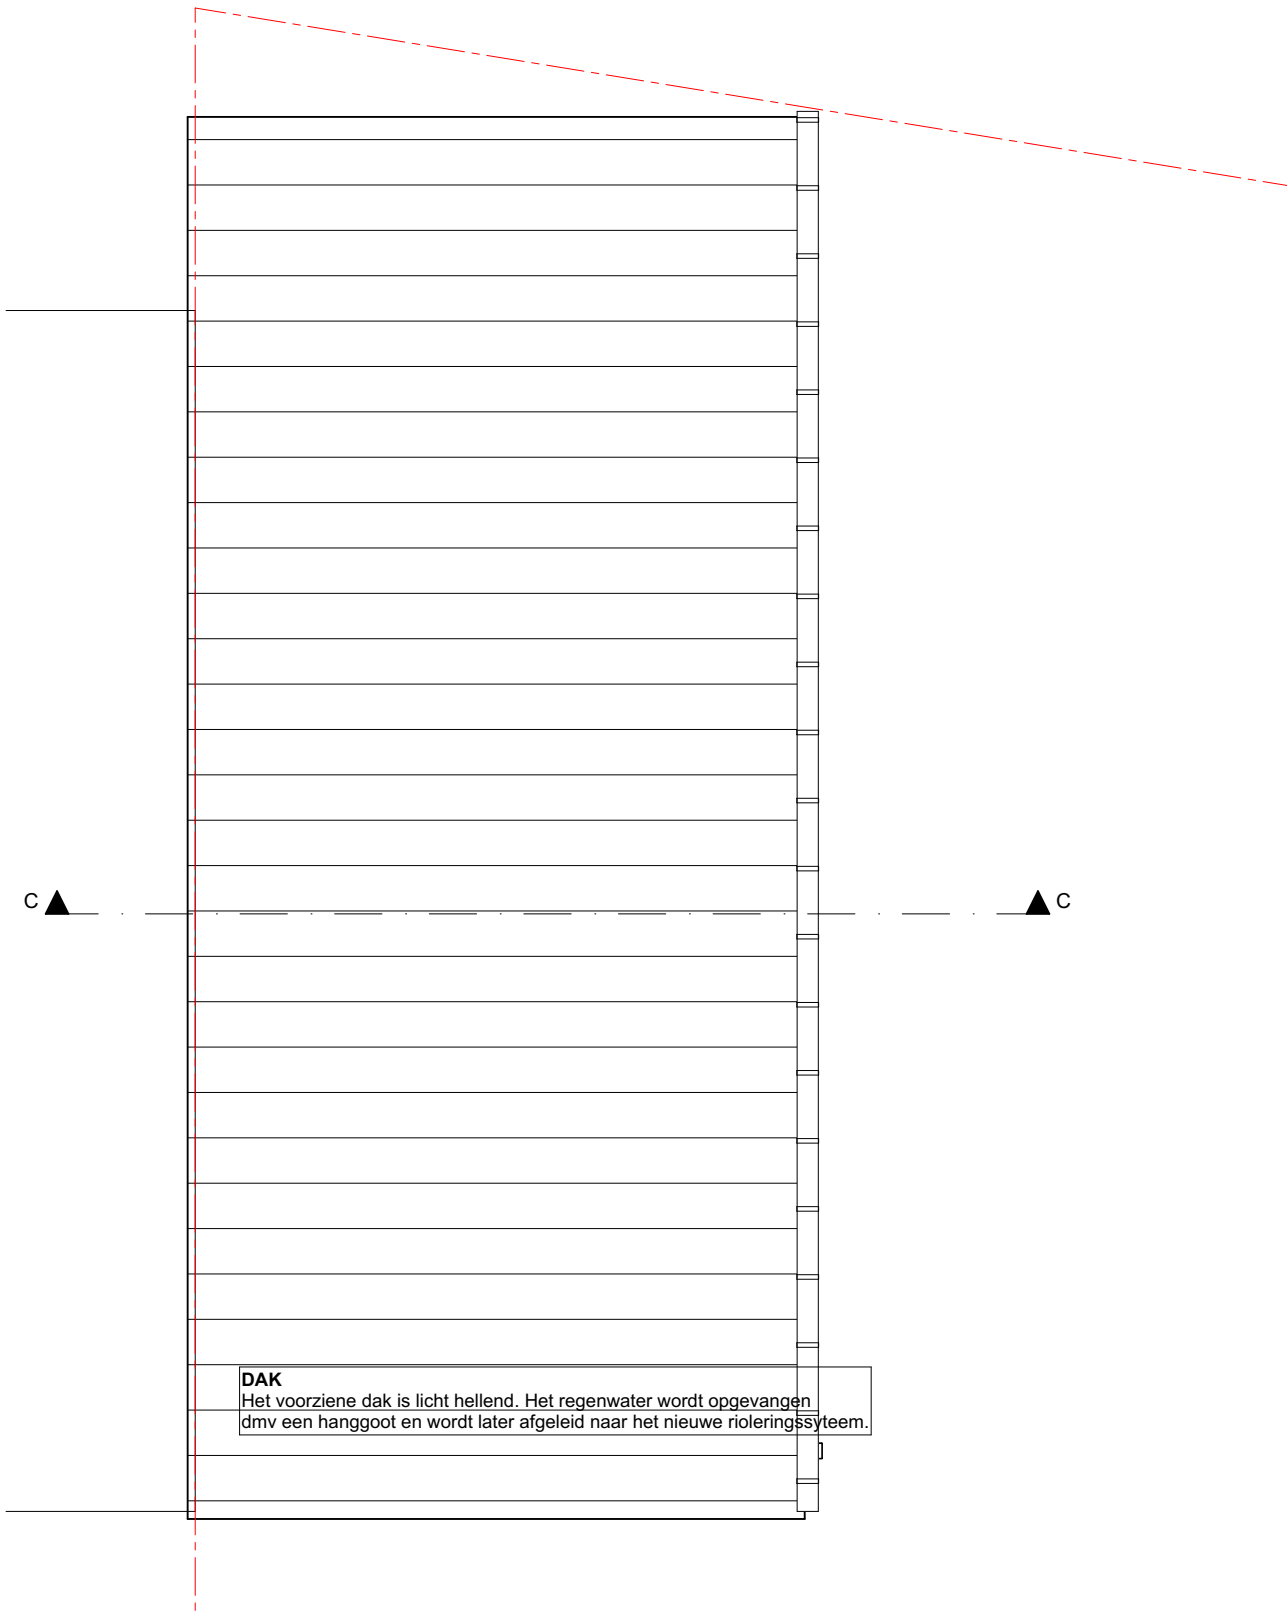
**DAK**  
Het voorziene dak is licht hellend. Het regenwater wordt opgevangen  
dmv een hanggoot en wordt later afgeleid naar het nieuwe rioleringssysteem.
