| <b>BOERENHOF</b><br><b>G8</b> | toestand | code |
| | <b>Bestaand &amp; afbraak</b> | <b>100</b> |
| | <b>OMGEVINGSAANVRAAG</b> | |

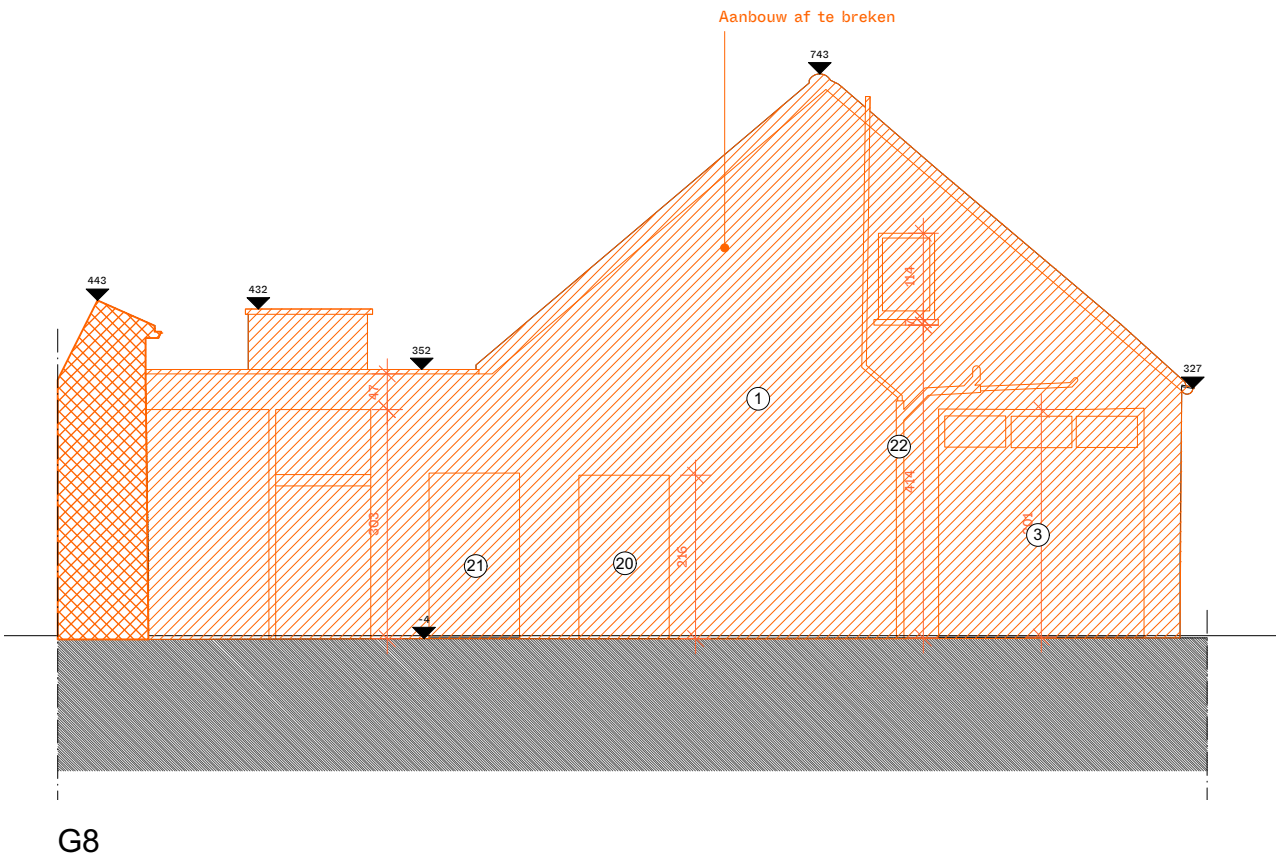
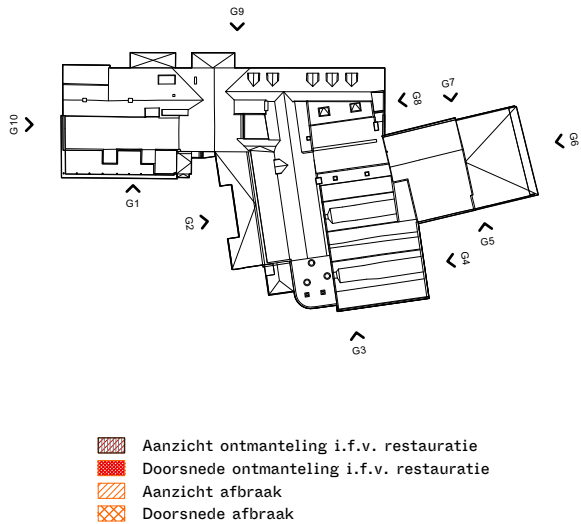
- ① Gevelmetselwerk - wit geschilderd

② Klei dakpannen - boomse pannen gesmoord en natuurrood

③ Bestaand buitenschrijnwerk hout - donkerbruin geschilderd

④ Bestaand buitenschrijnwerk - donkergroene kleur

⑤ Gevelmetselwerk - donkerbruin

⑥ Gevelmetselwerk - gepleisterd

⑦ Klei dakpannen - boomse pannen gesmoord en natuurrood

⑧ Metselwerk gepleisterd- wit geschilderd

⑨ Schrijnwerk aluminium - Wit

⑩ EPDM dakrand afwerking
- ⑪ Golfplaat vezelcement - grijs

⑫ Afdeksteen beton - grijs

⑬ Golfplaat pvc - Doorschijnend

⑭ Roofing - zwart

⑮ Volle betonsteen - grijs

⑯ Hout schrijnwerk - grijs geschilderd

⑰ Garagepoort metaal - bruin/grijs

⑱ Glasdallen

⑲ Dakgoot zink

⑳ Poort metaal - wit geschilderd
- ㉑ Poort metaal - grijs geschilderd

㉒ Afvoerleiding DWA - zwart

㉓ Dakgoot hout - donkergroen geschilderd

㉔ Schrijnwerk hout - beige geschilderd

㉕ Schrijnwerk - grijs/groene kleur
