VOORGEVEL (Z) nieuwe toestand

Afsneedorp 16  
9051 Afsnee  
1 / 100  
01.09.2025

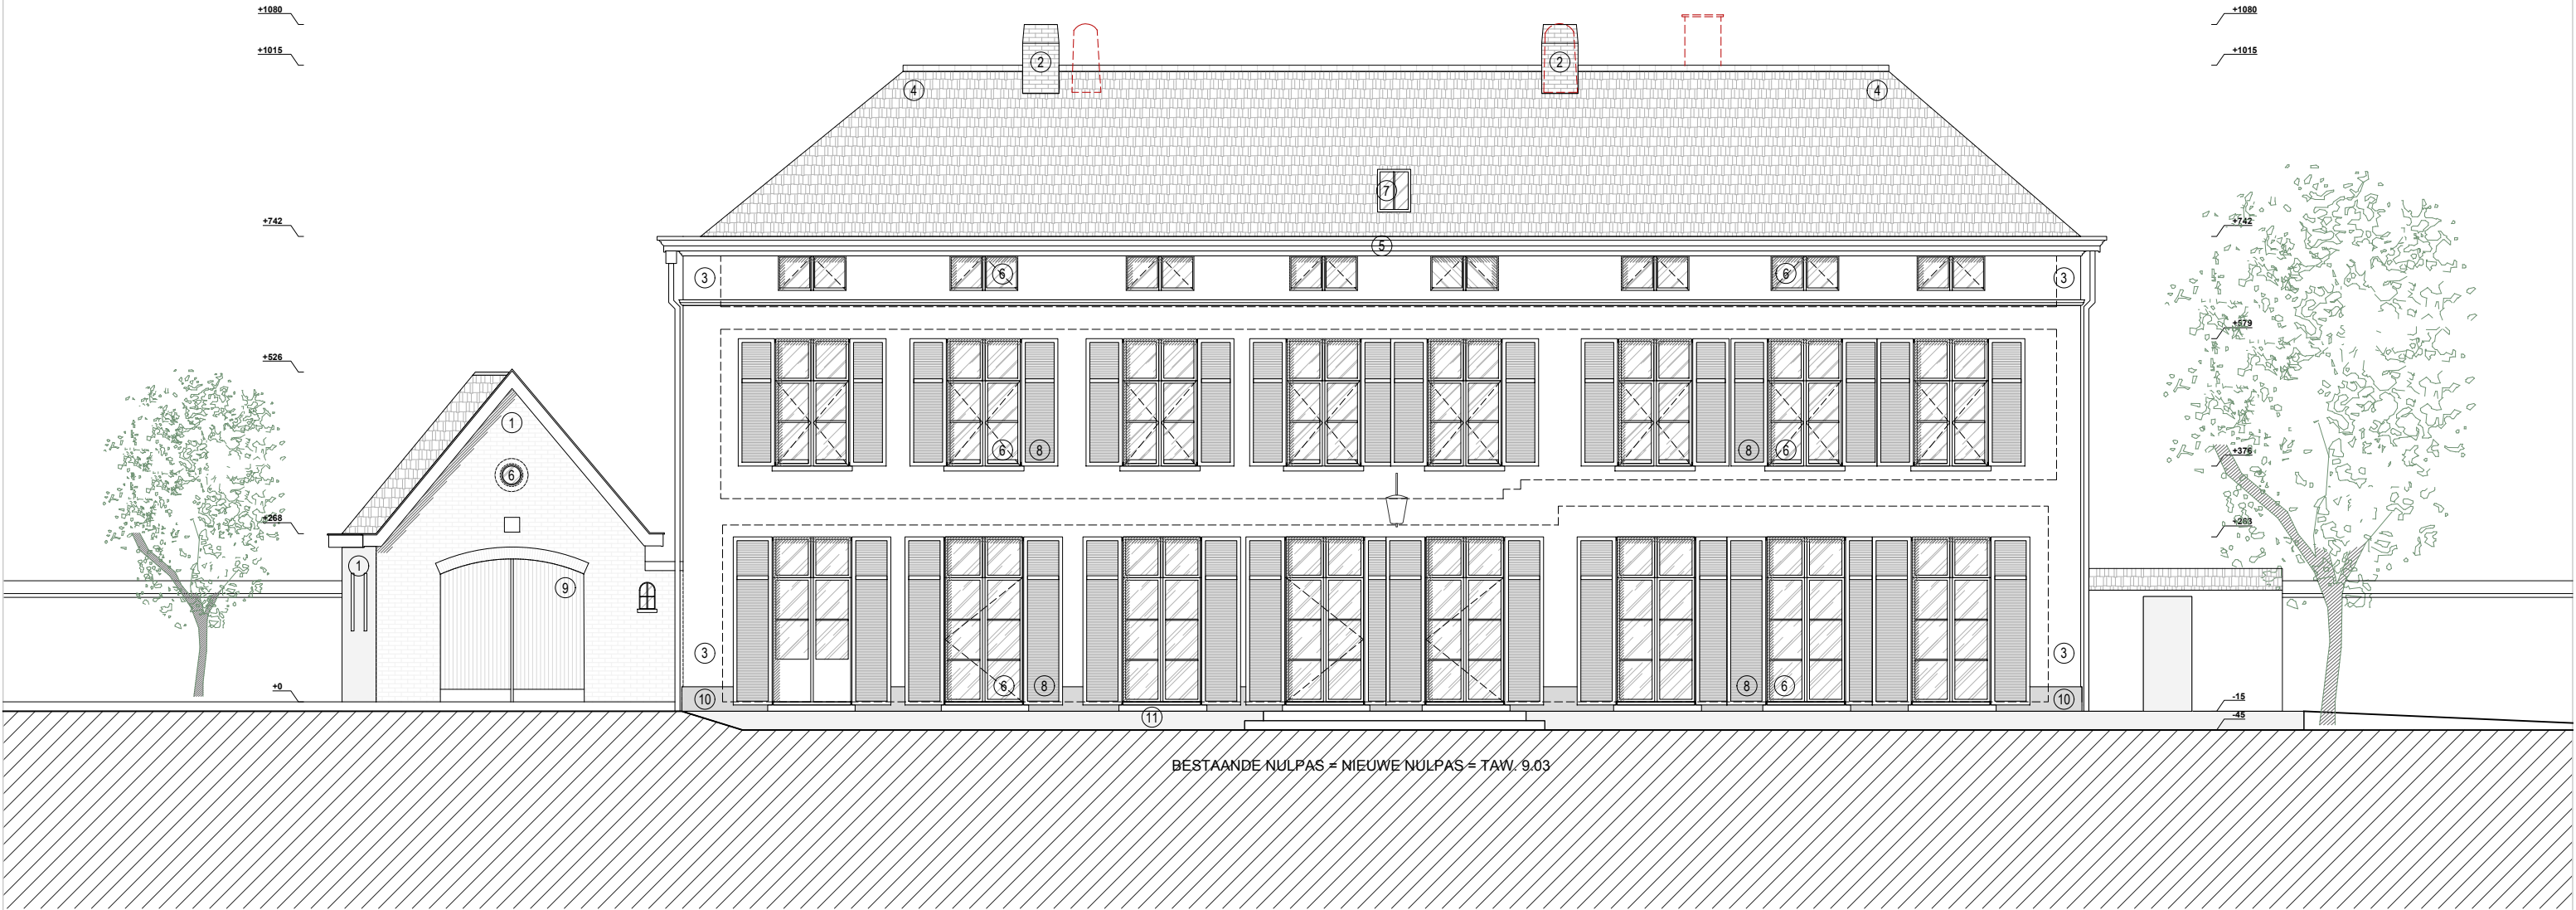
- 1. Gevelafwerking: gevelsteen beige gekaleid
- 2. Gevelafwerking: gevelsteen
- 3. Gevelafwerking: buitenpleisterwerk wit (in nieuwe toestand bestaande kleur of RAL 9010)
- 4. Dakafwerking: oude, blauw gesmoorde Boomse pannen (met gecementeerde nokken en noordbomen)
- 5. Houten sierlijst met bakgoot
- 6. Buitenschrijnwerk: hout, wit geschilderd met heldere beglazing
- 7. Buitenschrijnwerk: staal
- 8. Houten luiken (naar historisch model)
- 9. Houten poort
- 10. Plint in gefrijnde hardsteen
- 11. Terras in natuursteen
