## Uitbreiding rijwoning

Drongensesteenweg 164, 9000 Gent

## Doorsneden

BA\_TADG\_S\_\_N\_01

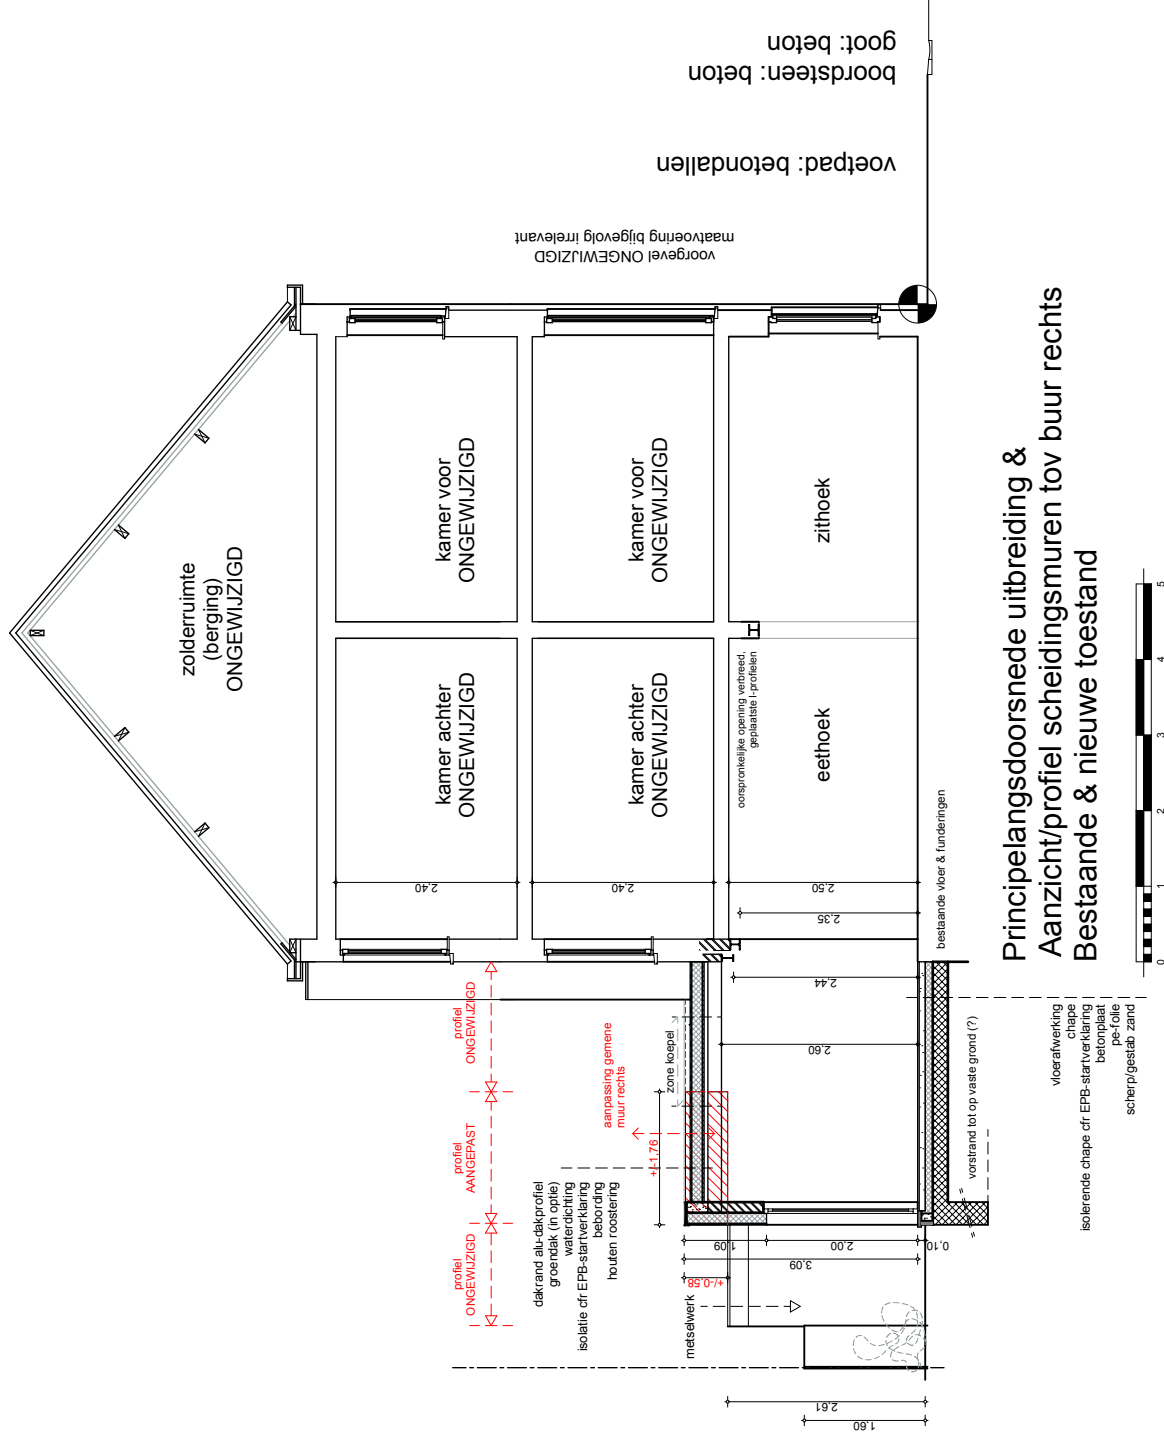
Doorsnede A-A

Principelangsdoornede uitbreiding &  
Aanzicht/profiel scheidingsmuren tov buur rechts  
Bestaande & nieuwe toestand
