Principelangsdoorsnede uitbreiding &  
Aanzicht/profiel scheidsmuren tov buur rechts  
Bestaande & nieuwe toestand

dossier  
2014/P/391

## Uitbreiding rijwoning

Drongensesteenweg 164, 9000 Gent

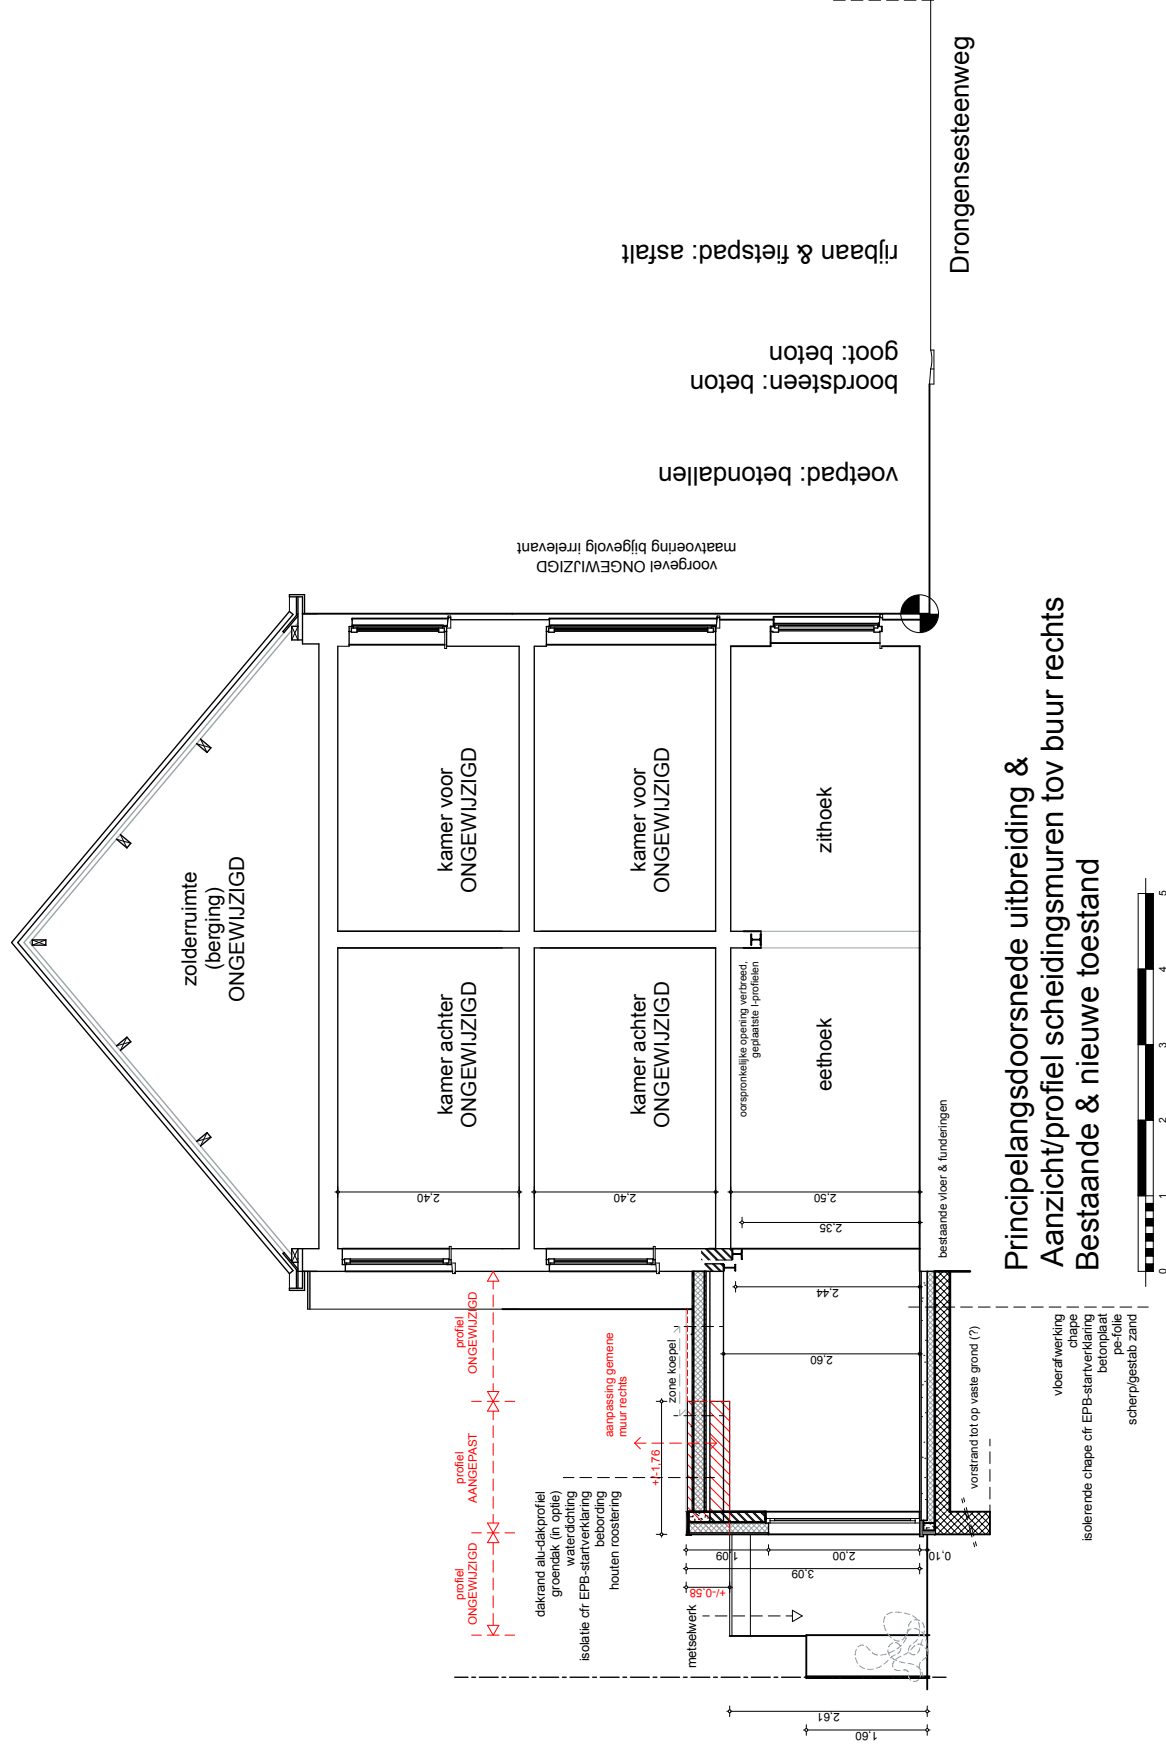
BA TADG T B 01

## Terreinprofiel

## Profiel tov buur rechts bestaand & nieuw
