GEVELMATERIALEN bestaande toestand

nieuwe dakkapel

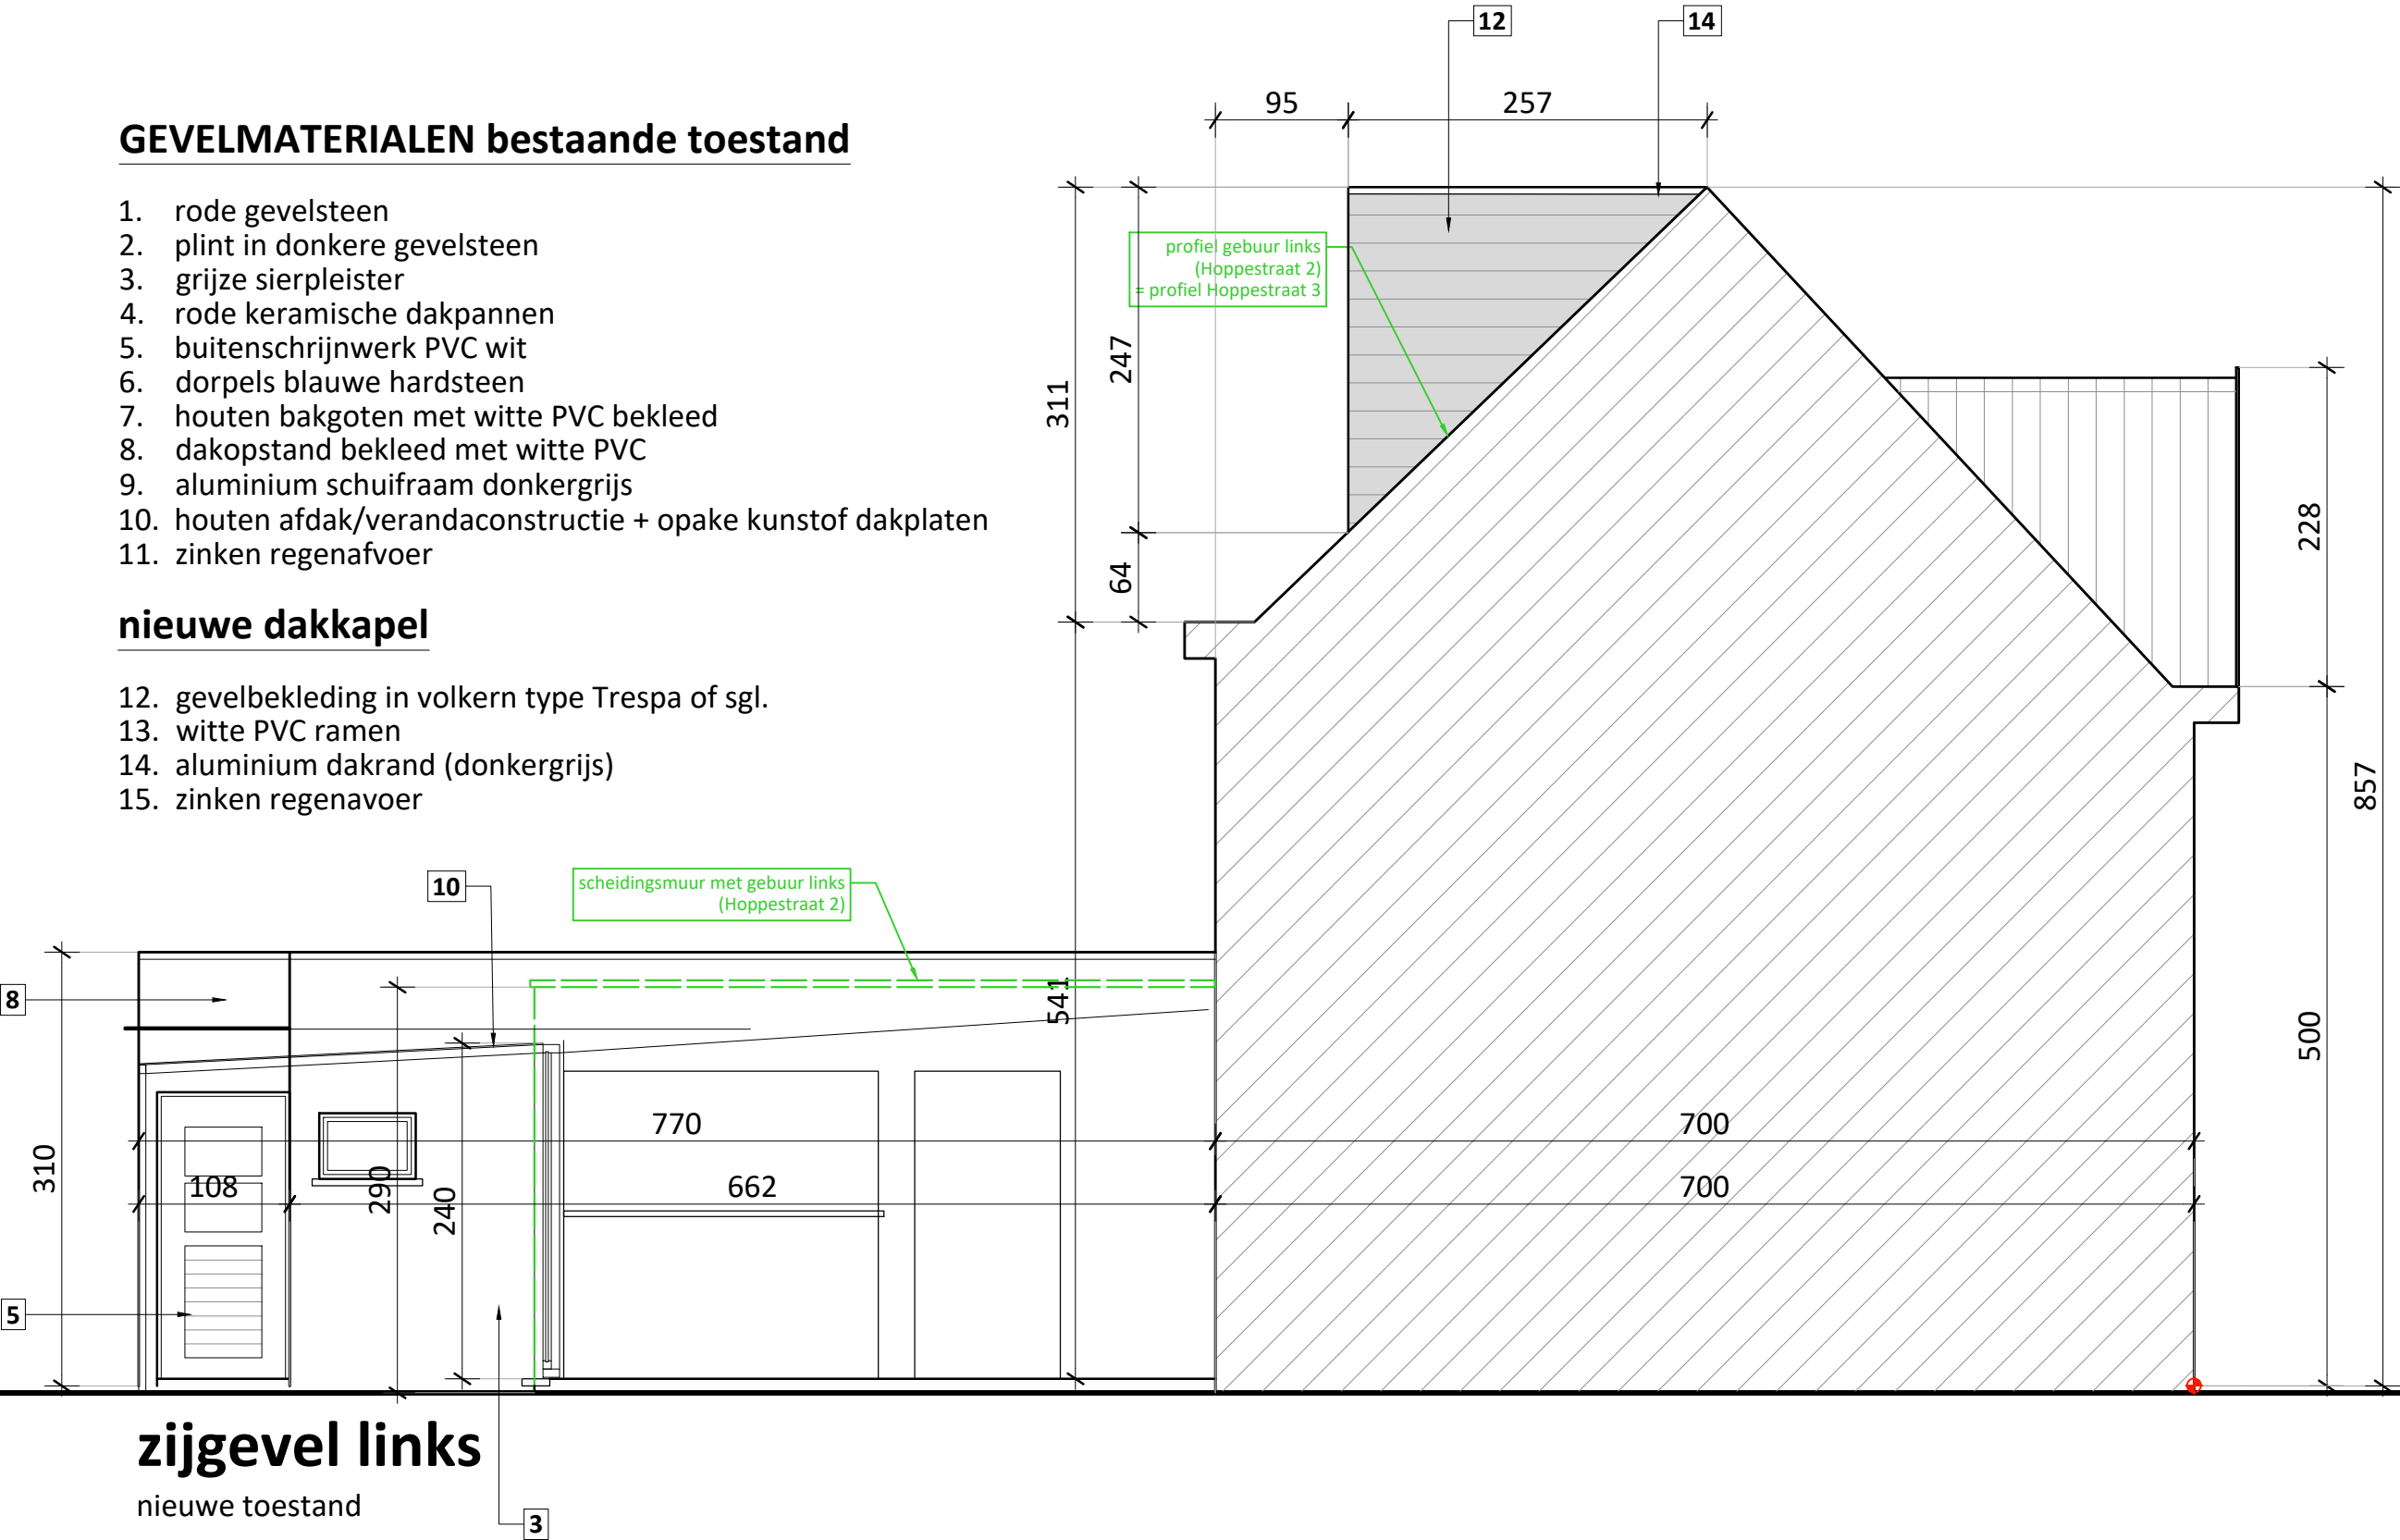
zijgevel links

- 1. rode gevelsteen
- 2. plint in donkere gevelsteen
- 3. grijze sierpleister
- 4. rode keramische dakpannen
- 5. buitenschrijnwerk PVC wit
- 6. dorpels blauwe hardsteen
- 7. houten bakgoten met witte PVC bekleed
- 8. dakopstand bekleed met witte PVC
- 9. aluminium schuifraam donkergrijs
- 10. houten afdak/verandaconstructie + opake kunstof dakplaten
- 11. zinken regenafvoer

- 12. gevelbekleding in volkern type Trespa of sgl.
- 13. witte PVC ramen
- 14. aluminium dakrand (donkergrijs)
- 15. zinken regenavoer

nieuwe toestand
