**SNEDE DD** bestaande toestand 2.5m 0 1/50

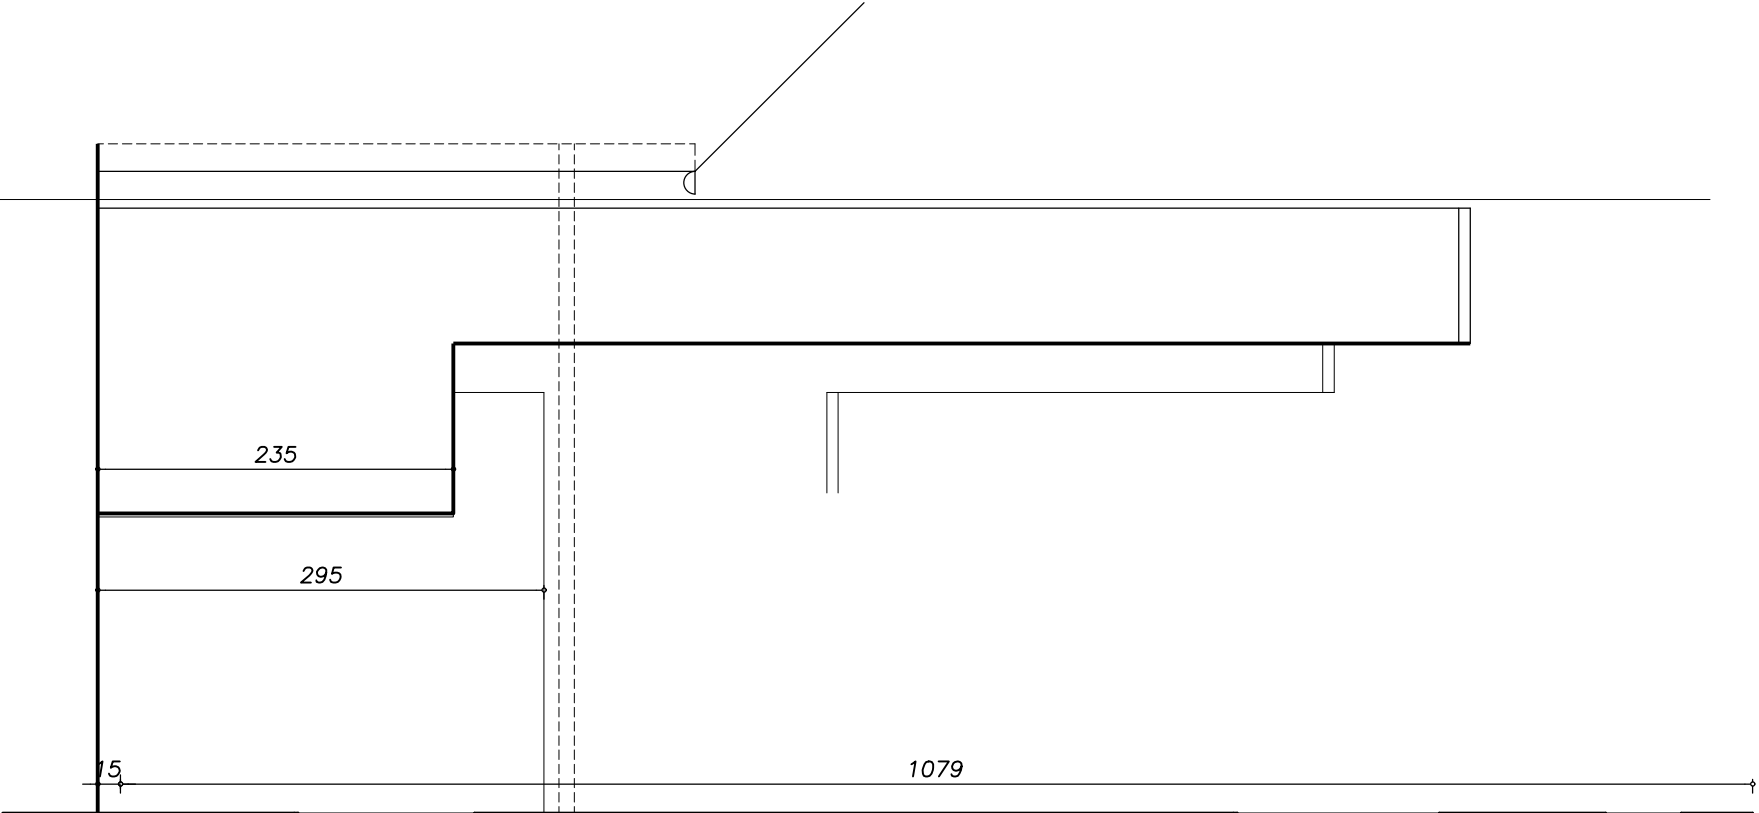
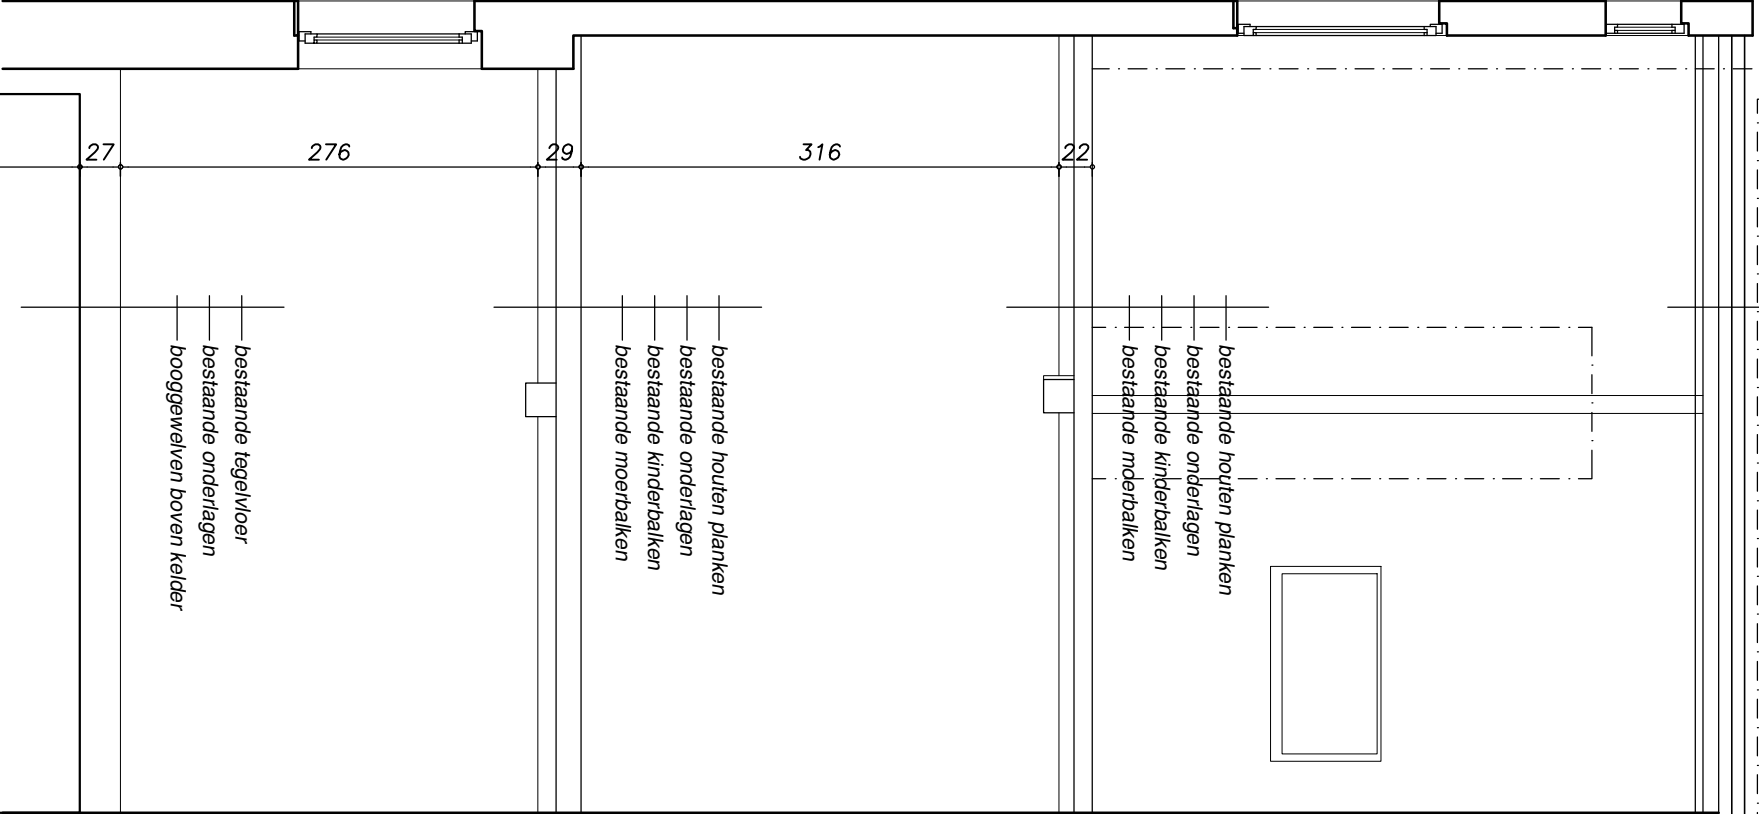
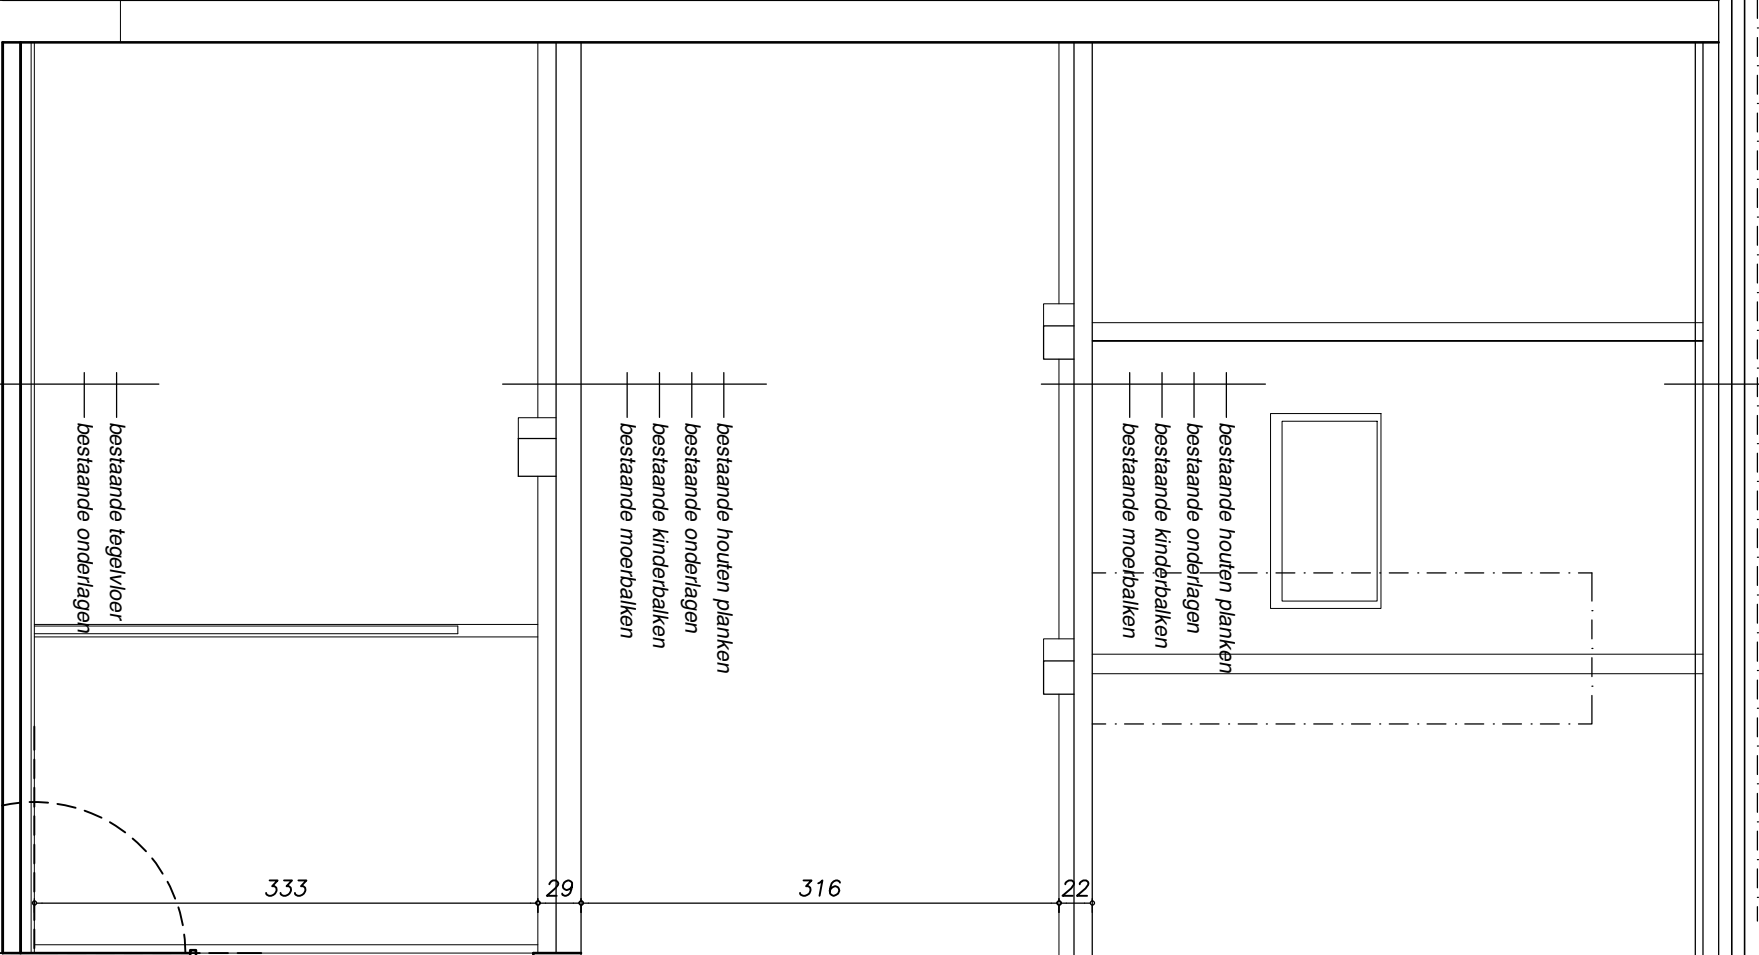
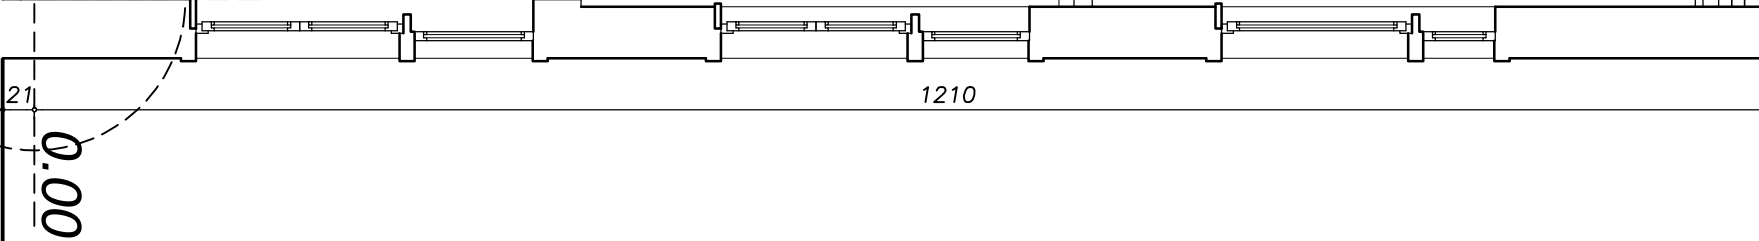
— bestaande dakpannen  
— bestaand onderdak  
— bestaande kepers  
— bestaande platondatwerking  
— bestaande gordingen

— bestaande houten planken  
— bestaande onderlagen  
— bestaande kinderbalken  
— bestaande moerbalken

— bestaande tegelvloer  
— bestaande onderlagen  
— booggewelven boven kelder

— bestaande tegelvloer  
— bestaande onderlagen
