**CONSTRUCTIETEKENING INFILTRATIE EN REGENWATERPUT: principeschets  
nieuwe toestand**

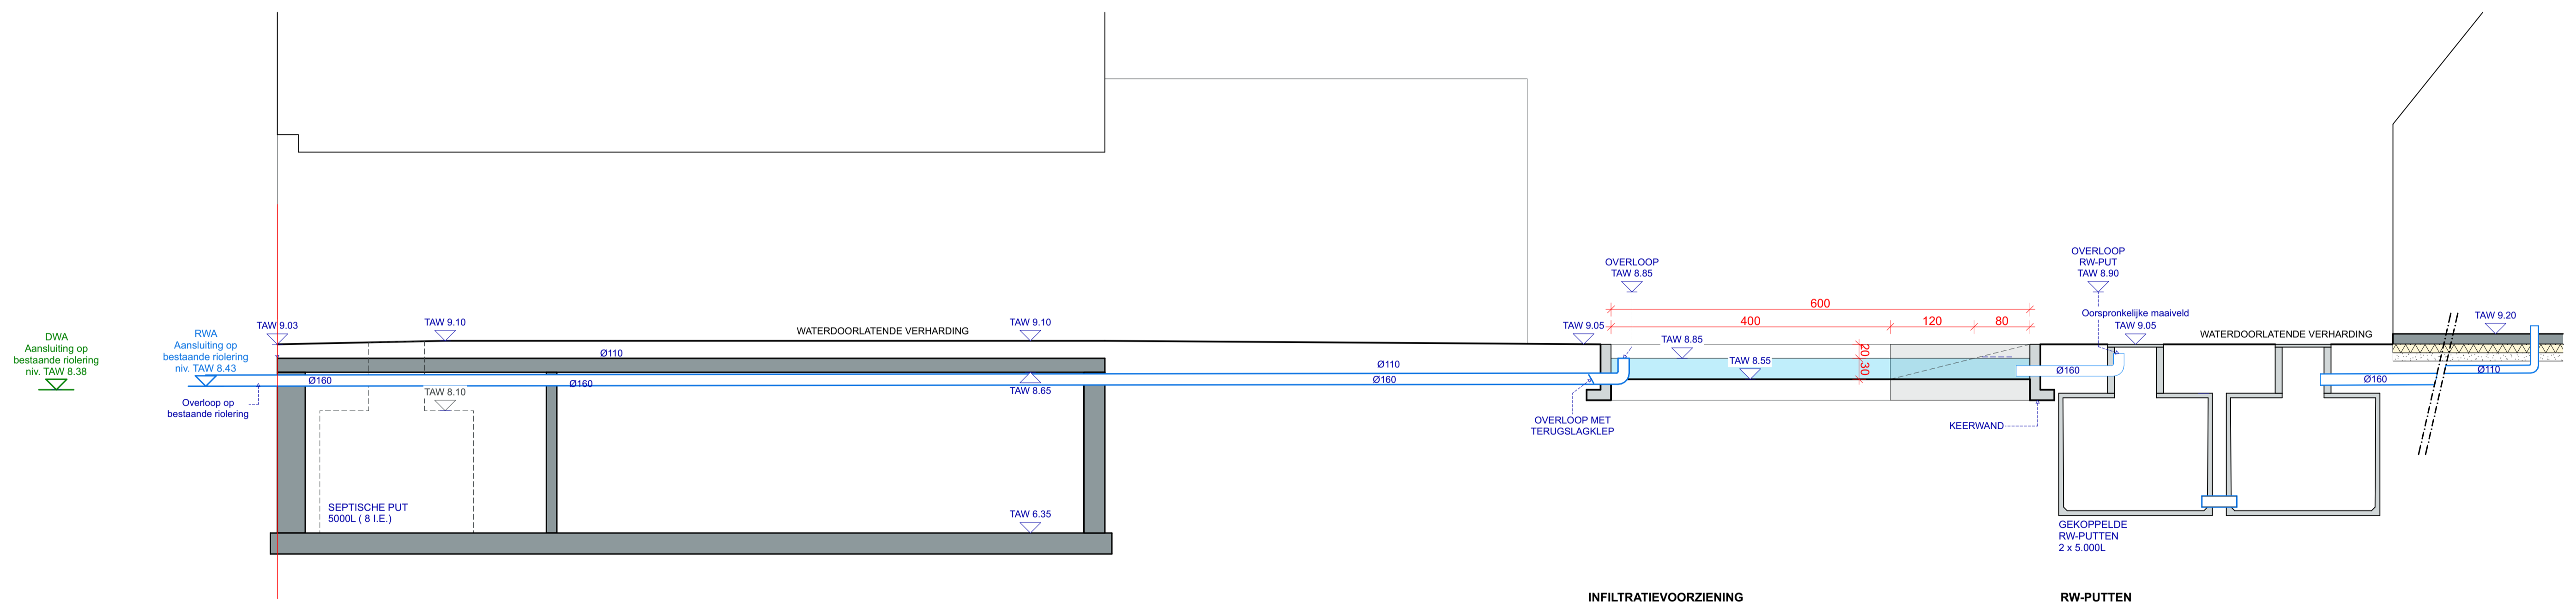
**INFILTRATIEVOORZIENING**

- TE INFILTREREN:**  
 - Oppervlakte = 19,21m<sup>2</sup>  
 - Volume = 7,92m<sup>3</sup>
- VOORZIEN INFILTRATIE:**  
 - Oppervlakte = 28,00m<sup>2</sup>  
 - Volume = 7,95m<sup>3</sup>

**RW-PUTTEN**

- HERGEBRUIK REGENWATER:**
- Appartement: 2 toiletten, wasmachine, dubbeldienstkraan voor poestwater, dubbeldienstkraan terras
  - Kantoor: 2 toiletten, dubbeldienstkraan voor poestwater, dubbeldienstkraan terras
  - Polyvalent atelier: 2 toiletten, dubbeldienstkraan voor poestwater

**CONSTRUCTIESNEDE  
nieuwe toestand**
