PROJECT
Stormvogelstraat 6
OPDRACHTOMSCHRJVING
Verbouwing van de bestaande garage

LIGGING
Stormvogelstraat 6
9000 Gent

FASE BA	DOSSIER SVS
DATUM 06/02/2026	PLANNR

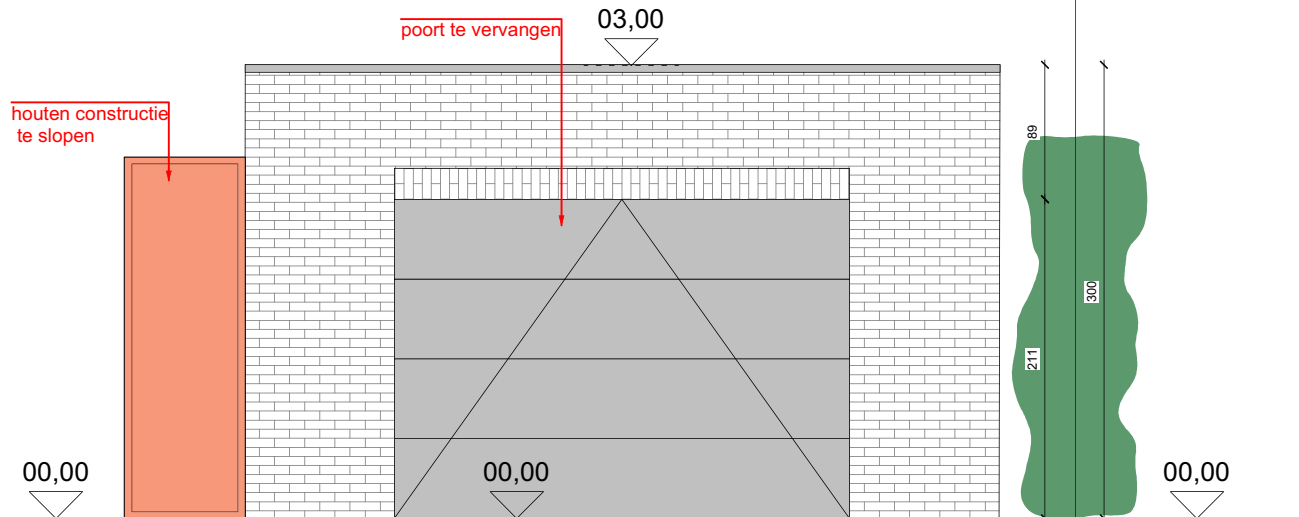
Gevel zuidoost

- MATERIALEN**
- Bestaande toestand**
- De draagstructuur van het gebouw bestaat uit massieve muren uit metselwerk en houten halfond dak.
 - De gevel bestaat uit gewapendbeton in grijs kleur.
 - De garagepoort is een grijze sectiealpoort.
 - De houten constructie aan de buitenzijde van de garage bestaat volledig uit hout en wordt integraal verwijderd.
- Nieuwe toestand**
- De draagstructuur van het gebouw bestaat uit massieve muren uit metselwerk en houten halfond dak.
 - De nieuwe verdeling binnenin de garage is een houten constructie.
 - De gevel bestaat uit gewapendbeton voorzien van een grijze katal in overeenstemming met de bestaande serie.
 - Het schrijnwerk bestaat uit ramen en deuren uit hout in een groengrijs kleur. Dit nieuwe garagepoort wordt in hetzelfde kleur voorzien.
 - Het dak betreft een metaal dak in dezelfde kleur als het schrijnwerk.

Bestaande toestand
