PROJECT  
Stormvogelstraat 6  
OPDRACHTOMSCHRIFING  
Verbouwing van de bestaande garage

LIGGING  
Stormvogelstraat 6  
9000 Gent

FASE BA	DOSSIER SVS
DATUM 06/02/2026	PLANNR

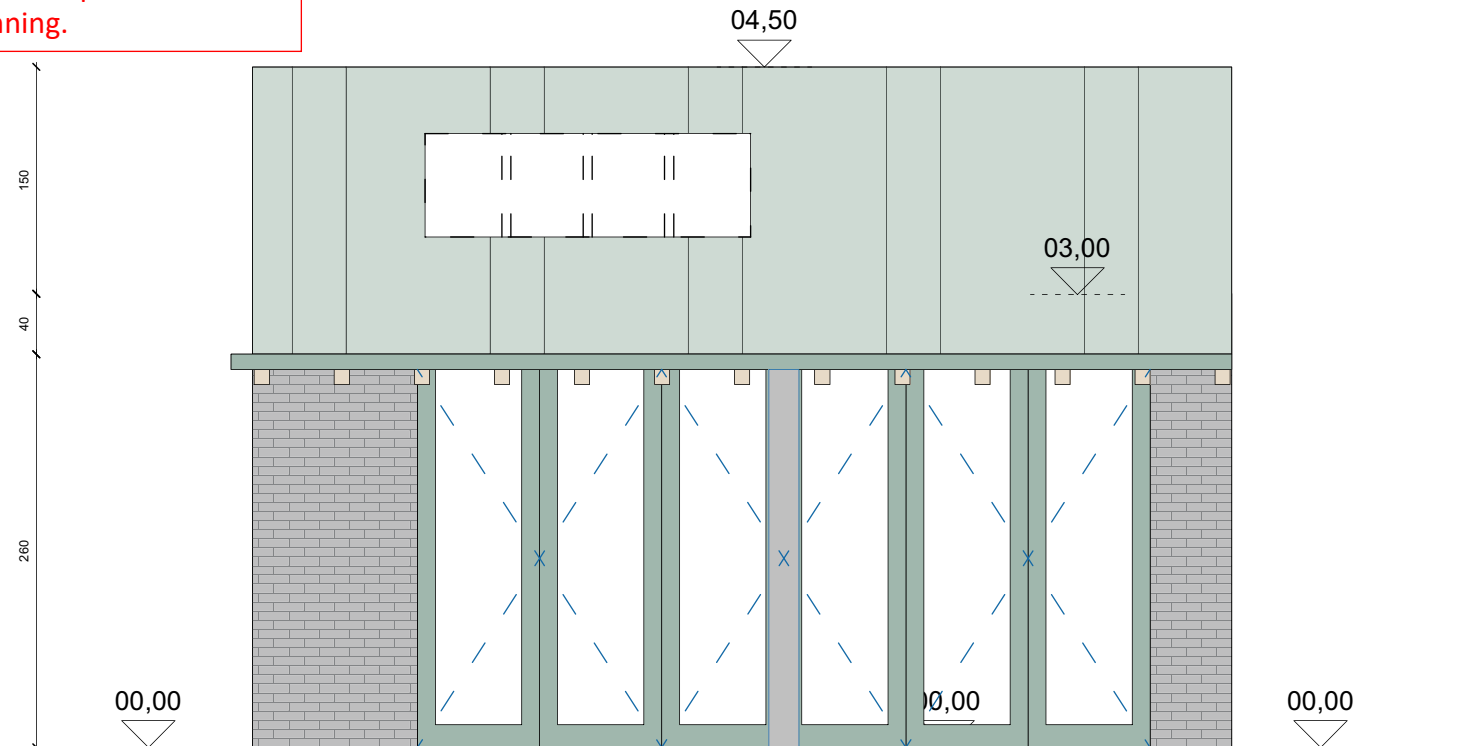
Gevel zuidwest  
Nieuwe toestand  
1:50

- MATERIALEN**
- Bestaande toestand**
- De draagstructuur van het gebouw bestaat uit massieve muren uit metselwerk en houten halford dak.
  - De gevels bestaan uit gewapendbeton in grijskleur.
  - De garagedoort is een grijze sectiebalstoort.
  - De houten constructie aan de buitenzijde van de garage bestaat volledig uit hout en wordt integraal verveegd.
- Nieuwe toestand**
- De draagstructuur van het gebouw bestaat uit massieve muren uit metselwerk en houten halford dak.
  - De nieuwe verdelingsvloer in de garage is een houten constructie.
  - De gevels bestaan uit gewapendbeton voorzien van een grijze kateel in overeenstemming met de bestaande serie.
  - Het schrijfwerk bestaat uit ramen en deuren uit hout in een groenrijpe kleur. De nieuwe garagedoort wordt in hetzelfde kleur voorzien.
  - Het dak betreft een metaal dak in dezelfde kleur als het schrijfwerk.
