Materialen bestaande situatie

OMV_2023144667

De aanvraag:

omvormen van een eengezinswoning naar een
meergezinswoning met 3 entiteiten.

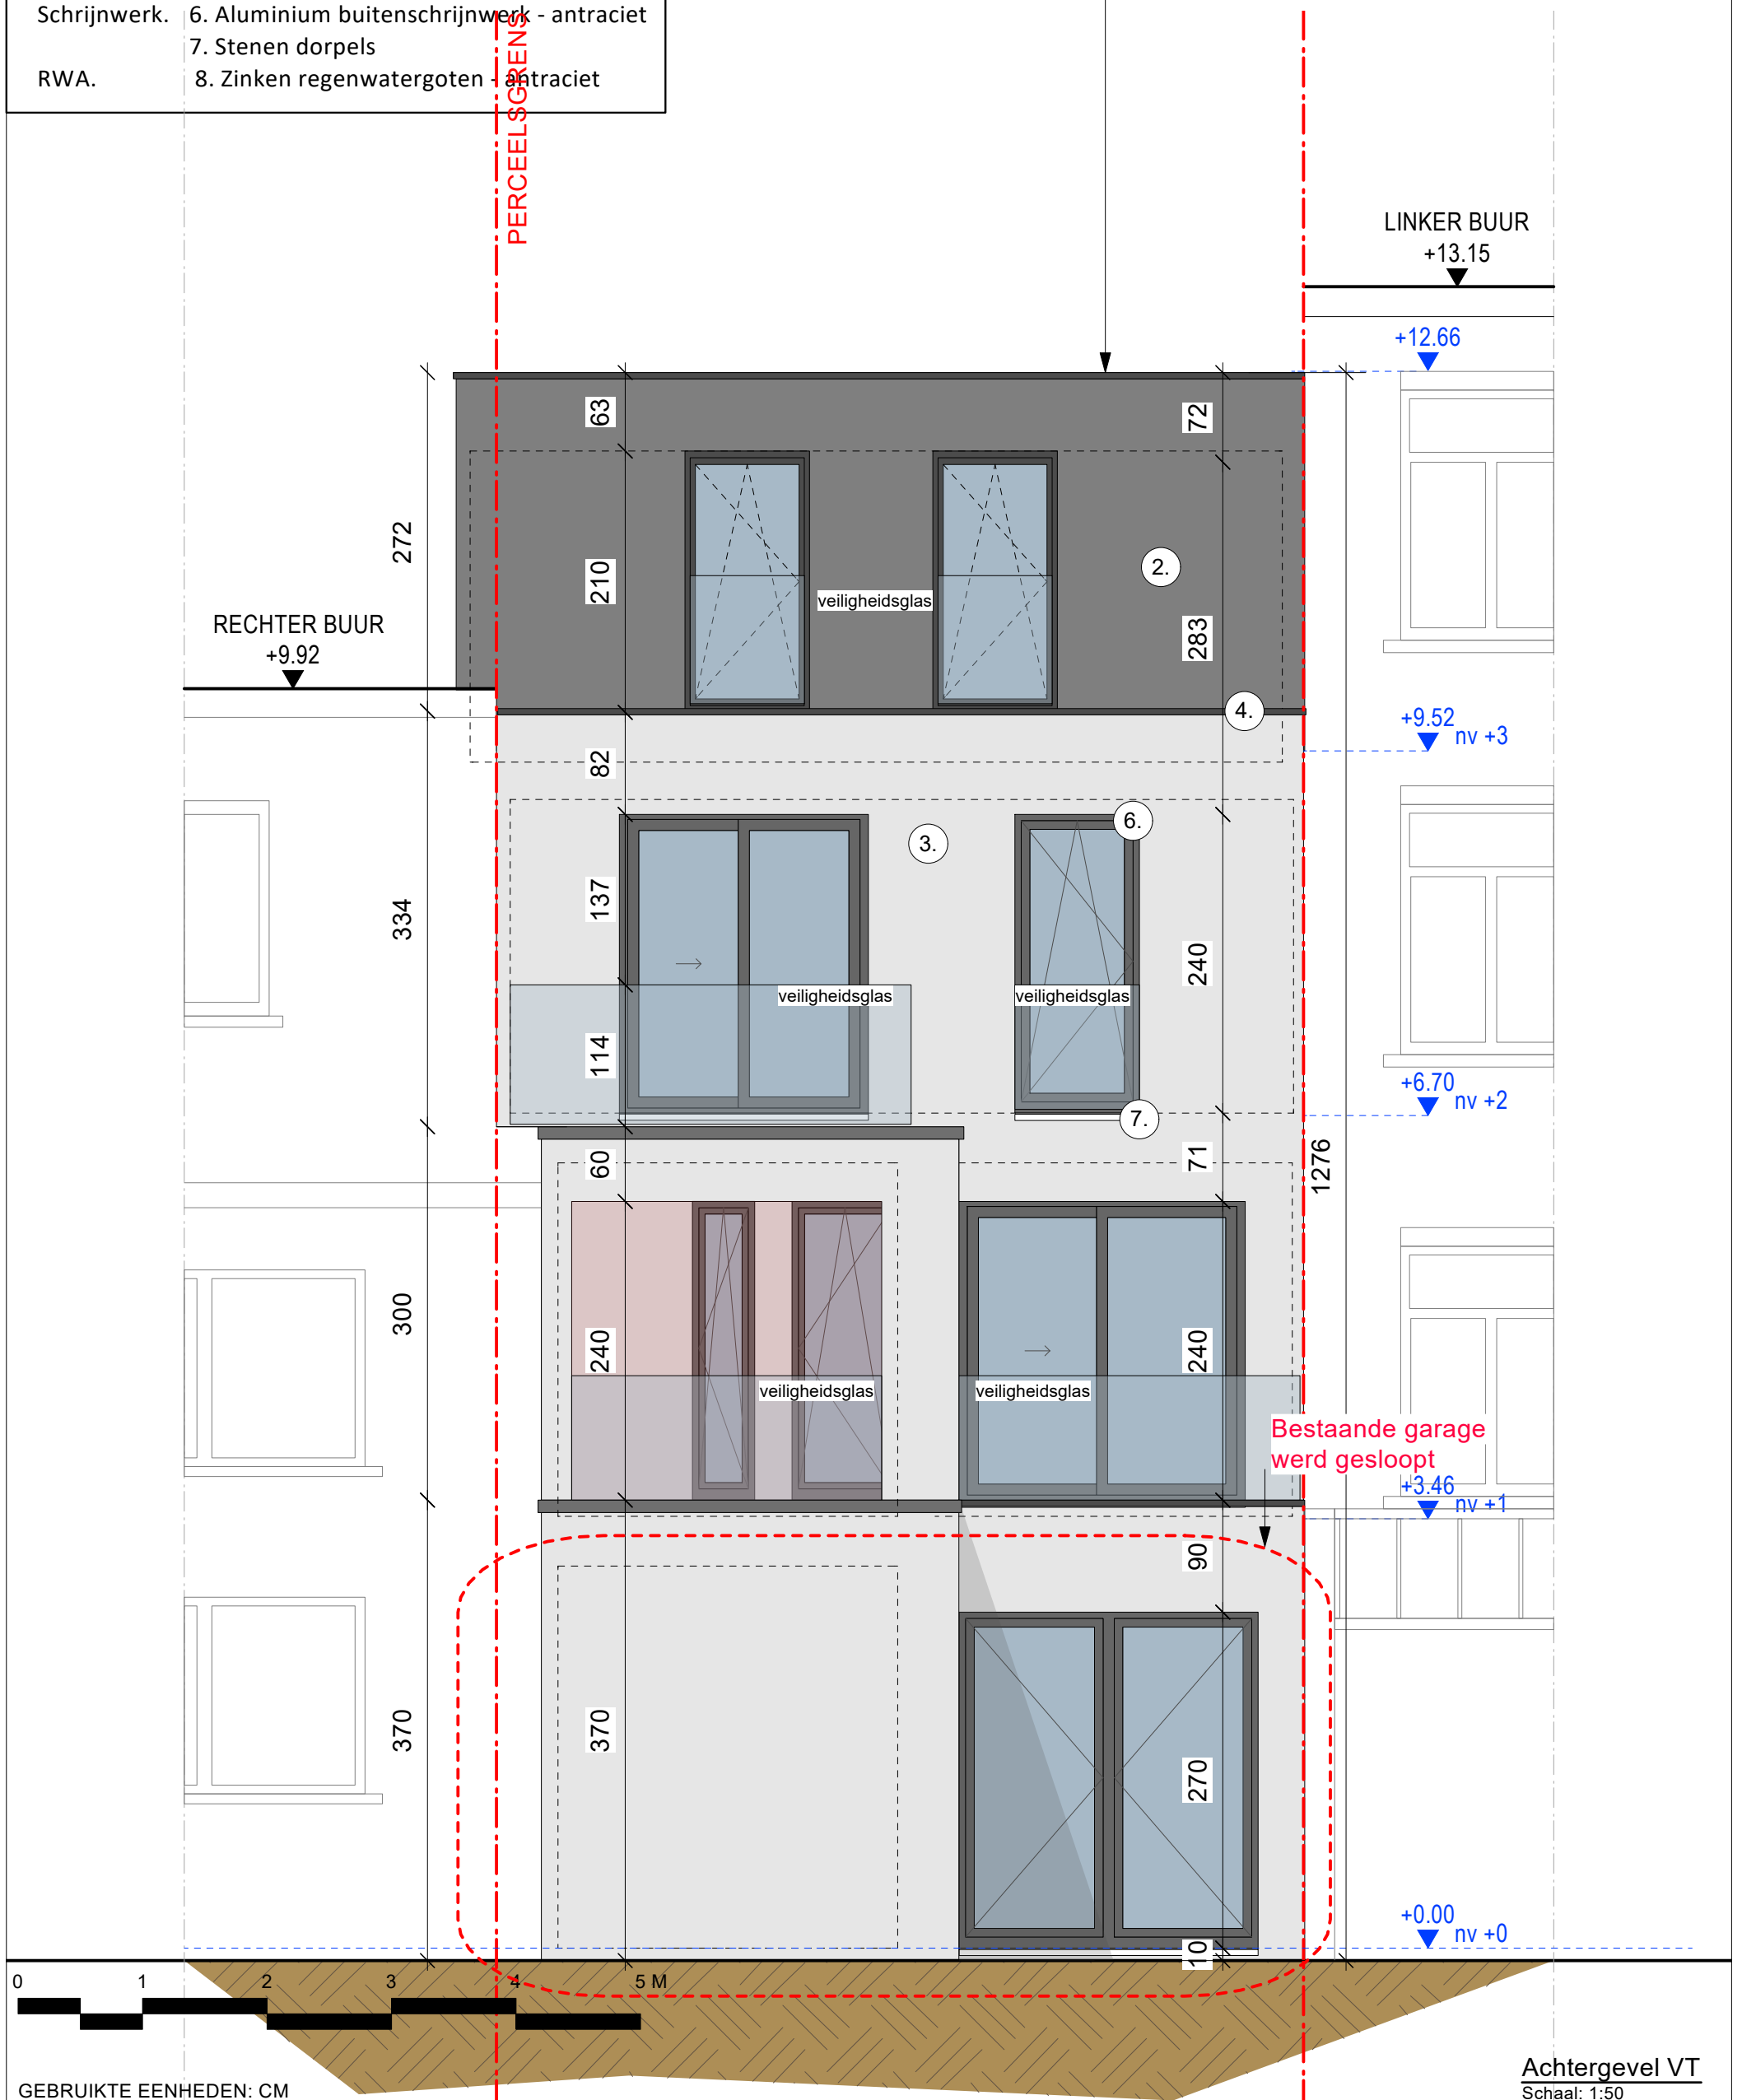
Achtergevel VT
Schaal: 1:50

Gevel.	1. Rode gevelsteen - voorgevel
	2. Gevelpanelen - donkergrijs
	3. Gevelpleister - lichtgrijs - achtergevel
Dak.	4. Dakranden in antraciet aluminium
	5. EPDM voor de platte daken
Schrijnwerk.	6. Aluminium buitenschrijnwerk - antraciet
	7. Stenen dorpels
RWA.	8. Zinken regenwatergoten - antraciet
