ACHTERGEVEL
bestaande toestand - schaal 1:50

Project: Verbouwen handelshuis met woonst en multifunctionele ruimte tot 4 woonegelegenheden	Bouwheer: Dhr. Alleweireldt Stef	Achtergevel	1:50	BA_Woning_G_B_2_
	Ligging: Sint-Simonstraat 12, 9050 Gentbrugge	Bestaande toestand	31-03-2026	
Architect Mieke Vrindts - Gentbruggekouter 5 - 9050 Gentbrugge - tel: 09/232 44 31

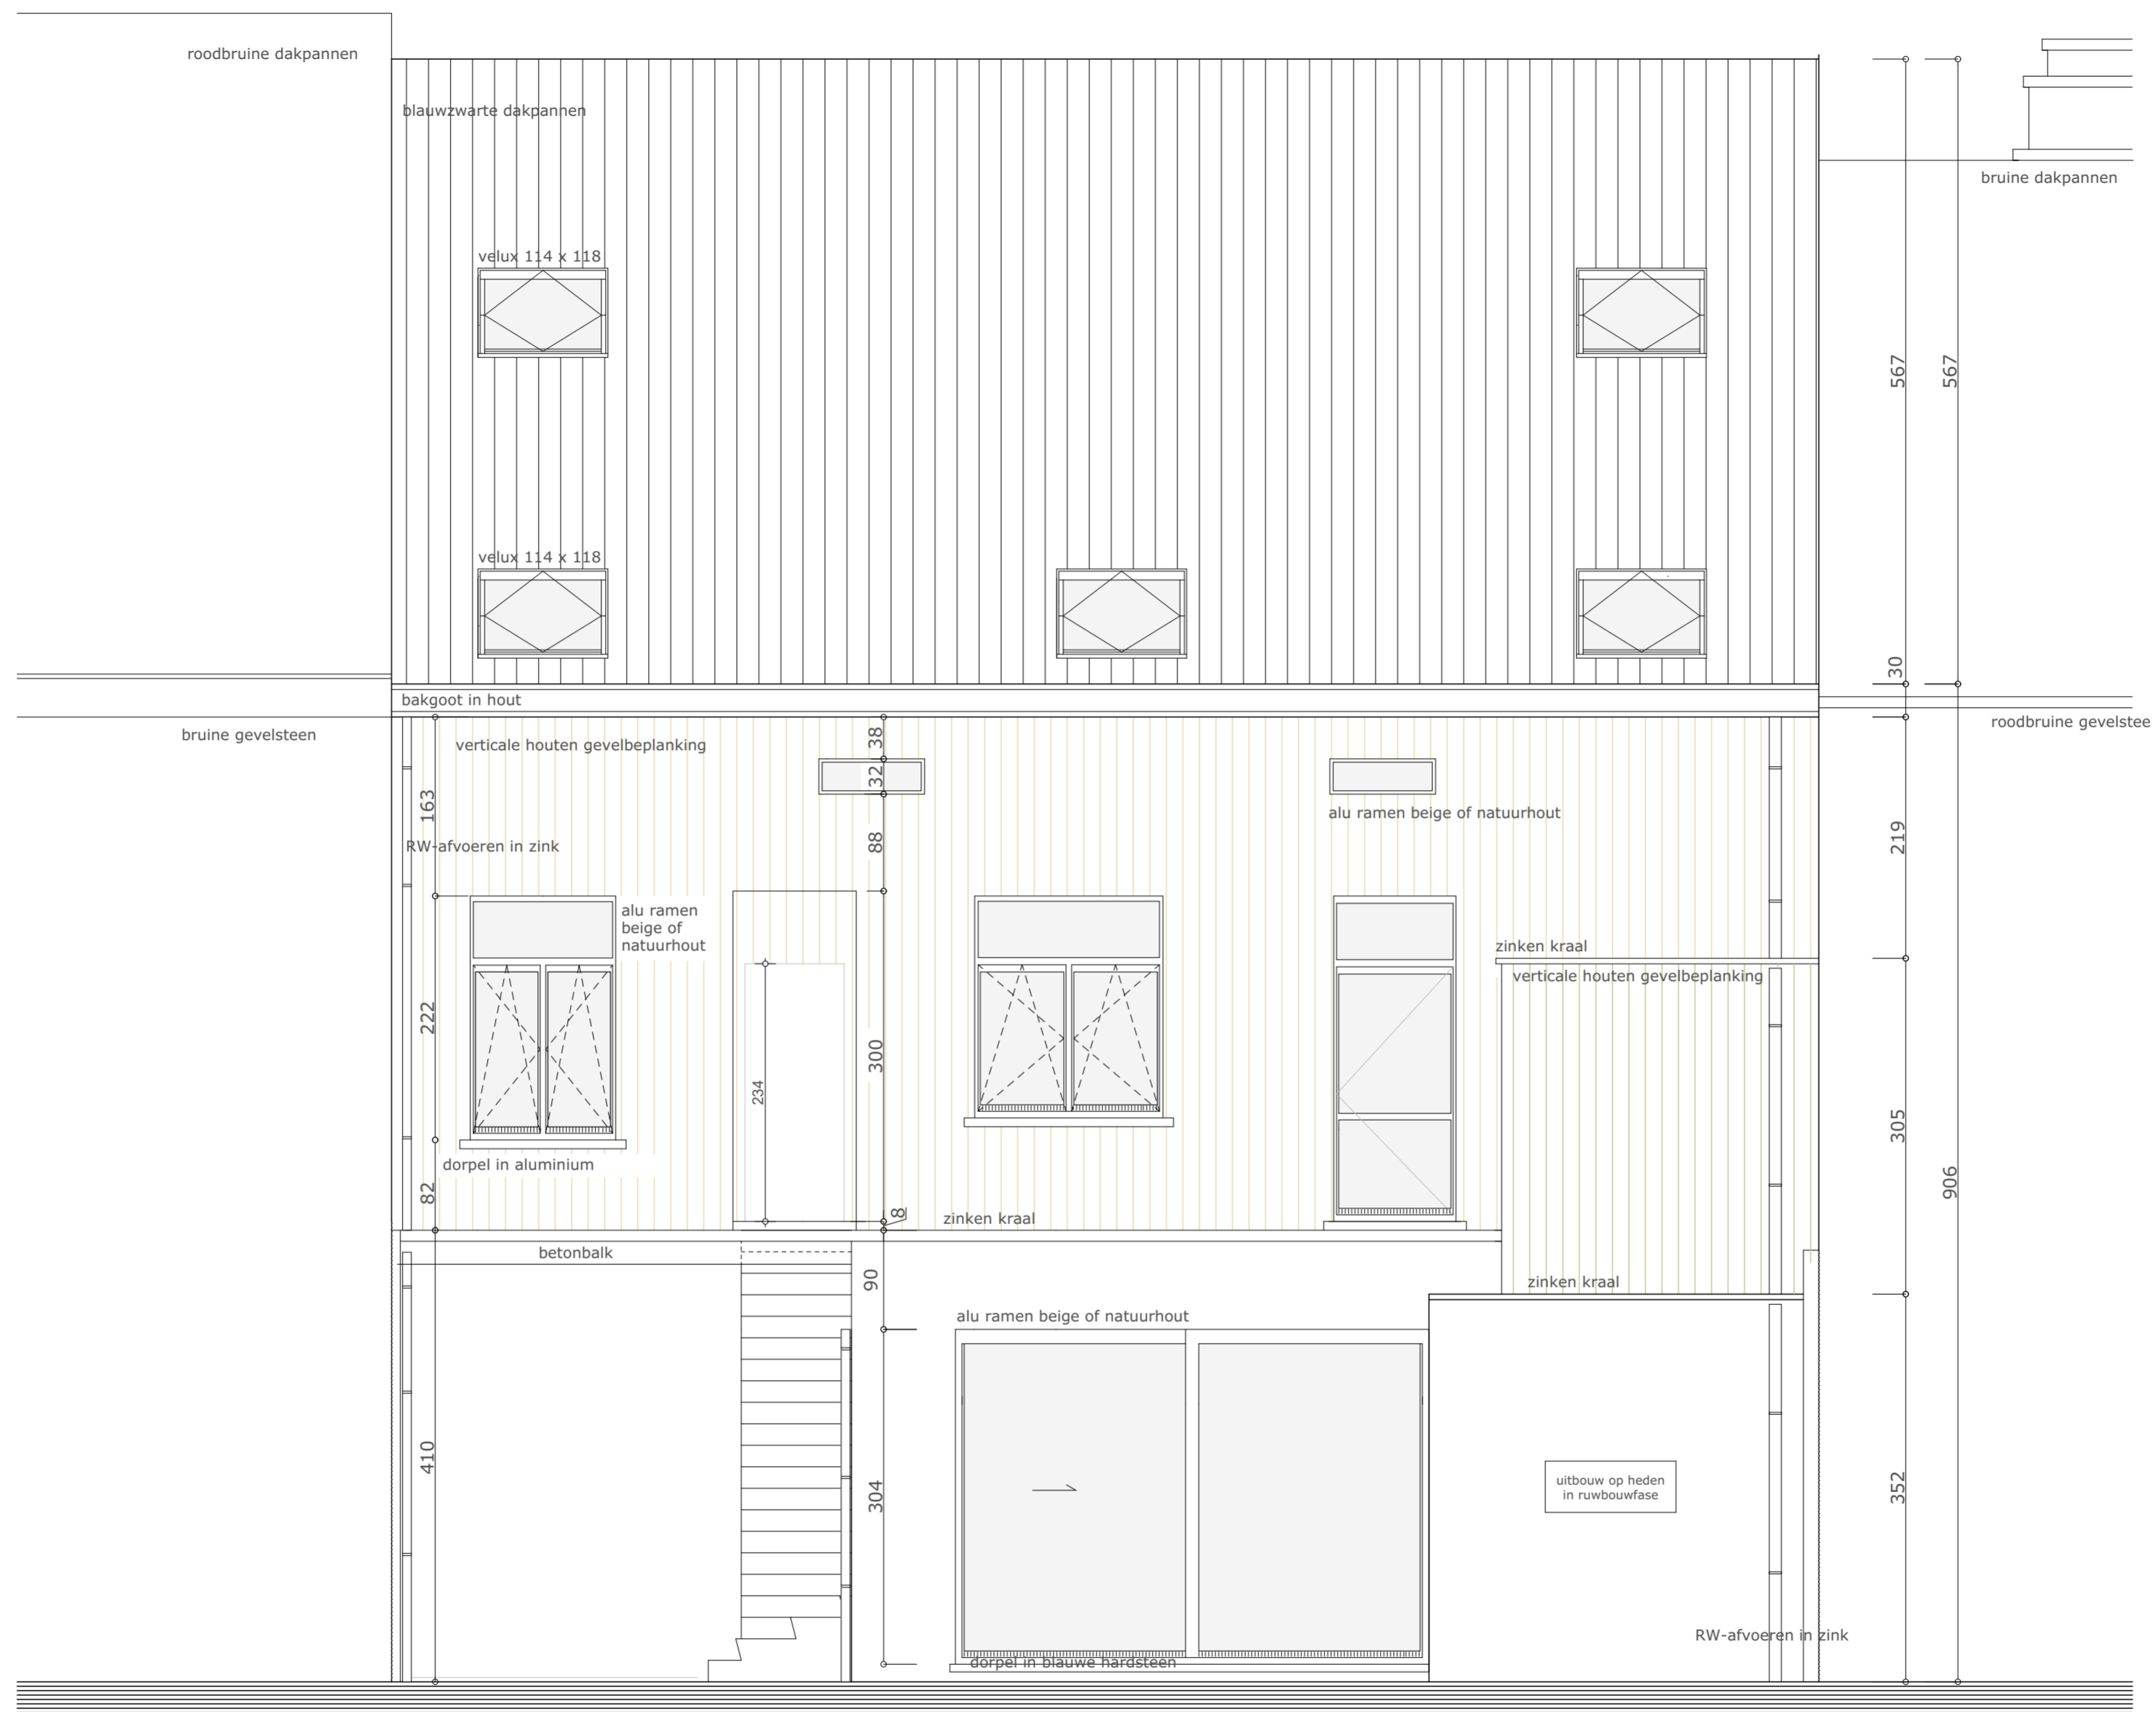
Gevelmaterialen - bestaande toestand:

- Dakpannen - blauwzwart
- Baksteen - rood (voorgevel)
- Dorpels en gevelplint in blauwe hardsteen (voorgevel)
- Vertical houten gevelbekleding (achtergevel)
- Uitbouw bevat nog geen gevelafwerking
- Bakgoot in hout
- RW-afvoeren in zink
- Schrijnwerk aluminium - beige
