Uitbreiding rijwoning

Drongensesteenweg 164, 9000 Gent

Gevels nieuw

Achtergevel

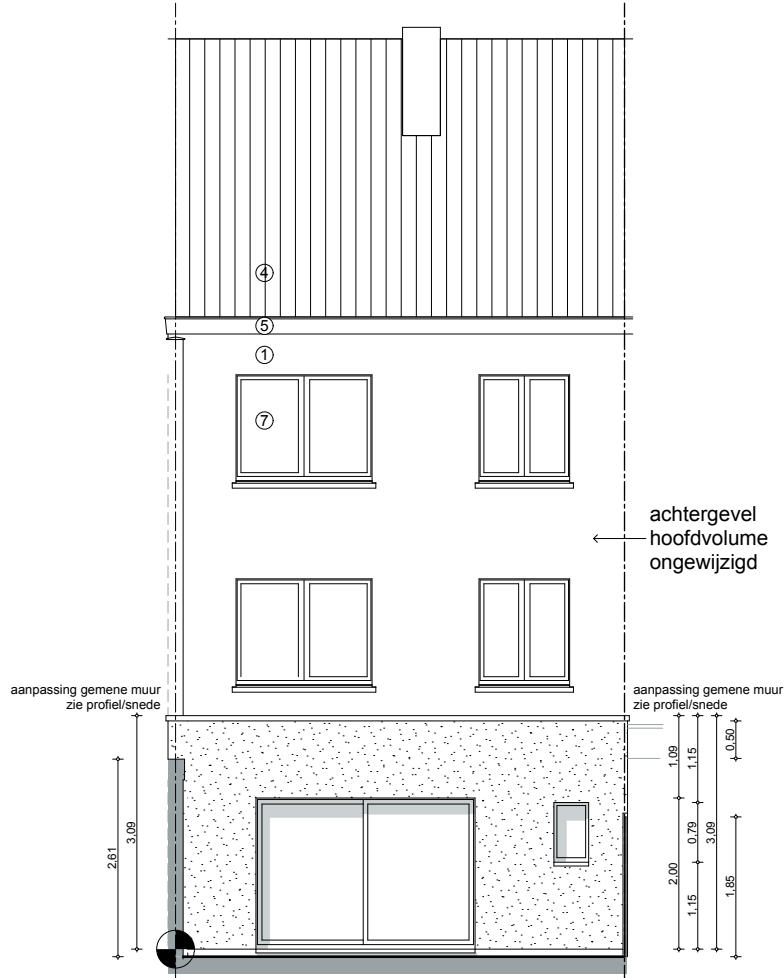
BA_TADG_G_N_03

Achtergevel basisschema
bestaande & nieuwe toestand

Nieuw, anders dan bestaande

- ⑩ bepleistering 'gebroken wit'
- ⑫ buitenschrijnwerk pvc wit
- ⑯ alu-dakrandprofiel (platte daken) antraciet
- ⑰ afvoeren antrazink rond
