Uitbreiding rijwoning

Drongensesteenweg 164, 9000 Gent

Terreinprofiel

BA_TADG_T_N_02

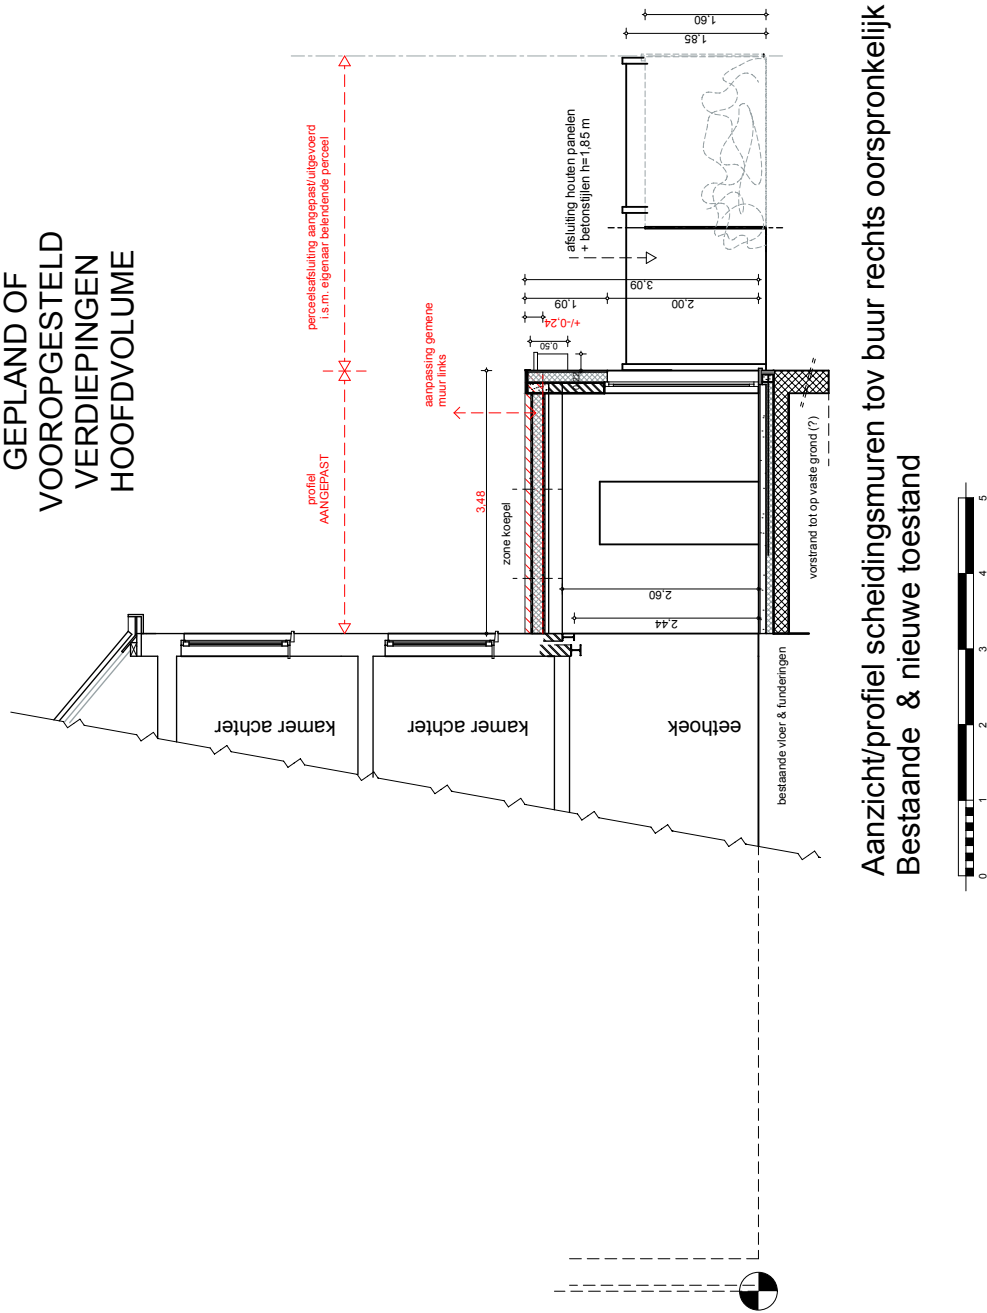
Aanzicht/profiel scheidingsmuren tov buur rechts oorspronkelijk
Bestaande & nieuwe toestand

Opmeking oorspronkelijk bestaande toestand (in het bijzonder scheidingen/afsluitingen tov buurpercelen ter hoogte van koerputgebied):

Profiel tov buur links bestaand & nieuw
