### AR-2026-OMBEEKHOF

Bouwheer: De Guchtenaere Mathias / Vermeulen Isabel  
Werkadres: Ombeekhof 17,9040 Sint-Amandsberg

### VOORGEVEL

Nieuwe toestand  
schaal 1/100

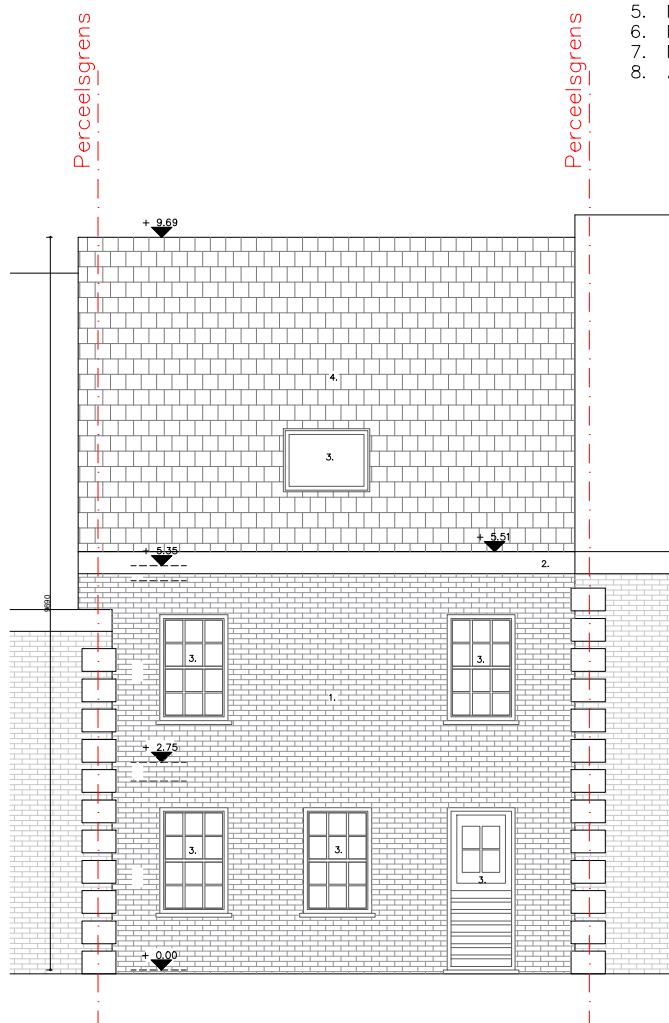
VOORGEVEL  
Nieuwe toestand  
schaal 1/100

## GEVELAFWERKING NIEUWE TOESTAND

1. bestaand gevelmetselwerk – rood
2. dakgoot
3. bestaande ramen – hout
4. dakpannen – bruin
5. Nieuwe aluminium ramen
6. Nieuwe gevelsteen kaleien
7. Nieuwe gevelsteen rood-bruin
8. Afwerking crepi
