## GEVELAFWERKING NIEUWE TOESTAND

AR-2026-OMBEEKHOF

Bouwheer: De Guchtenaere Mathias / Vermeulen Isabel  
Weraadres: Ombeekhof 17,9040 Sint-Amansberg

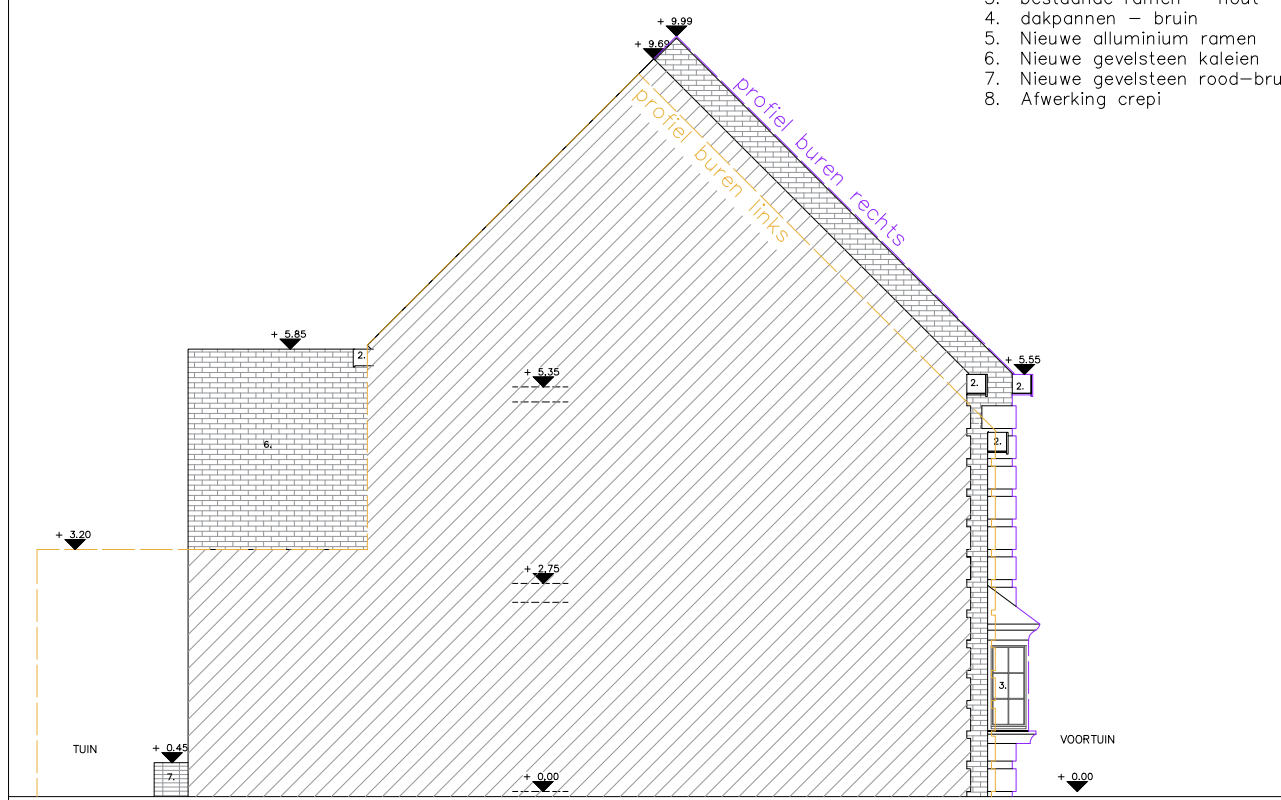
ZIJGEVEL LINKS  
Nieuwe toestand  
schaal 1/100

1. bestaand gevelmetselwerk — rood
2. dakgoot
3. bestaande ramen — hout
4. dakpannen — bruin
5. Nieuwe aluminium ramen
6. Nieuwe gevelsteen kaleien
7. Nieuwe gevelsteen rood-bruin
8. Afwerking crepi
