# ZIE BIJZONDERE VOORWAARDE(N)

## Bestaande toestand:

Tekening Nieuwe toestand Gevel

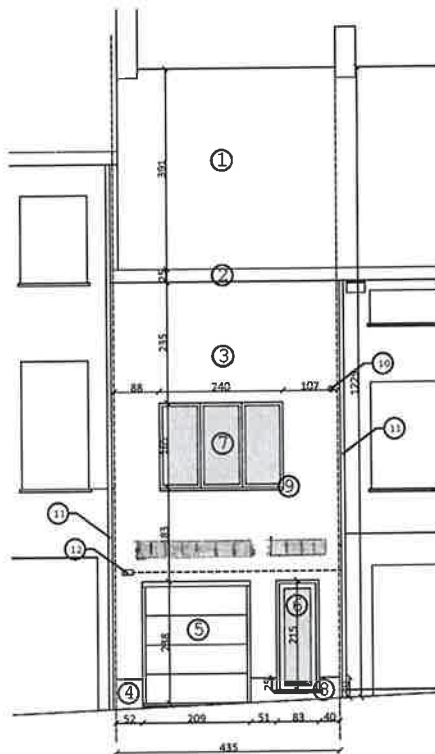
1. Dakpan - rood/bruin
2. Bakgoot, beplating - wit
3. Gevelafwerking in cupi - KLEUR
4. Gevelplint in granietkorrels - KLEUR
5. Sectionaalpoort - wit
6. Voordeur PVC - wit - beglaasd
7. Nieuw raam - PVC - wit
8. Dorpels - arduin
9. Alu dorpel
10. Ankerpunt bovenlijn fram
11. Regenwaterafvoeren
12. Bakje telecommunicatie
