25.08.A  
Verstraelen - De Kimpe

OMV BESTAANDE TOESTAND

locatie  
Goedlevenstraat 111, 9041 Oostakker

VOORGEVEL

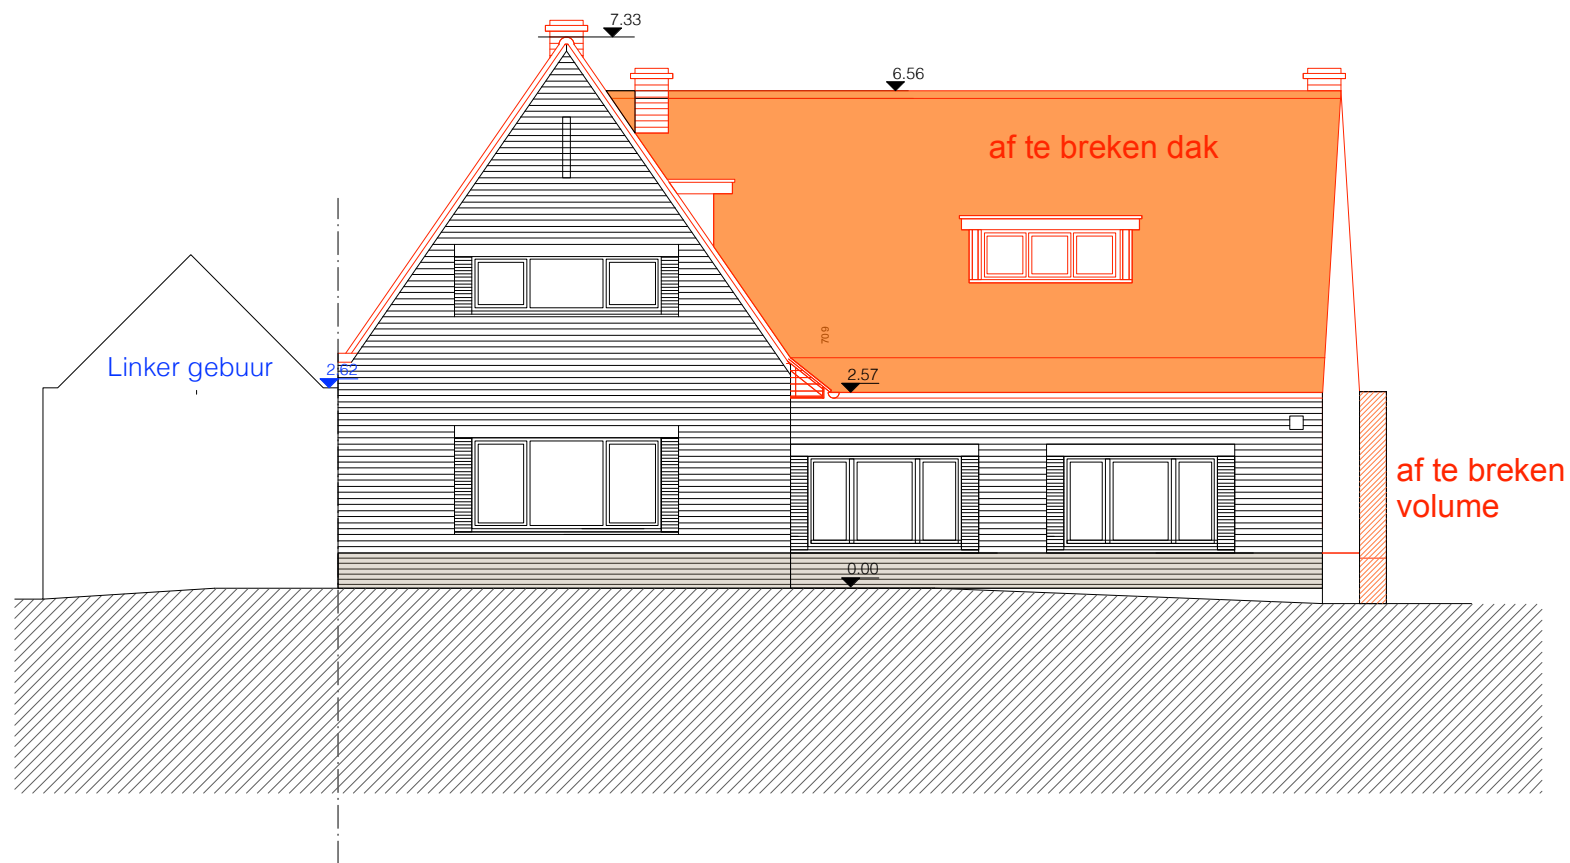
| MATERIALEN bestaande toestand woning |
| 1. GEVELAFWERKING rode parementsteen |
| 2. DAKBEDEKKING roodbruine dakpannen |
| 3. BUITENSCHRIJNWERK houten raamkaders |
| 4. DORPELS arduin / tegels gebakken aarde |
| 5. KROONLIJST zinken hanggoot |
| 6. PLINT bruine parementsteen |
