SLEEPSTRAAT (47-) 49-57, 9000 GENT  
1/50 ACHTERGEVEL, NIEUWE TOESTAND

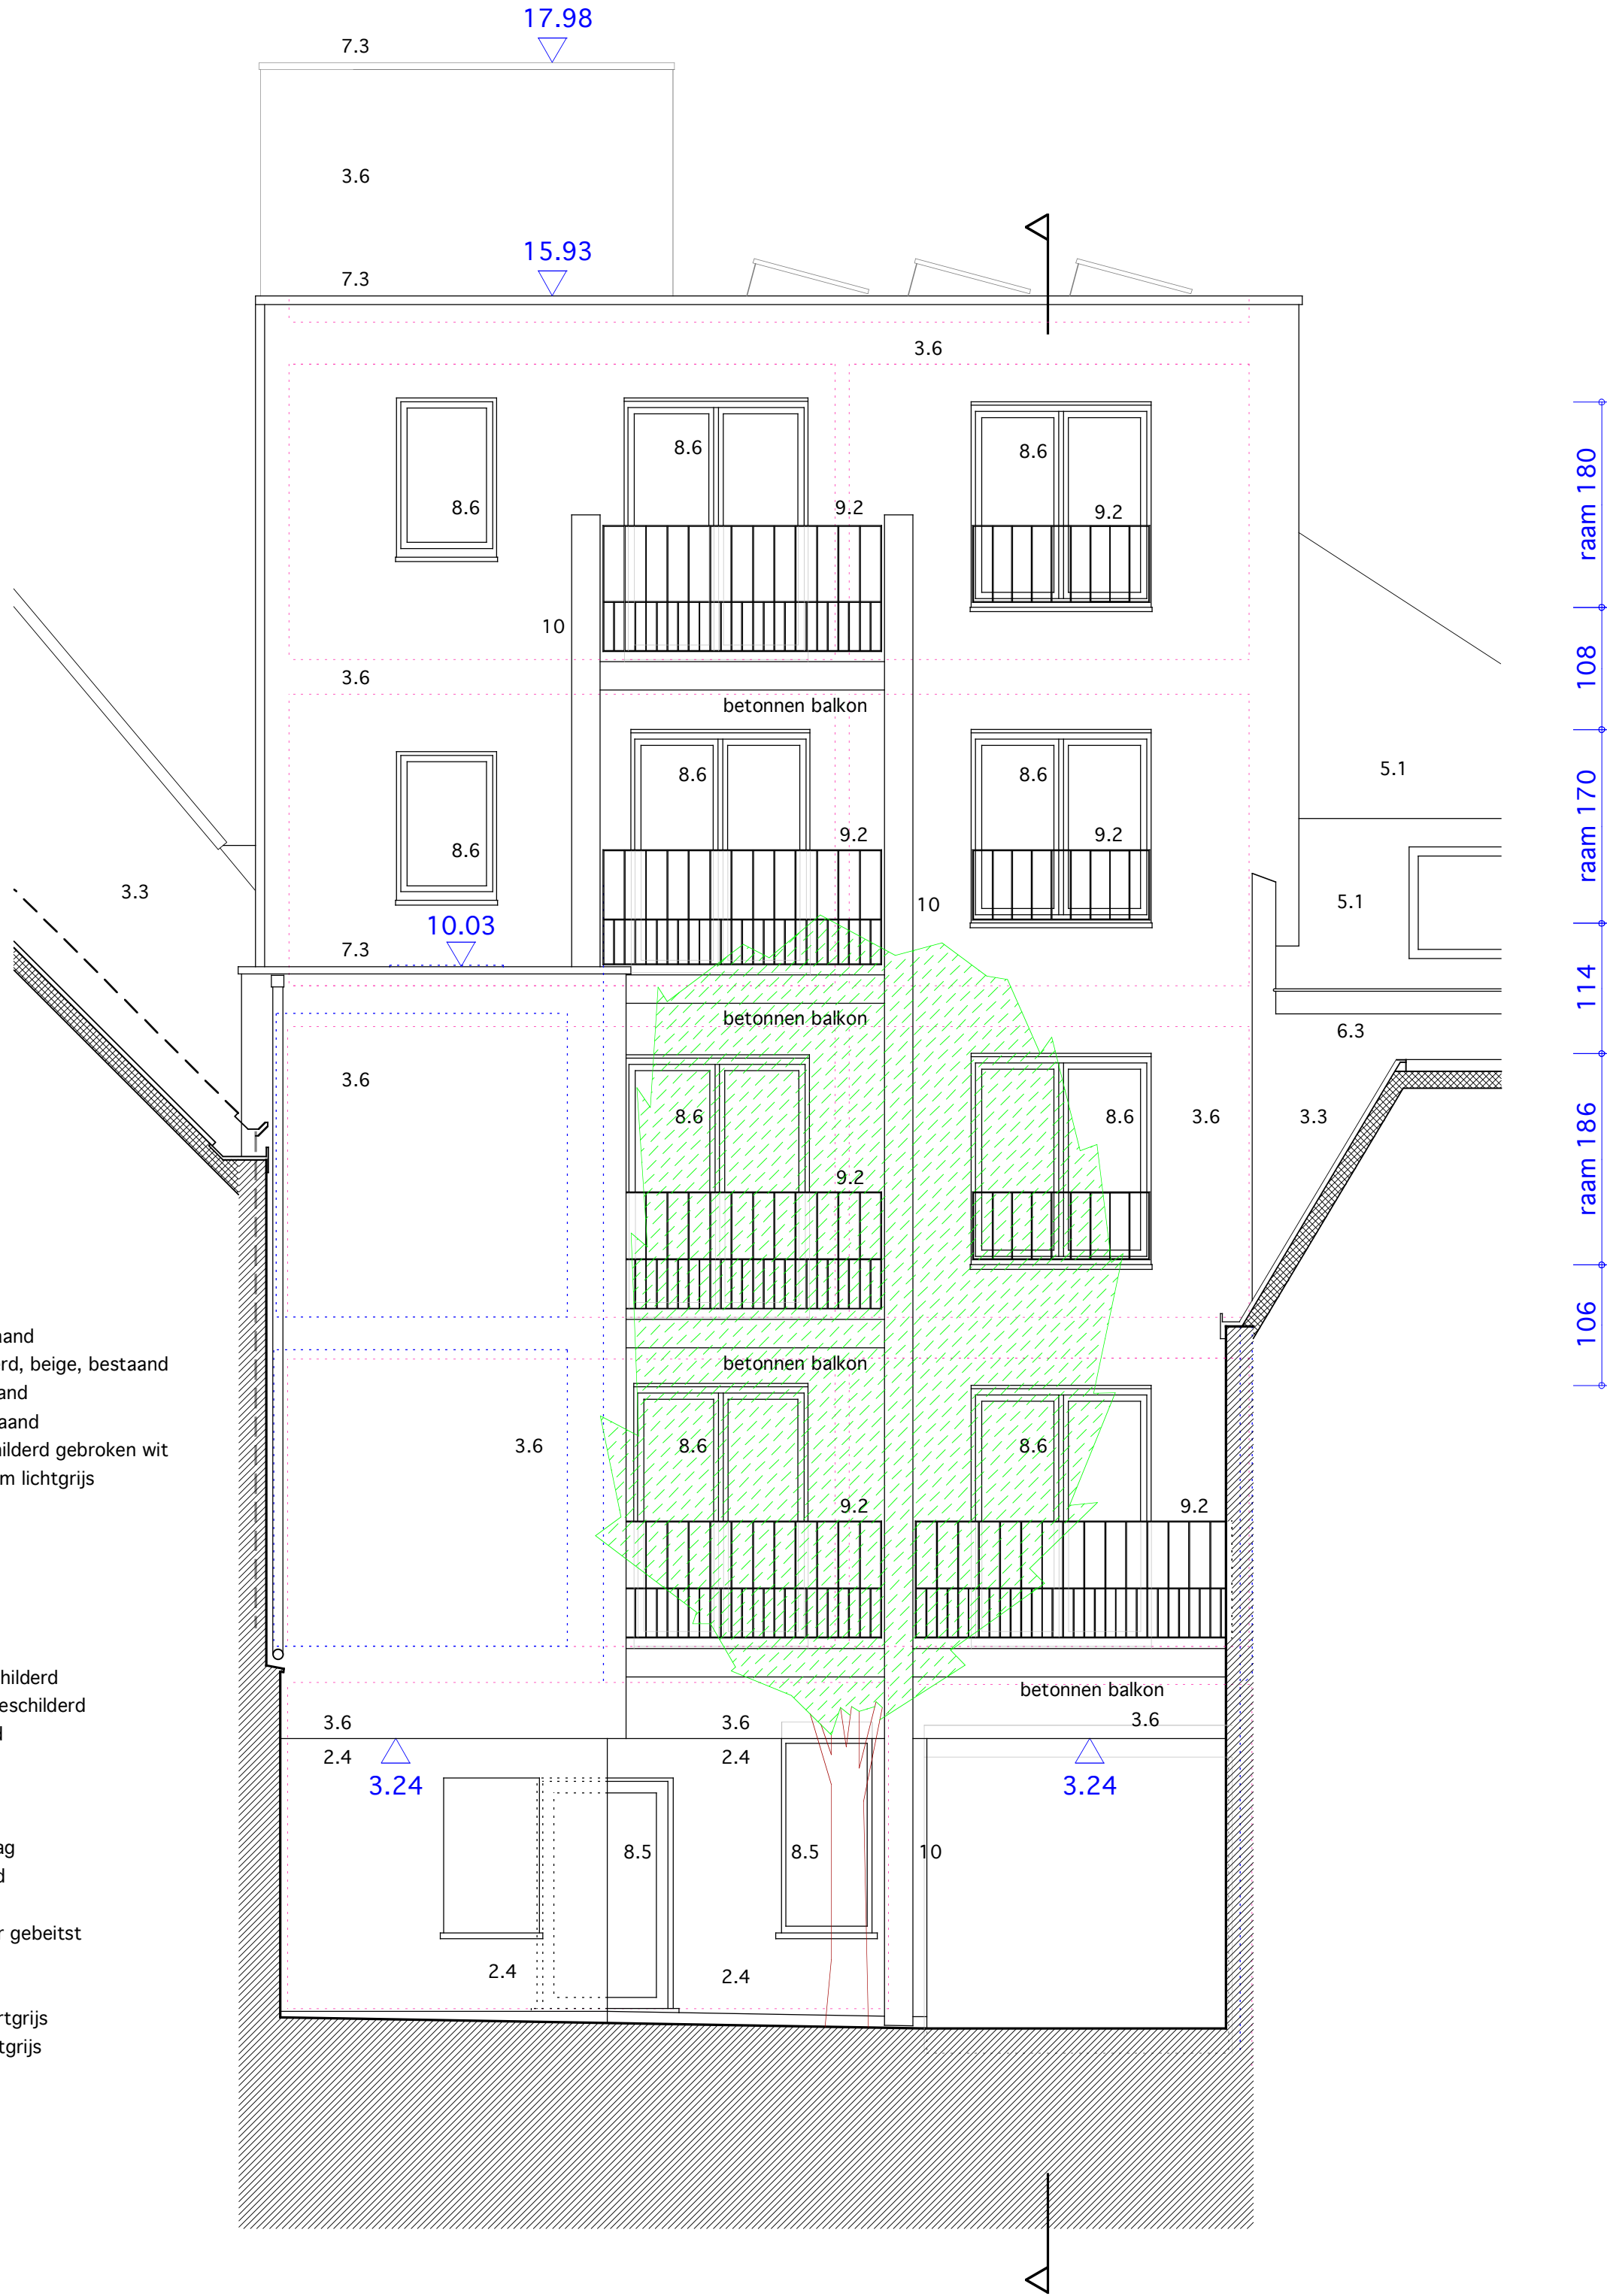
De achtergevel en alle stukken zijgevel van het verwarmd volume, ook deze die uitsteken boven aanpalende buurgebouwen, worden thermisch geïsoleerd (zie ook grondplannen).

Daarbij gebeurt de afwerking van de gevelvlakken  
- op het gelijkvloers, naargelang de situatie, met gebakken gevelsteen of gebakken gevelsteenstrips;  
- op de verdiepingen met gevelpleisterwerk.
